# Dokumentasjon av gjennomførte tiltak i Håelva våren 2022

**Dato:** 20.07.2022

**Oppdragsgiver:** Hå kommune

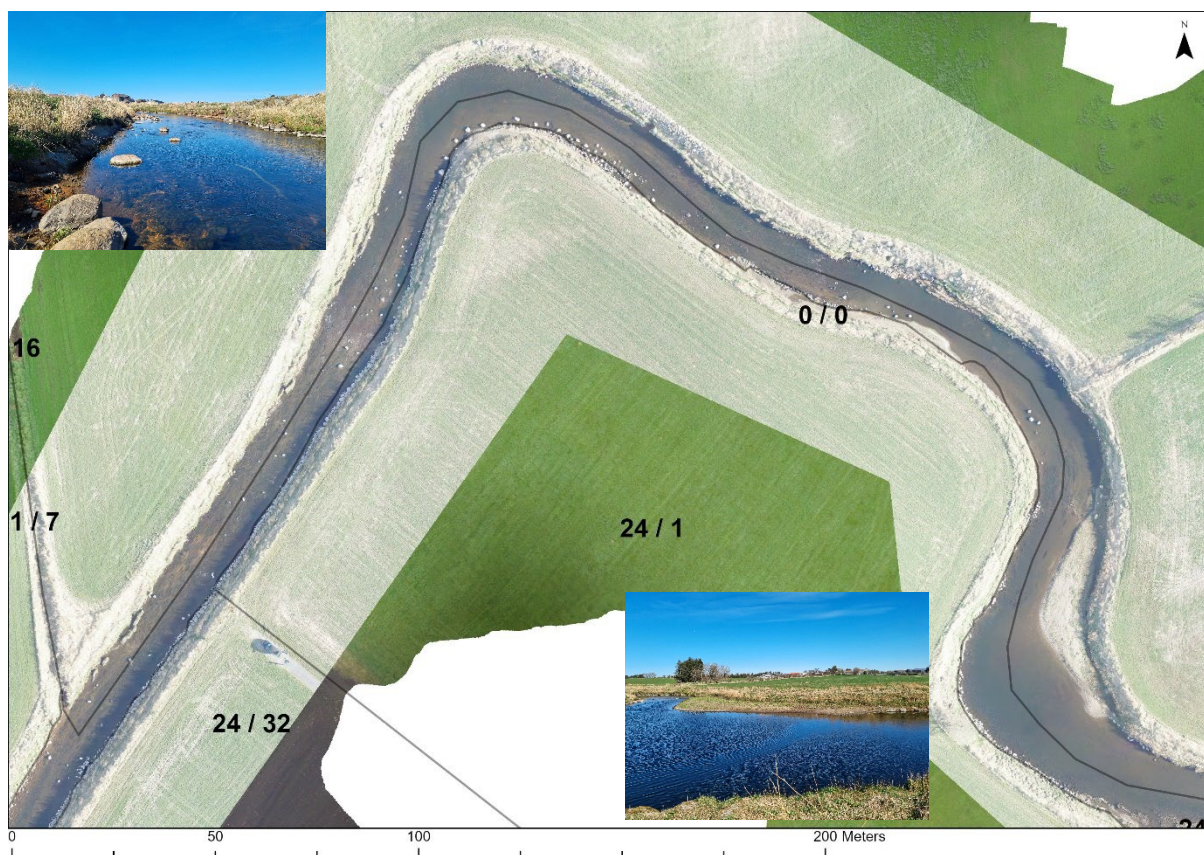
**Figur 3: Status 2022, øvre del av delstrekning 1. Terreng i innersvingene ble senket og kanten ble**

trukket noe tilbake og fikk grovt steinlag for erosjonsbeskyttelse som samtidig gir mye skjul for fisk. I den øverste svingen i tiltaksområdet har det begynt å bygge seg opp finmasser igjen. Steinutleggene er konsentrert til kanten, og det kunne med fordel ha blitt lagt ut flere stein lenger mot midten av elven. Steinutleggene har økt habitatvariasjonen betydelig på denne delstrekningen. Grusutlegg ble kuttet ut pga. eksisterende høy grusandel i bunnen og for å skåne elvemuslingene.

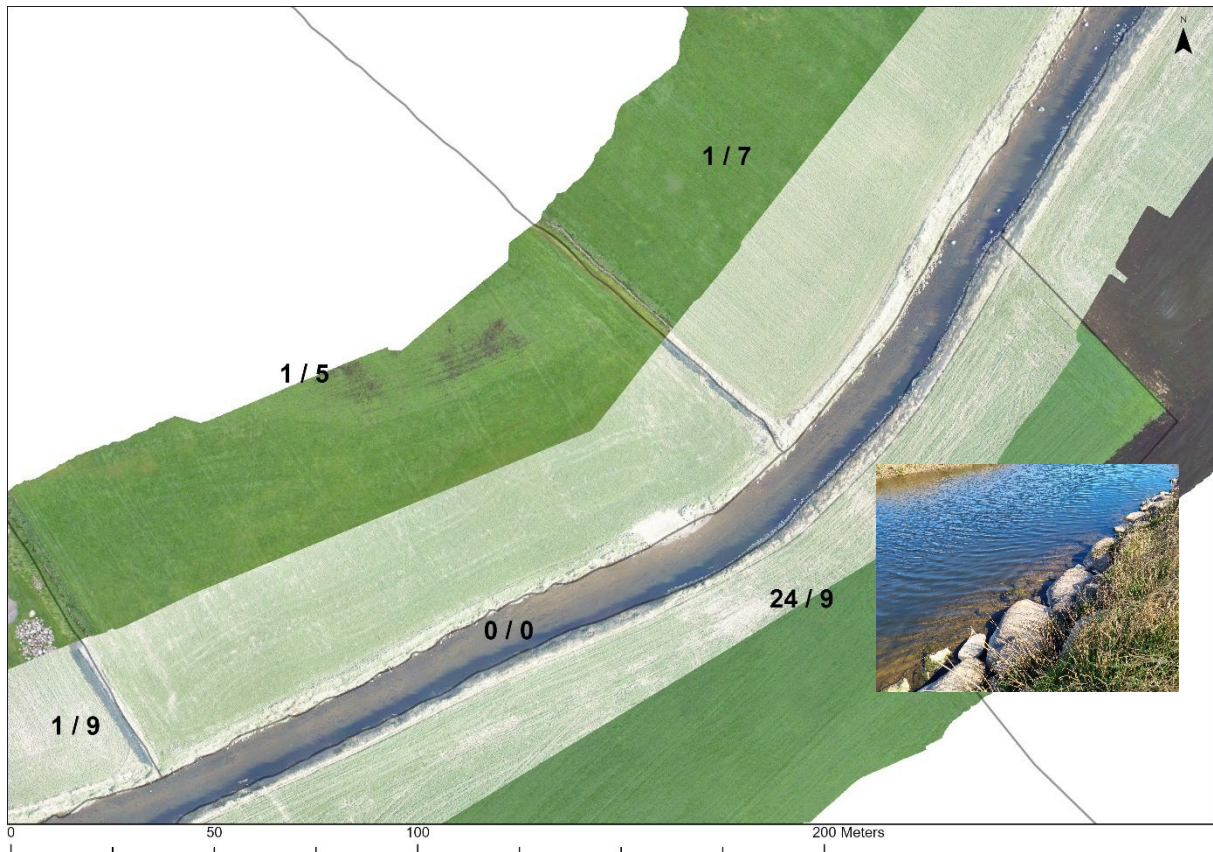
**Figur 4: Status 2022, nedre del av delstrekning 1.** Terrang i svingen ble senket og kanten ble trukket noe tilbake. Steinutleggene som ble tegnet i midten av elven er konsentrert til kanten langs erosjonssikringen, og det kunne med fordel ligget flere stein lenger mot midten av elven som beskrevet i arbeidstegning. Tiltakene ble utført noe lenger ned enn indikert i plantegningen inn i eiendom 24/9. Særlig sistnevnte strekning ble veldig steril. Dette ble påpekt under befarings i 2020 og ny plan for justeringer ble levert til kommunen, men siden grunneier vegret tilkomst ble ikke justeringene utført. Grusutlegg ble kuttet ut ettersom grusandel i bunnen var tilstrekkelig høy og for å skåne elvemuslingene.

Langs noen delstrekninger (Figur 6 og øvre del av Figur 8, Figure 25) ble tiltak utført som rent sikringsarbeid uten at det kan forventes positive miljøeffekter. I disse strekningene ble det sendt bilder av tiltakene for tilbakemelding etter at maskinene ble kjørt videre og tilbakemeldingene ble ikke fulgt opp, delvis på grunn av tidspress og delvis på grunn av at grunneier vegret ny kjøring på eiendommen.

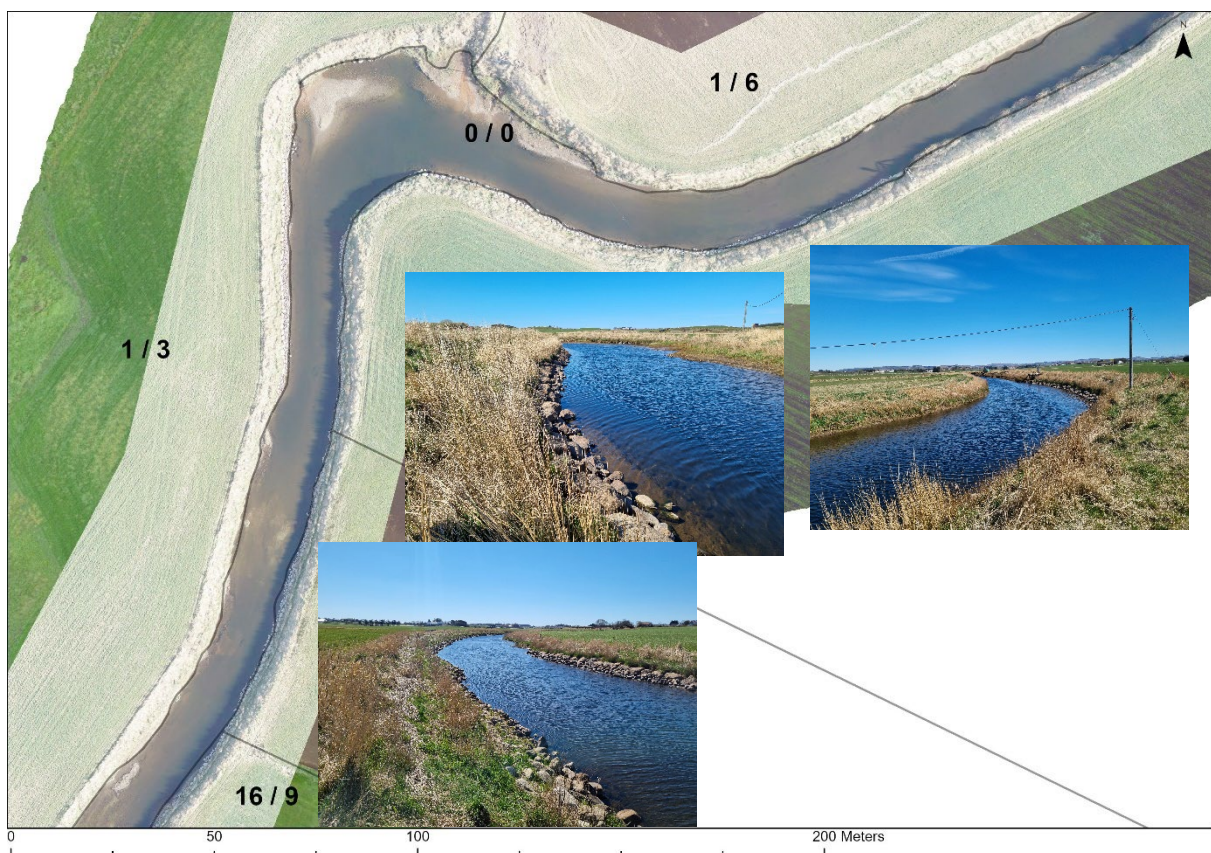
**Figur 6: Delstrekning 2. Variasjon langs elvekanten er minimal og mindre enn foreslått, og det ble ikke lagt ut blokk i de indikerte områdene. Kanten ble rettet noe ut, og utlagt stein gir basert på visuelt vurdering noe bedre skjul enn opprinnelig.**

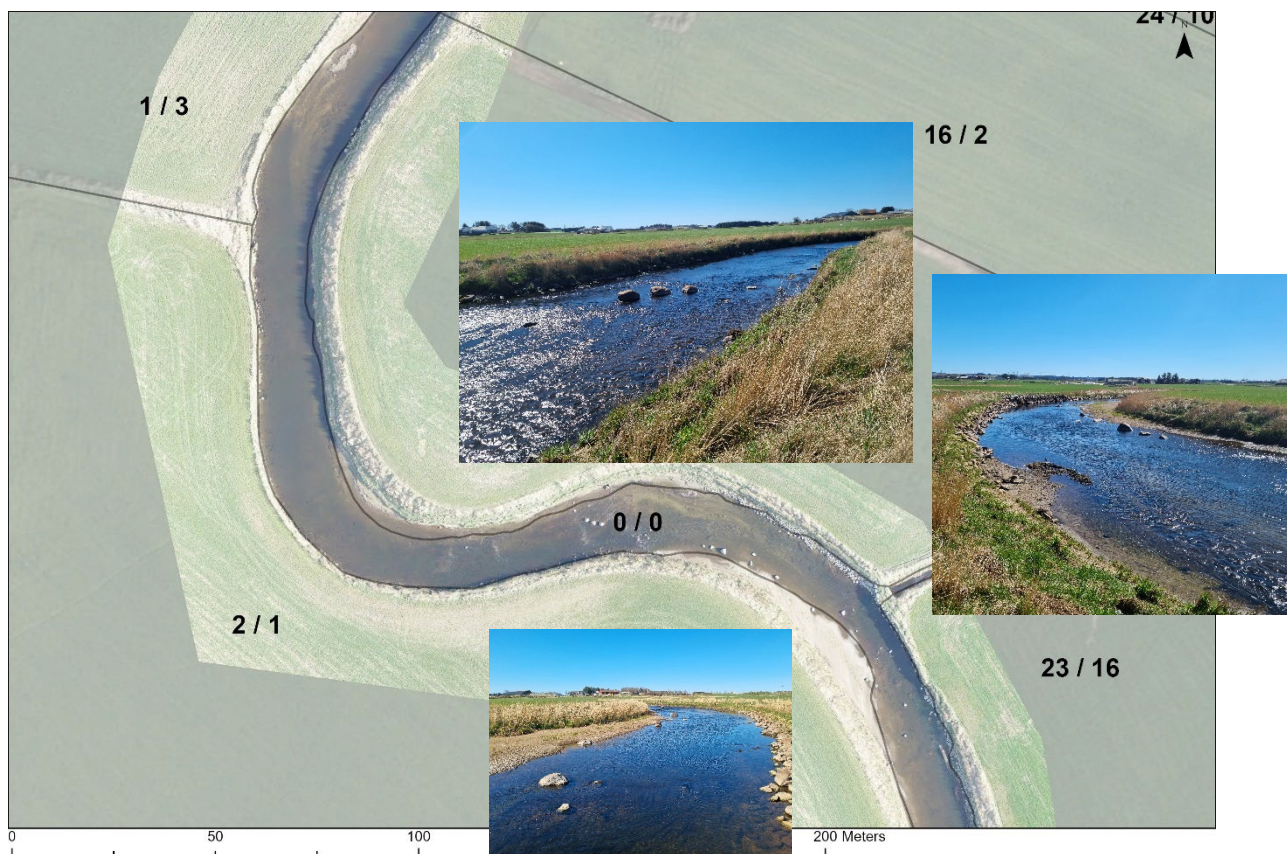
**Figur 8: Delstrekning 3. Øverst ble det lagt ut bra med stein og grovere masser for variert elvekant.**

Det ble ikke lagt ut blokk i elven i de øverste 2/3 av delstrekningen. I midten ble den indre svingen senket mer enn planlagt og ligger delvis under vannspeilet i dag. Nedre delstrekning ble utformet bra med uregelmessig rullesteinkant med mye skjul og blokkutlegg som gir mye variasjon i strømmen. I innersvingen nederst har det lagt seg en del finmasse igjen mens området rundt blokkene har holdt seg fritt for sedimenter.

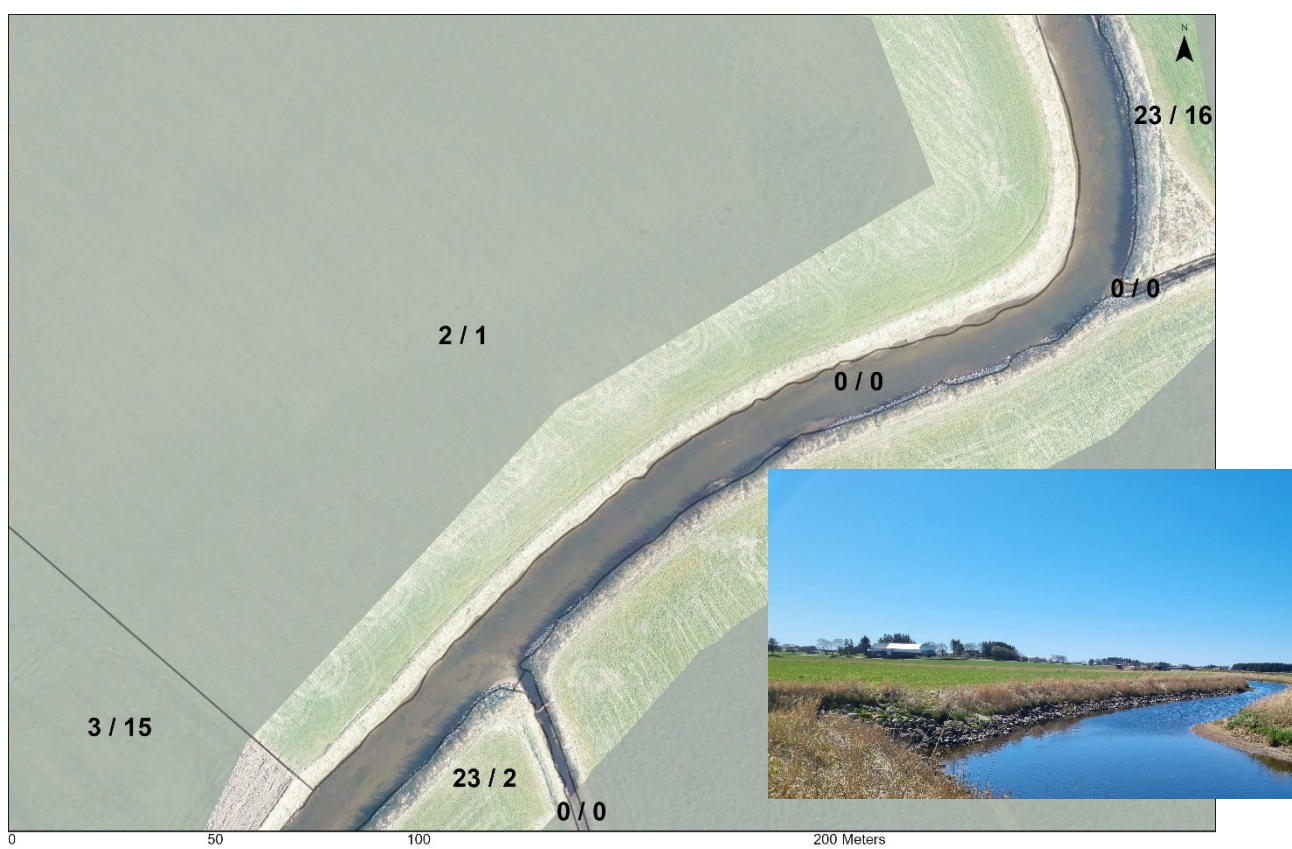
**Figur 10: Delstrekning 4. Det ble lagt ut et fint lag med stein i skråningsfoten. Denne kunne med fordel blitt lagt litt lenger ut i elven for mer variasjon. Bra med skjul i elvekanten.**

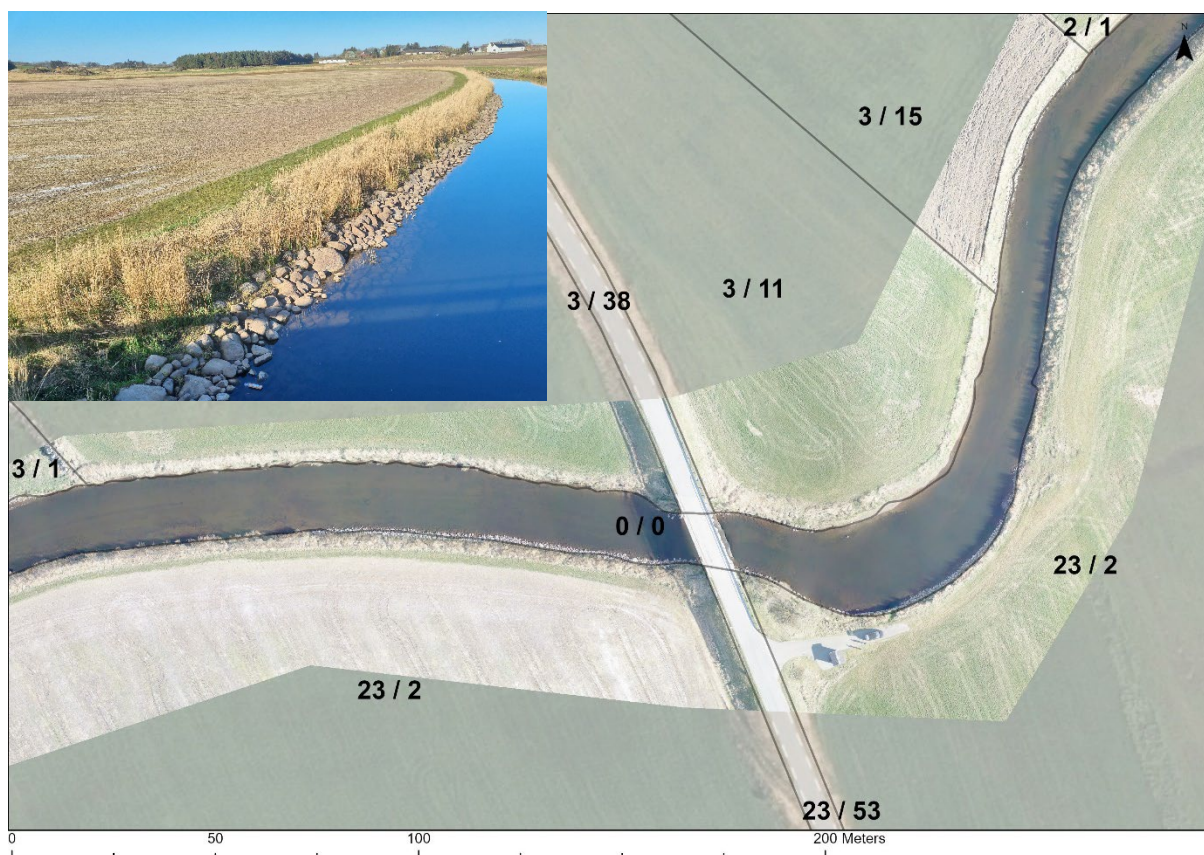
**Figur 12: Delstrekning 5. Stein ble lagt ut variert og gir mye skjul i kanten. I tillegg ble det fjernet en del finmasser fra innersvingen i hølen ovenfor bruen og det ble lagt ut en del stein som anses som fordelaktig for habitatvariasjon.**

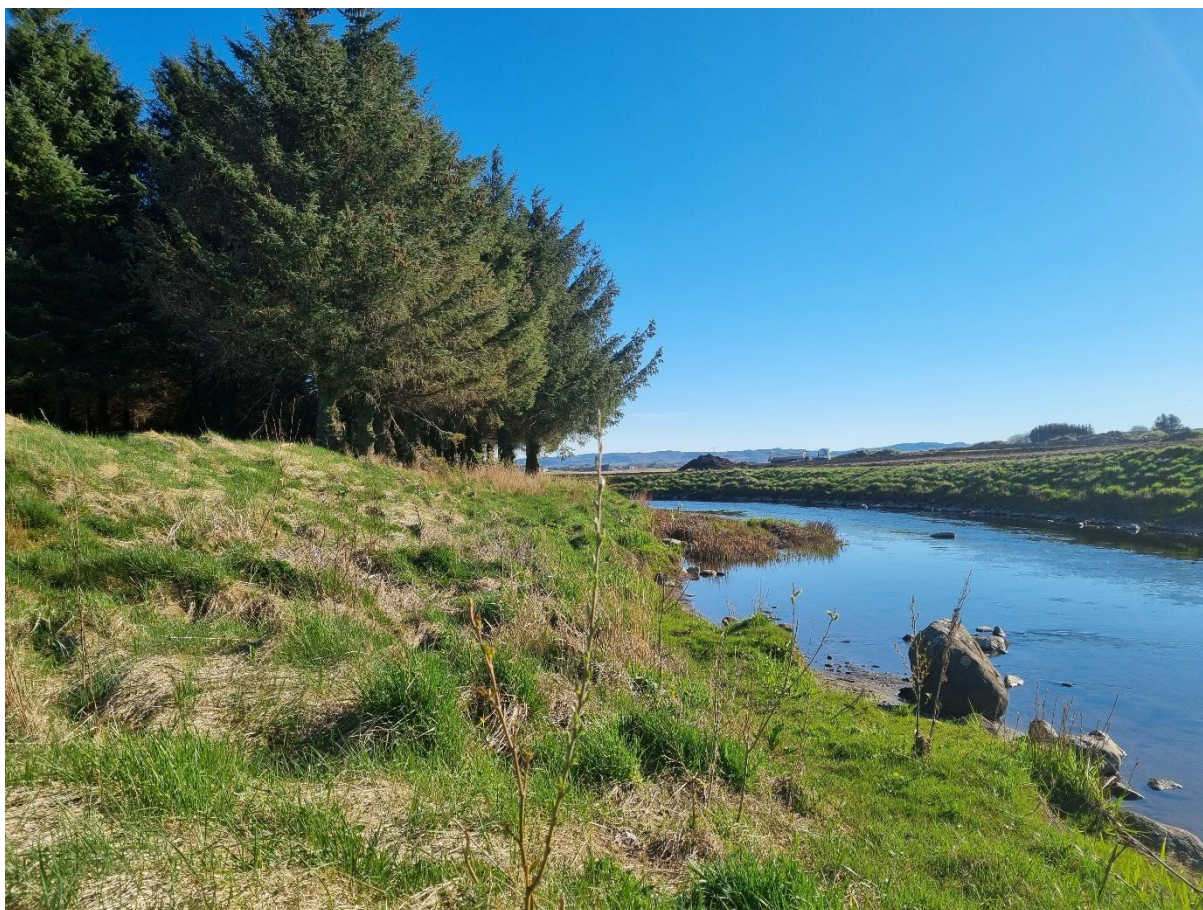
**Figur 15: Trærne har nådd ca. 75 cm høyde.**

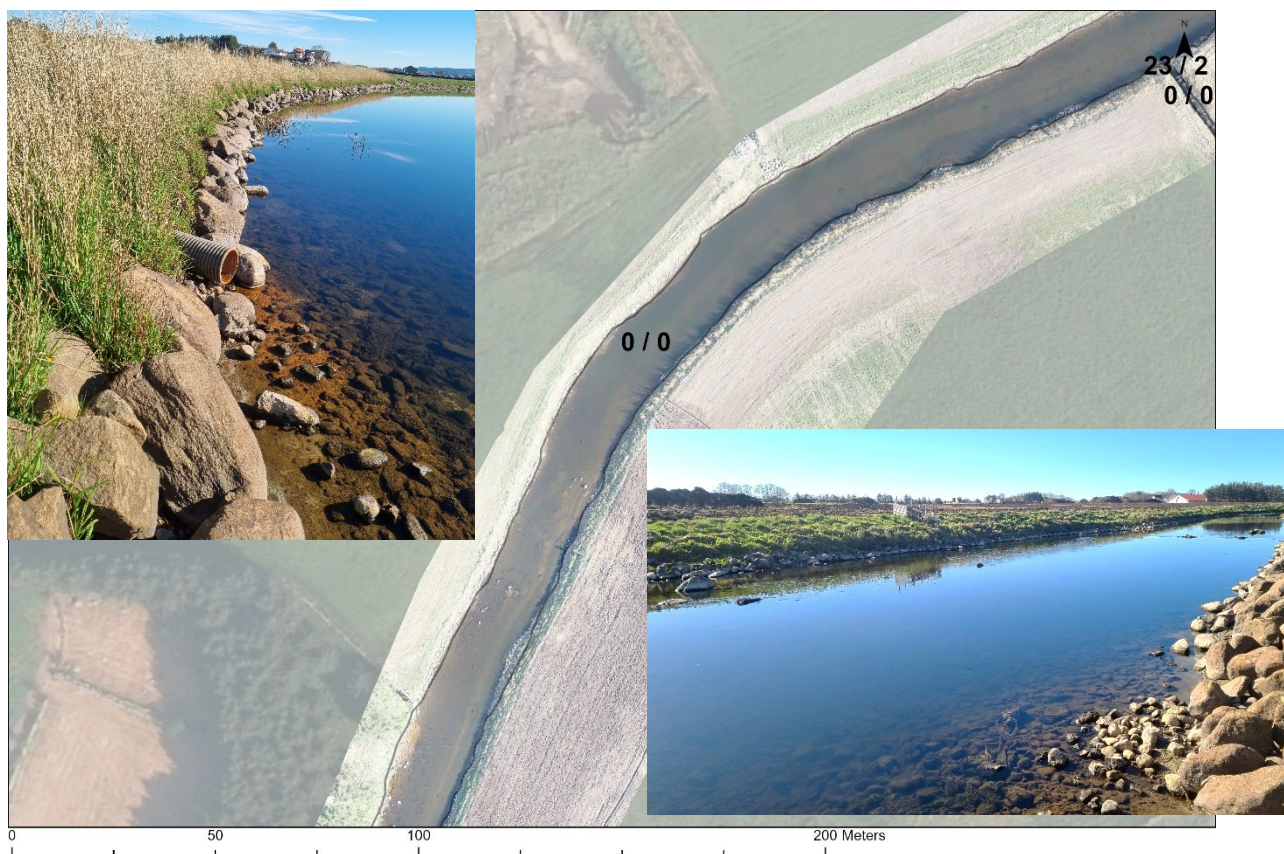
**Figur 16: Delstrekning 6. Østsiden: Skråning ble trukket tilbake, bra variasjon med stein i elvekanten**

og blokker som gir variasjon i elven. Grusutlegg ble droppet grunnet tilstrekkelig mye grus i bunnsubstrat. Vestsiden: Skråning ble modifisert i regi av kommunen med tilbaketrukket 1:1 skråning og ser ut til at vannkanten ble rettet noe ut. Kanten ble sikret med blokker og noe stein uten at den ble forankret i terrenget. Stedvis har elven derfor begynt å grave bak en del steiner som ble lagt ut. Siden det var lite erosjon der før anses ikke dette som problematisk. Skråning ble plantet med selje og svartor etter utarbeidet skjøtselsplan (Figur 14).

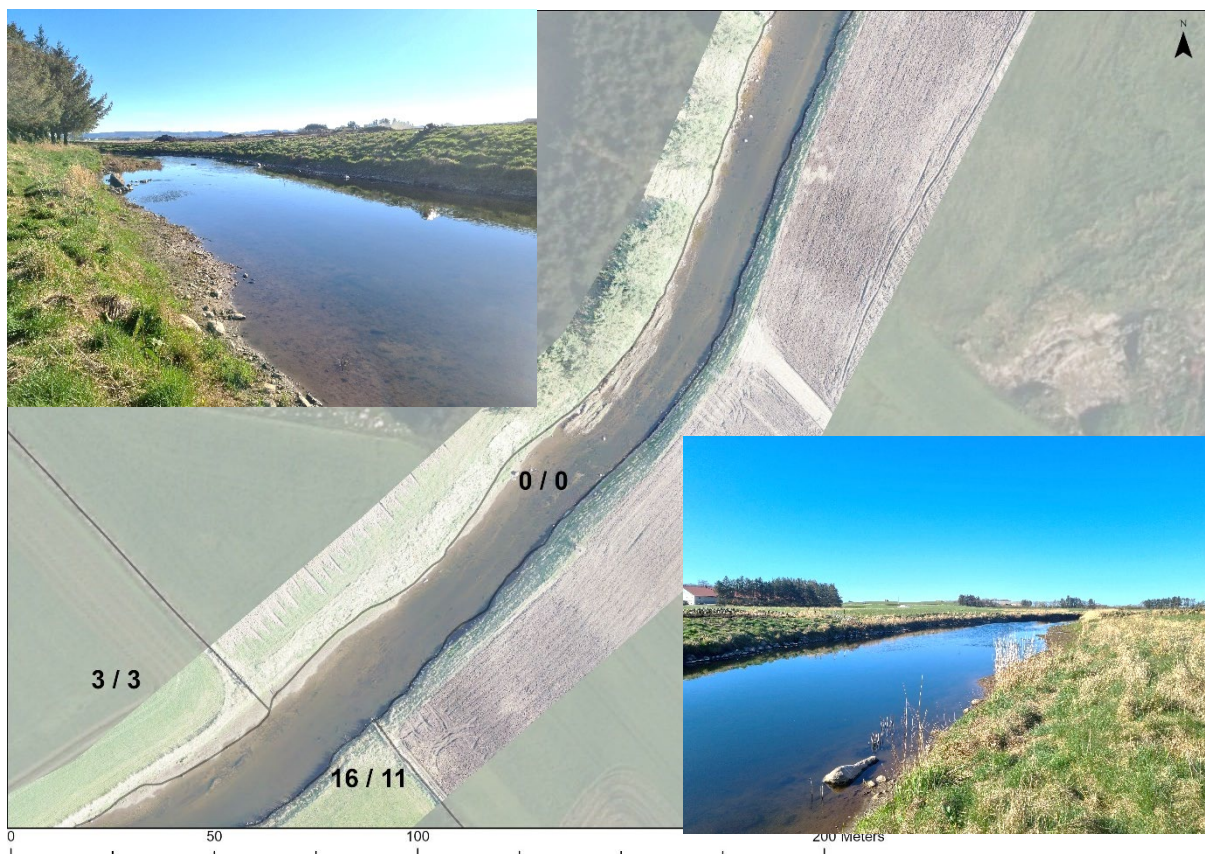
**Figur 19: Delstrekning 7. Østsiden ble utformet bra med variert steinkant. På vestsiden ble det fjernet en del masser som har bygget seg opp over tid. Det ble lagt ut enkelte blokker, men mindre enn det som var anbefalt på arbeidstegninger. Tiltakene har forbedret habitatvariasjonen, men kunne vært enda bedre med flere blokker. Trærne som ble plantet har stort sett kommet opp og har en høyde på ca. 75 cm.**

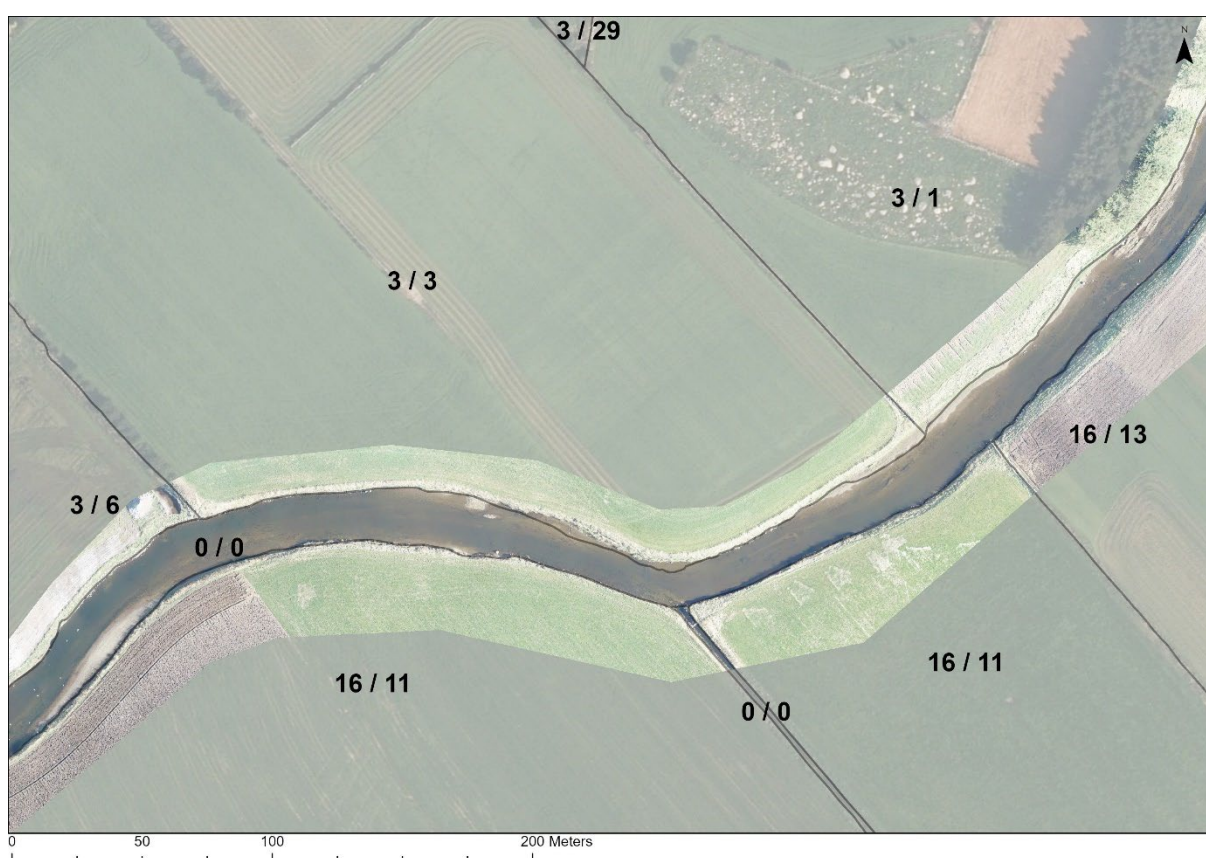
**Figur 21: Delstrekning 8. På nordsiden ble det fjernet masser og det ble lagt ut blokker særlig i nedre del av strekningen som har økt strømvariasjon. Rundt blokkene har det dannet seg flekkvise gytemuligheter for laksefisk.**

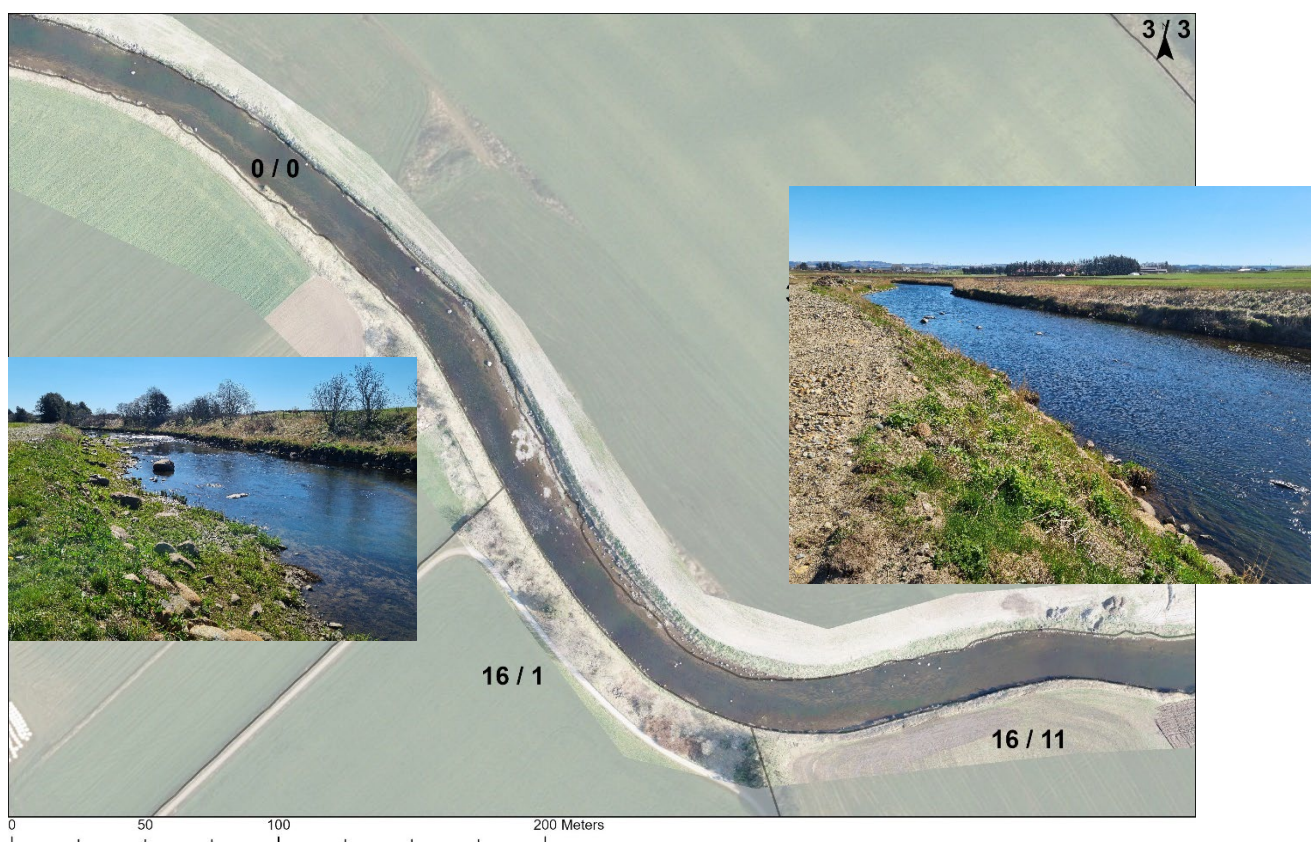
**Figur 23: Delstrekning 9. Skråning av nordsiden ble justert, masser som har bygget seg opp langs land ble fjernet og det ble lagt ut mye stein og blokk som gir mye skjul i kantsonen og bra variasjon i elveløpet. Det ble lagt ut gytegrus og det har dannet seg gode gytemuligheter i denne strekningen også utenfor grusutleggene.**

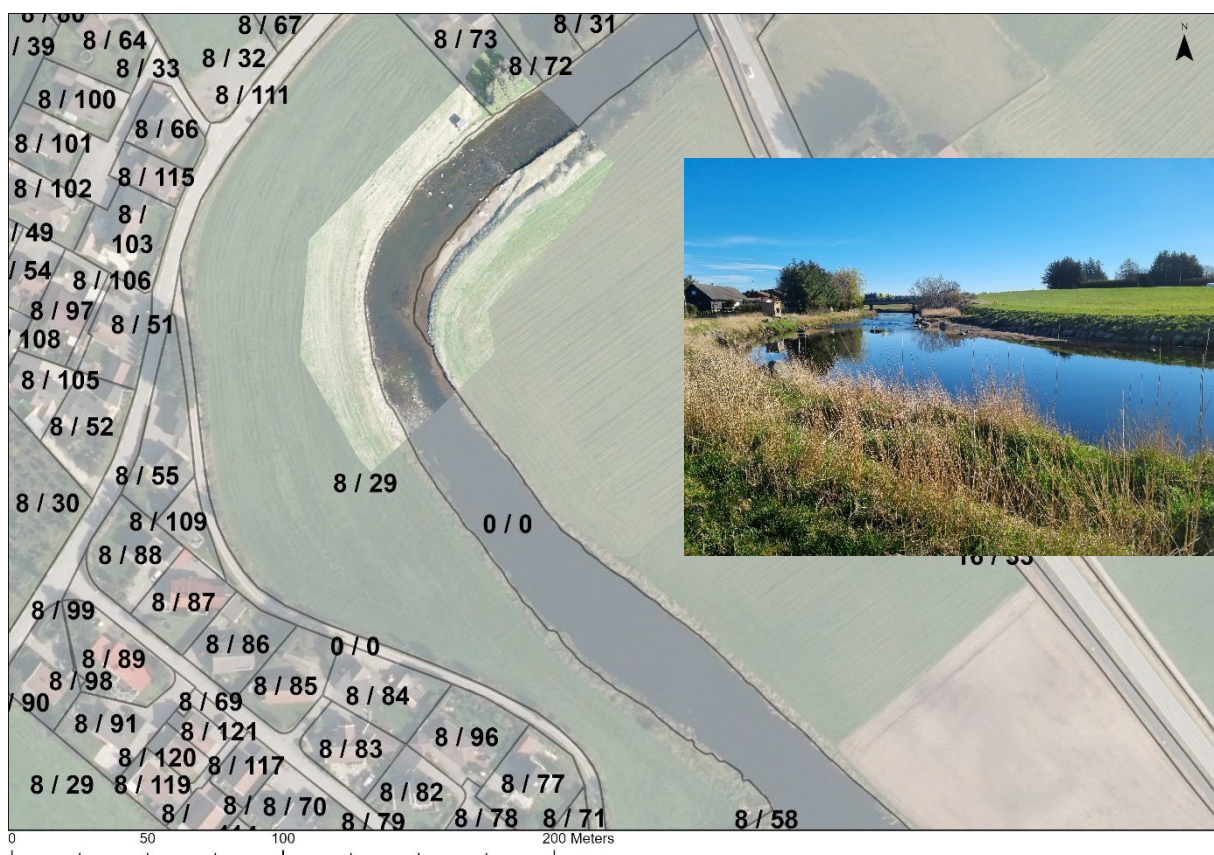
Figure 25: Delstrekning 10. Terrenget ble senket til vannflaten og det ble ikke gjort tiltak for habitatvariasjon. Det forventes ingen positiv effekt på fiskehabitat i denne strekningen, og oppbygging av terreng må forventes over tid grunnet redusert skjærspenning.

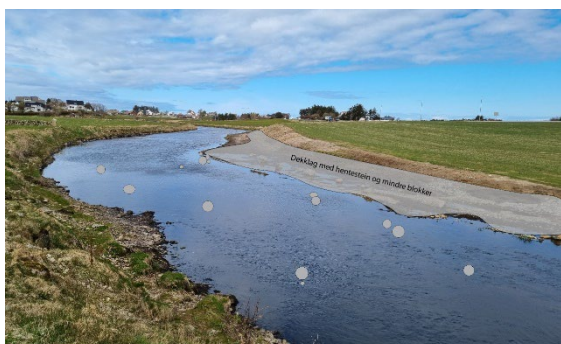
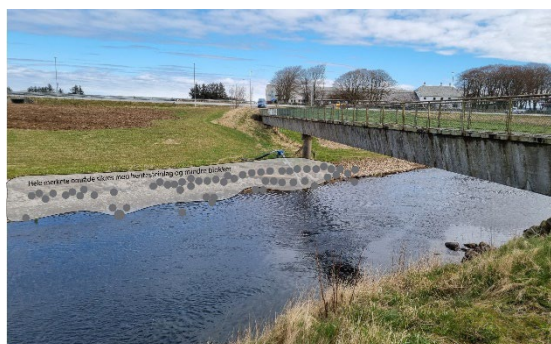
**Figur 27: Delstrekning 11. Terreng ble senket mer enn anbefalt, delvis senket under vannspeil og etter at vi fikk de første bildene fra strekningen ble det sendt ut skisser for modifisering av tiltakene.**

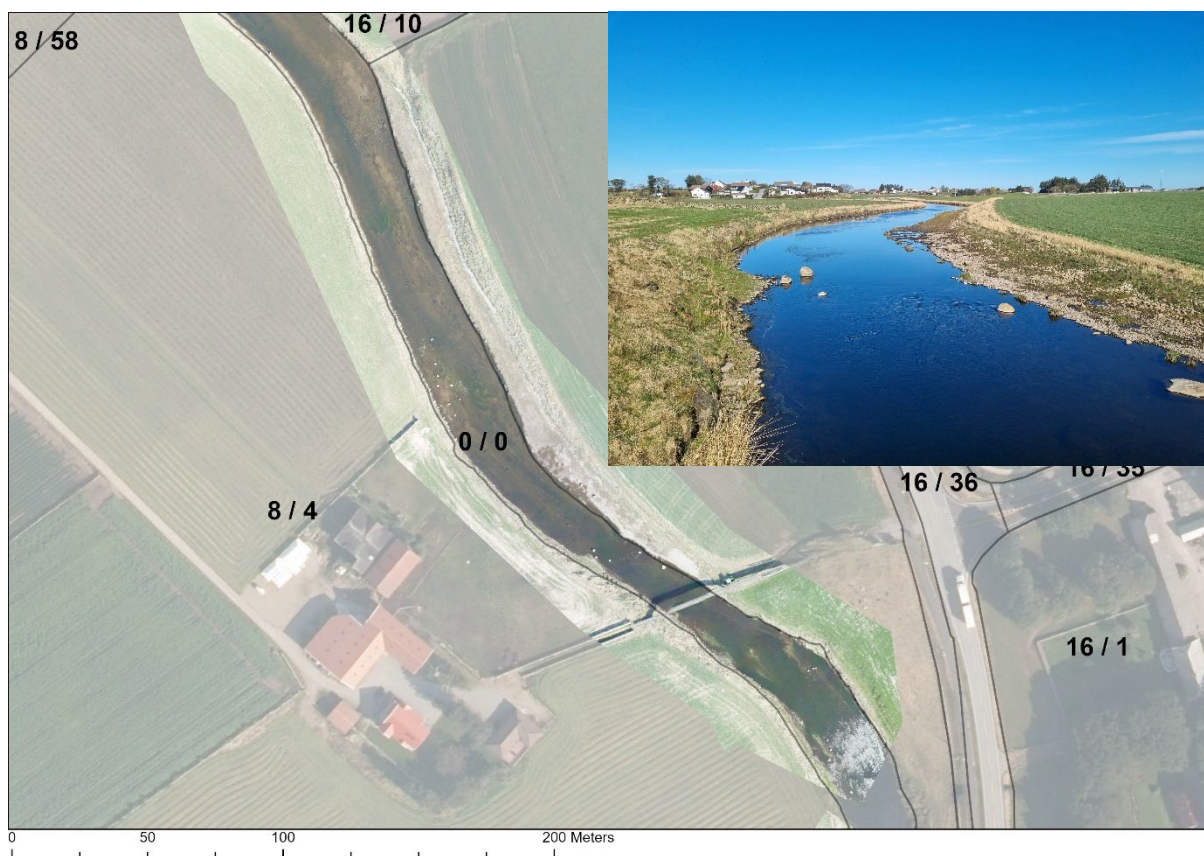
**Figur 28: Delstrekning 11. Anbefalinger for modifisering ble gjennomført og strekningen har fått en elvekant med mye skjul. Terrenget ble senket for mye og det forventes at det bygger seg opp masser der over tid igjen som ikke bør fjernes.**

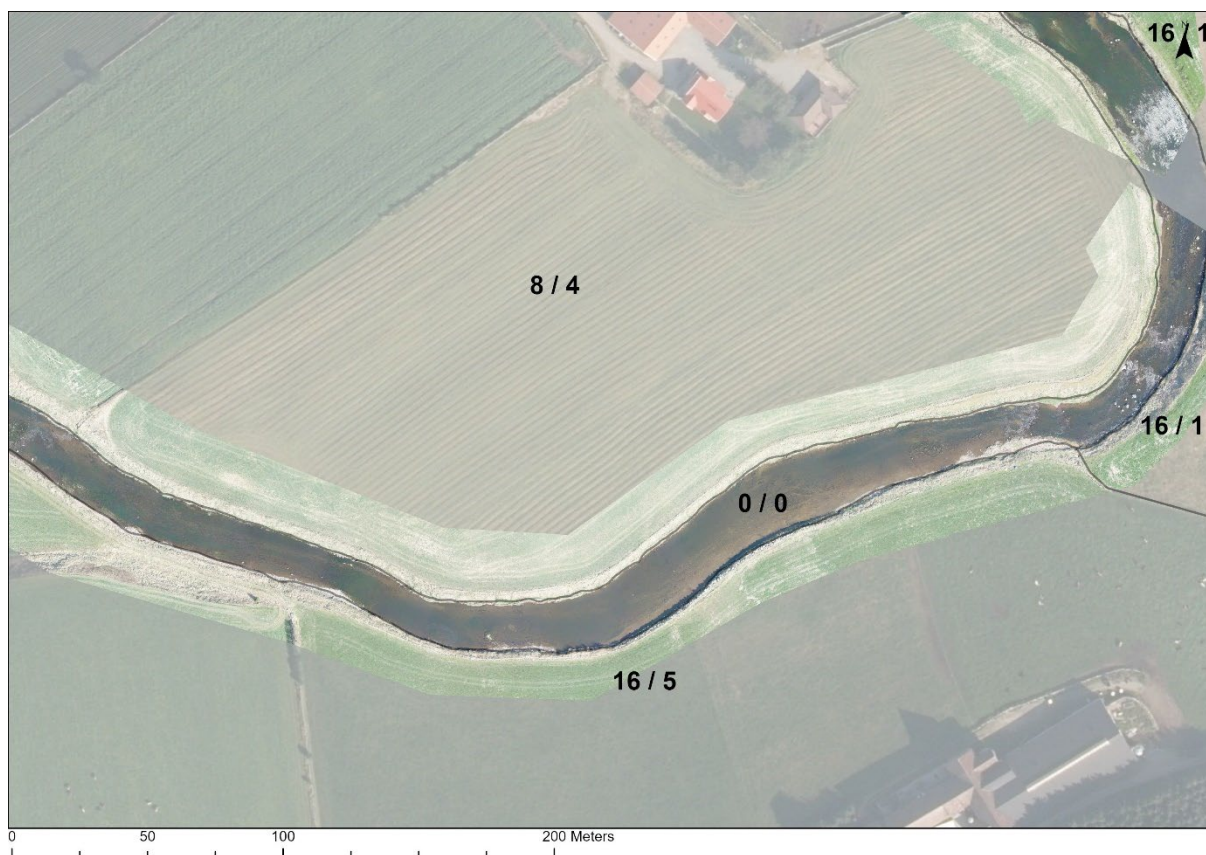
Figure 30: Delstrekning 12. Øverste delstrekningen i avsnittet ble droppet grunnet tilstrekkelig høy habitatvariasjon. Det ble fjernet avleiringer i midtre og nedre delen og det ble lagt ut en del stein og blokker som gir en bra variert elvekant.

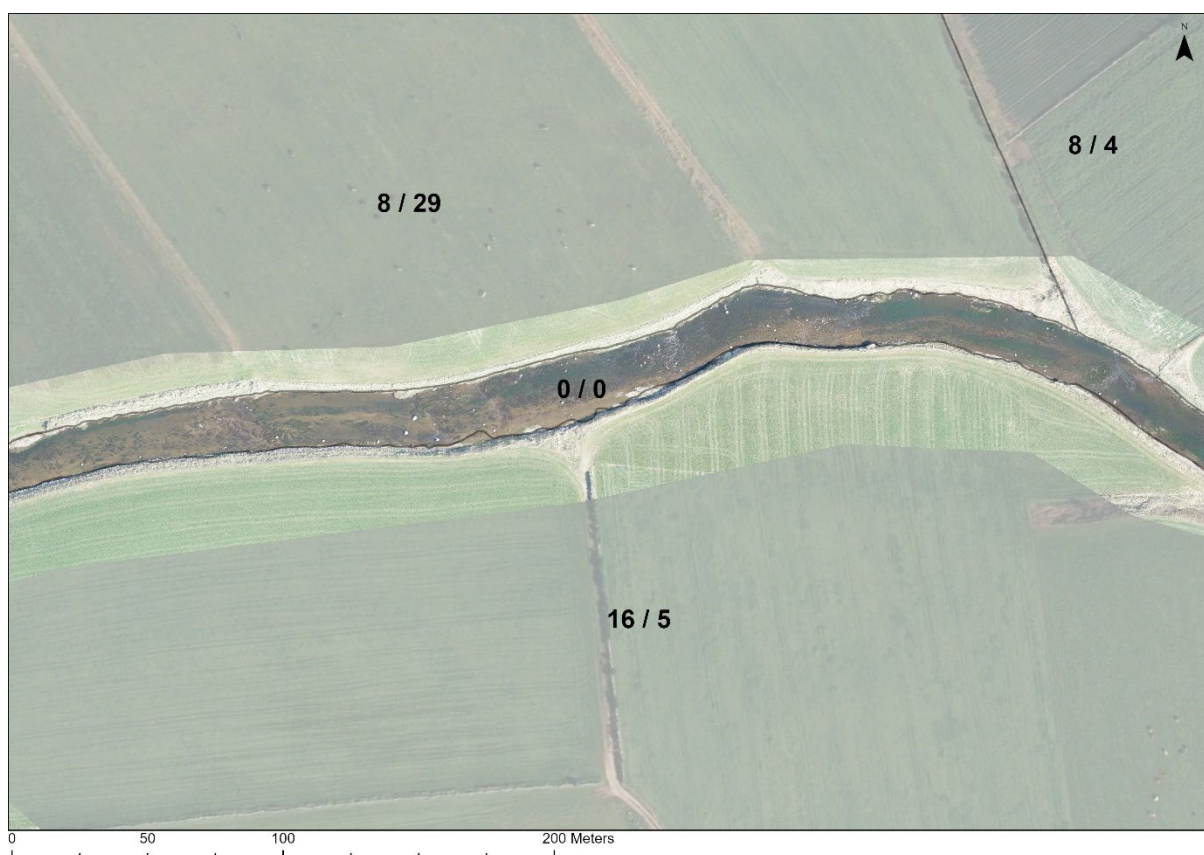
Figur 32: Delstrekning 13. Det ble lagt ut stein og en god del blokker som gir varierte strømforhold og en fin elv-i-elv-utforming ved lav vannføring. Rundt blokkene har det dannet seg en del fine gyteplasser.

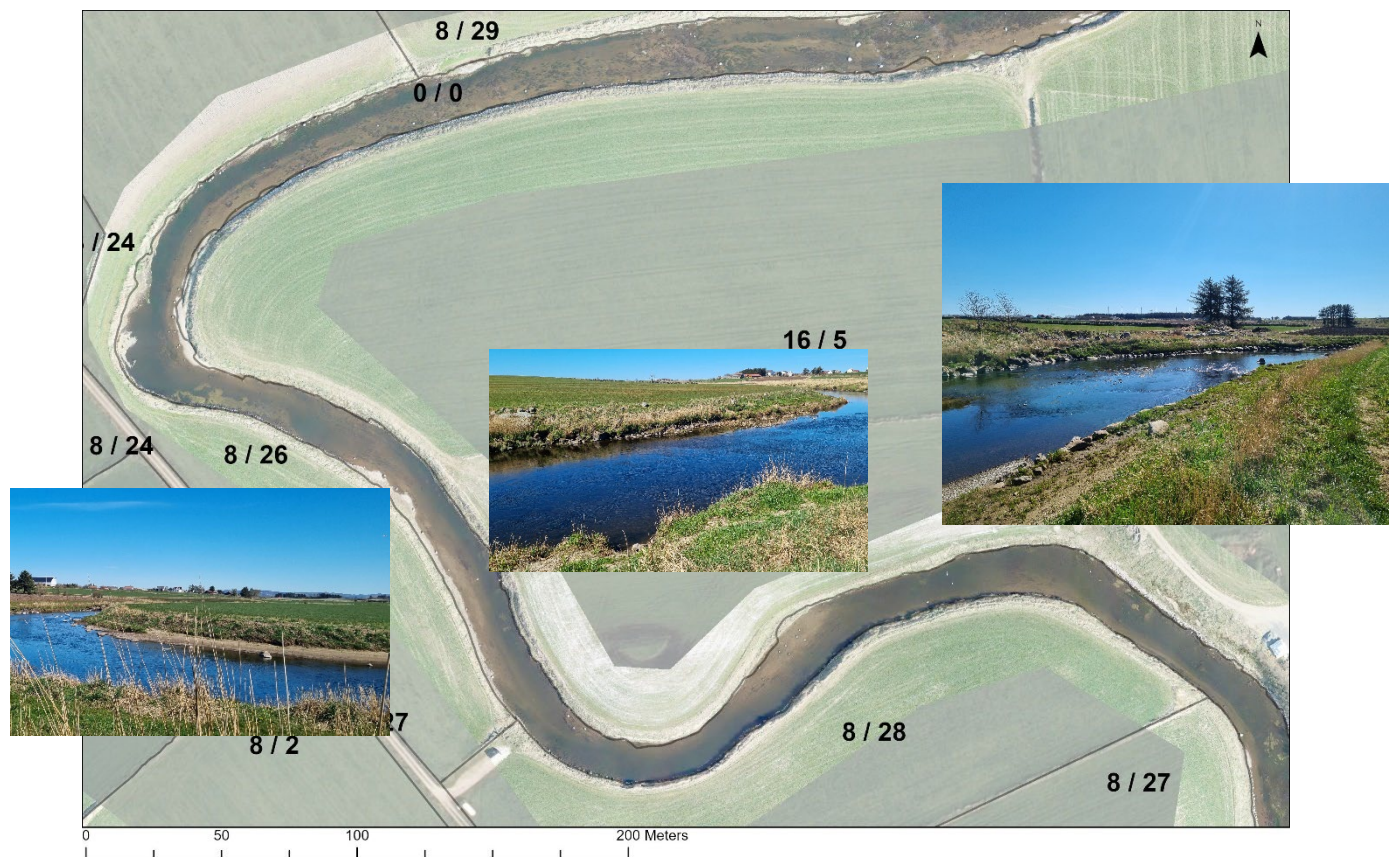
**Figur 34: Delstrekning 14. Skråningen ble trukket noe tilbake og det ble fjernet avleiringer. Steinutleggene vil redusere erosjon av finmasser. Det ble lagt ut enkelte blokker som danner variasjon.**

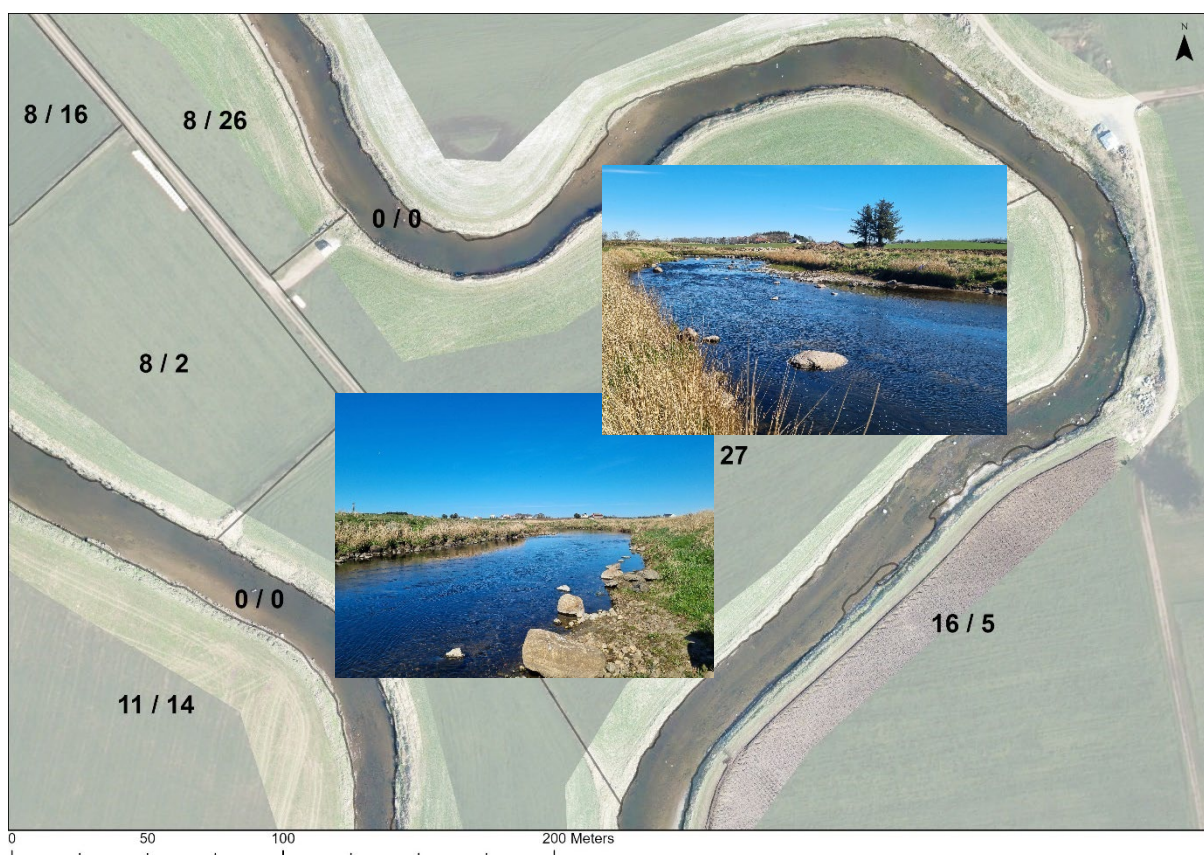
Figur 36: Delstrekning 15. Modifisert skråning og steinutlegg vil redusere erosjon av finsedimenter, samtidig gir steinkanten skjul. Blokkutleggene har dannet varierte strømførhold, rundt enkelte har det dannet seg gytemuligheter.

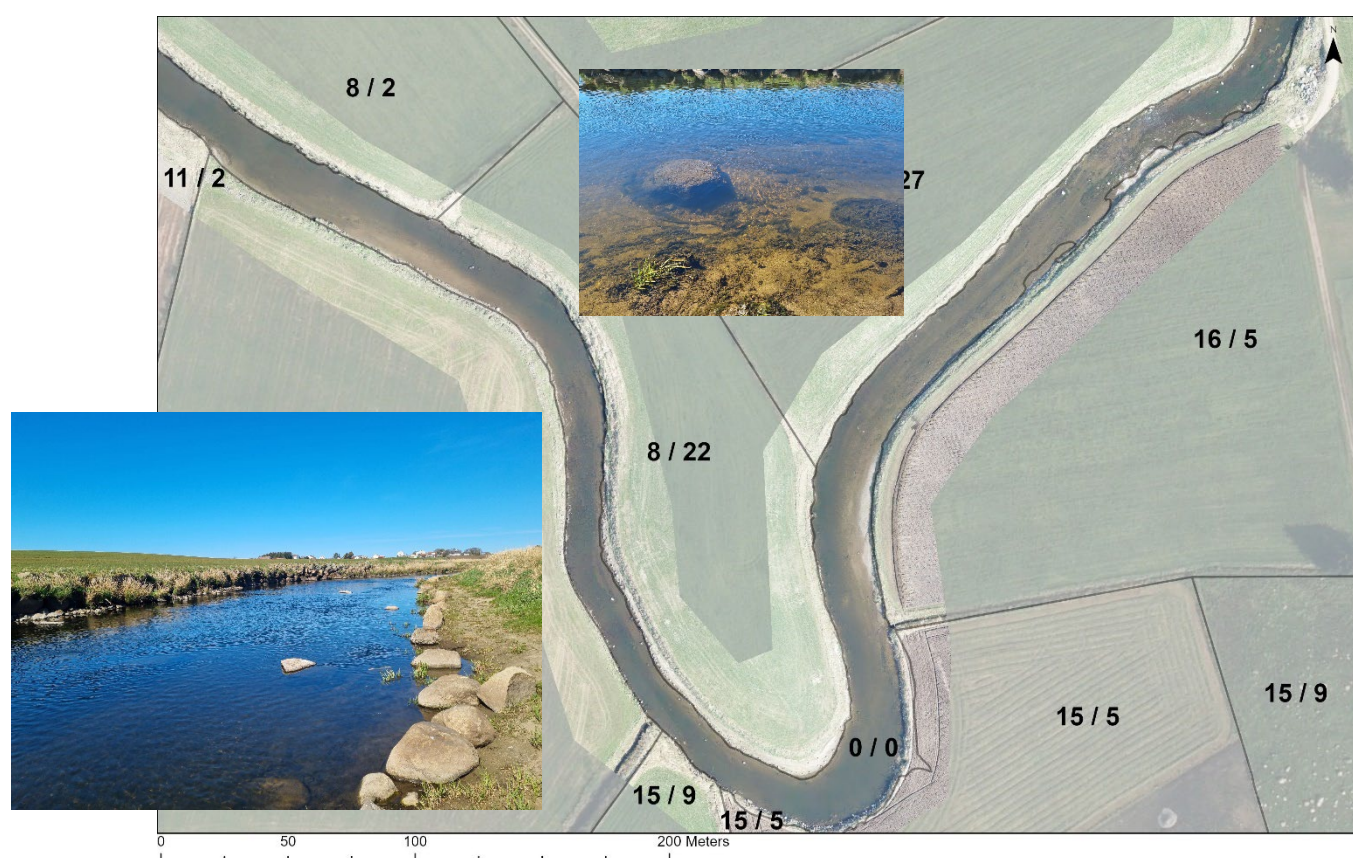
Figur 39: Delstrekning 16. Skråning ble trukket tilbake og blokkene gir bra variasjon i strømforhold. Steinrekken langs elvekanen var ikke planlagt men anses ikke som en ulempe heller. Det ble lagt torv på områdene på land. Fine gyteplasser oppstod rundt enkelte blokker.

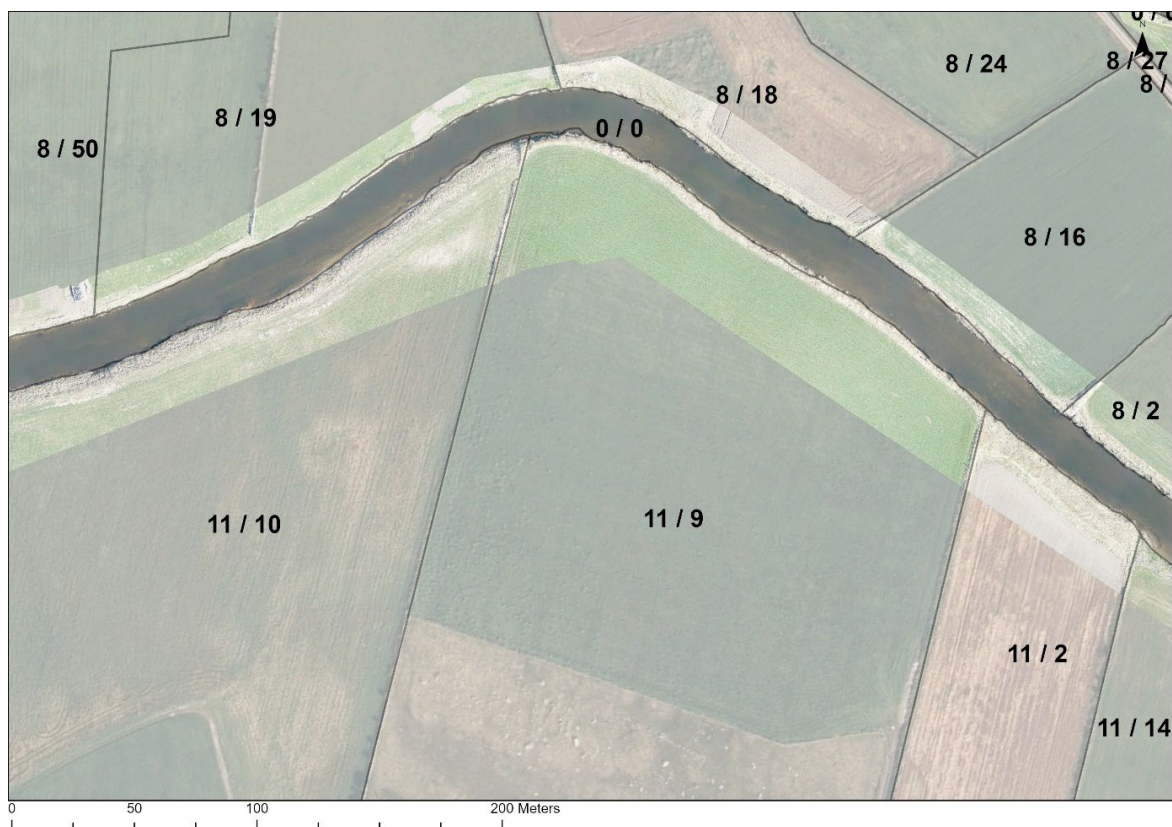
**Figur 42: Delstrekning 17.** Noen erosjonssoner ble sikret med stein, noe som vil redusere mobilisering av finsediment. I nedre delstrekning ble skråningen modifisert. Hele strekket langs 11/10 ble plantet med trær i 2022.
