# Dokumentasjon av gjennomførte tiltak i Håelva våren 2022

**Dato:** 20.07.2022

**Oppdragsgiver:** Hå kommune

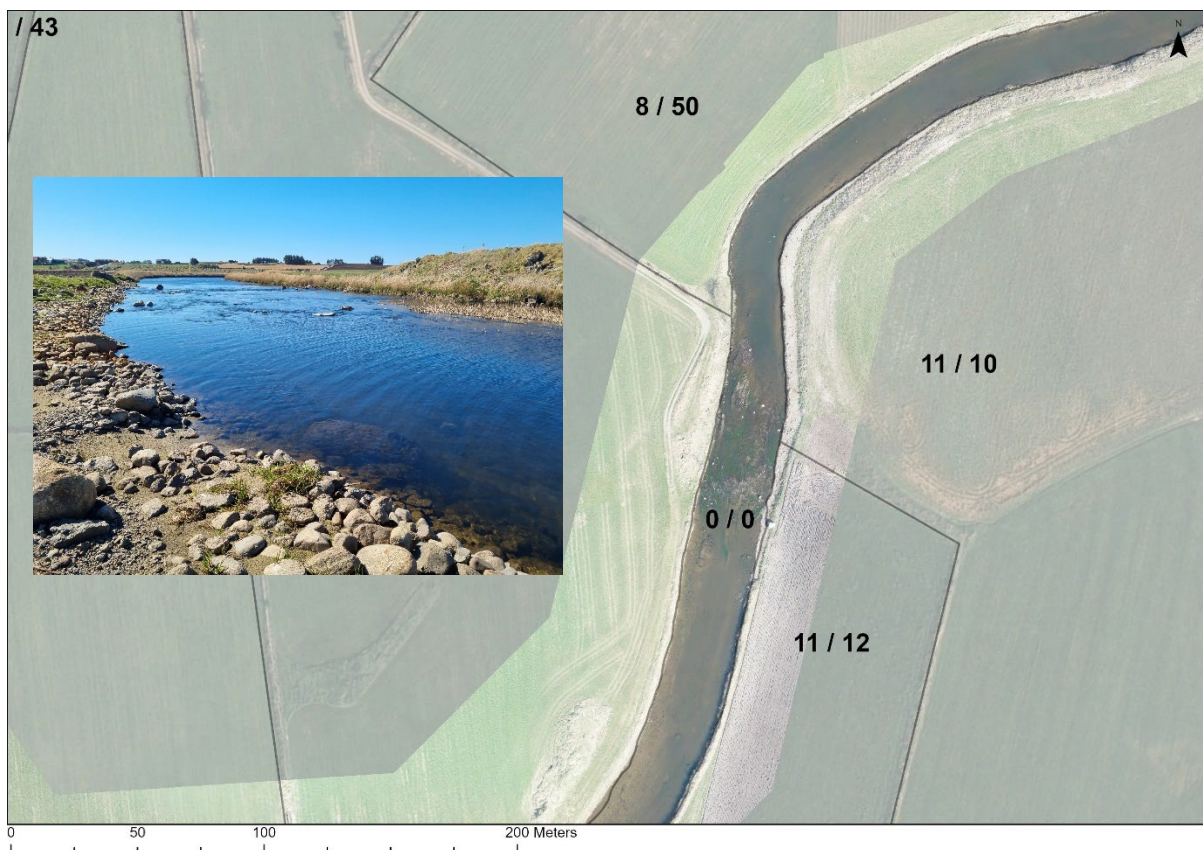
**Figur 44: Delstrekning 18.** Steinutlegg har gitt mye skjul i kantsonen. Tilbaketrekking av skråningen har økt tverrsnittet. Blokkutleggene har bidratt til strømvariasjon, særlig i midtre del av delstrekningen.

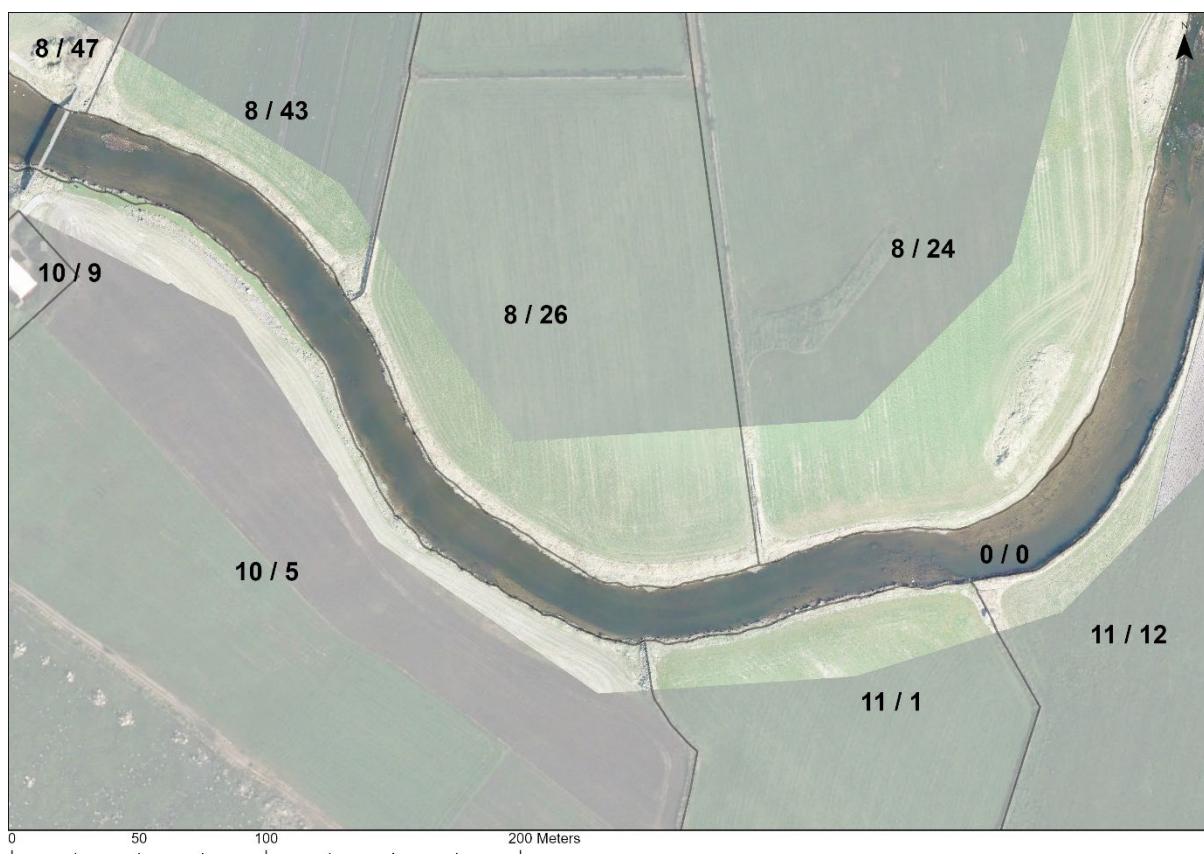
**Figur 46: Delstrekning 19. Det ble fjernet en god del masser i innersvingen på nordsiden og det ble lagt ut blokker. Blokkutleggene var for små for å danne varierte strømforhold og det forventes at massene vil bygge seg opp igjen over tid.**

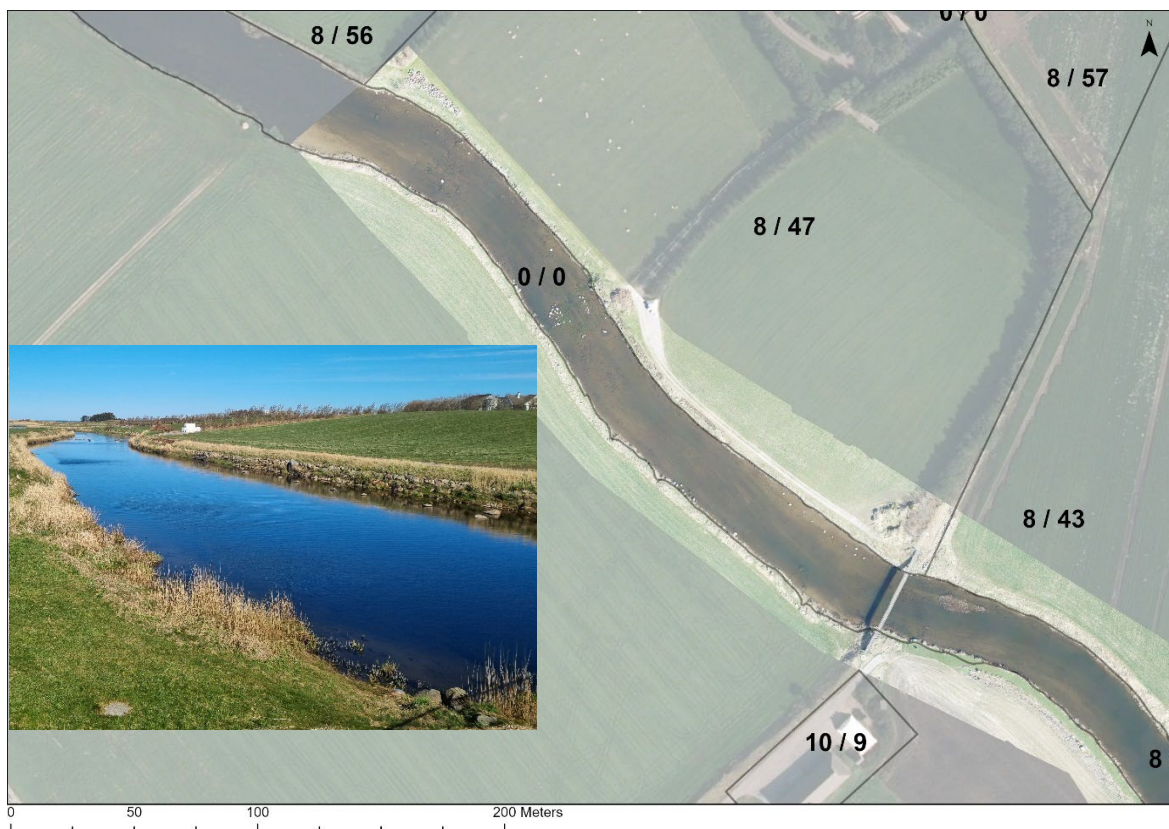
**Figur 48: Delstrekning 20. Det ble fjernet avleiringer på nordsiden opp- og nedstrøms av bruene. Nedstrøms ble det også lagt ut en del blokker. Det kunne med fordel legges ut flere blokker lenger ut i elven her.**
