# Habitatkartlegging av sjøørretbekker i Jæren vannområde i 2022

## Rapport

| Habitatkartlegging av sjøørretbekker i Jæren vannområde i 2022 | Rapportnr.<br>4 | Dato<br>11.01.2023 |

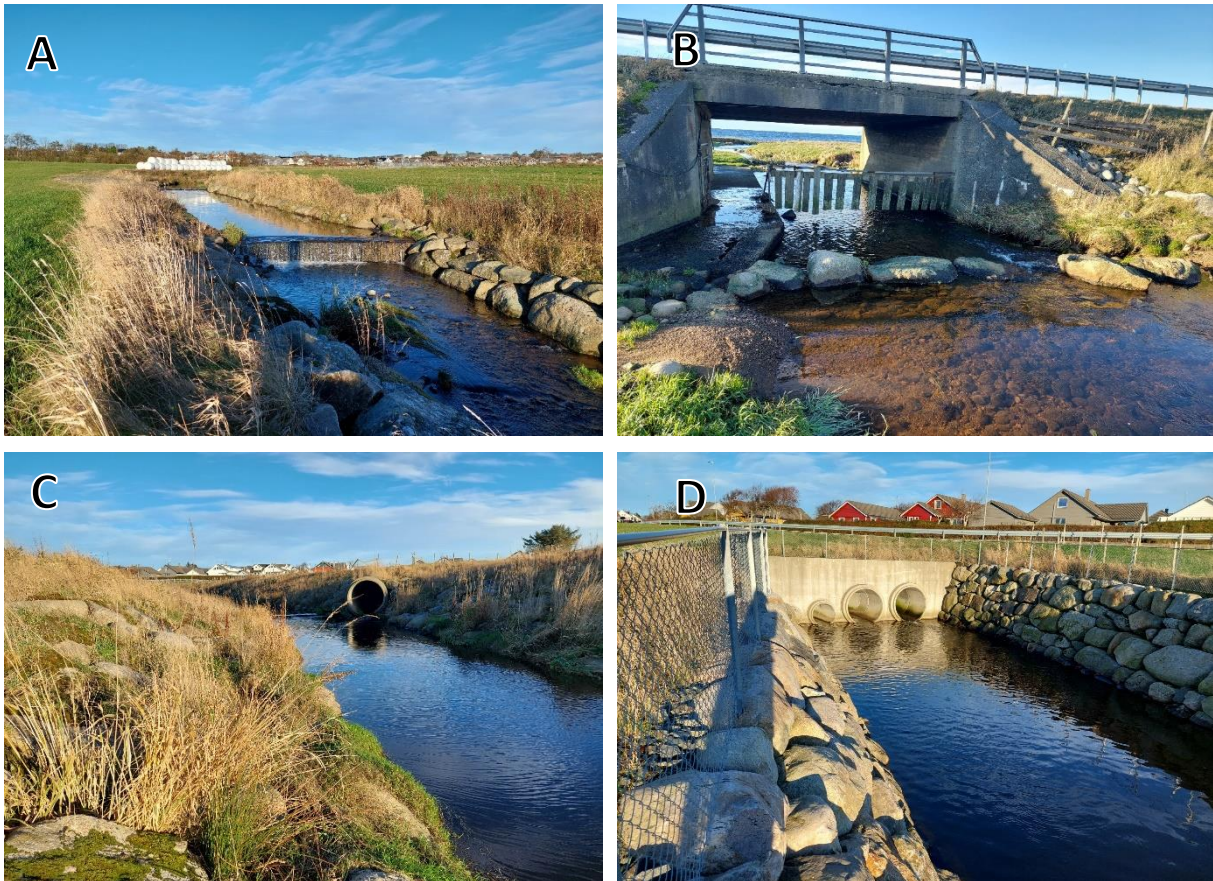
**Figur 4.** Vandringshindre og bekkelukkinger: A) Kunstig temporært vandringshinder i segment 16. B) Store steiner på tvers av elven i nedre del. C) Rør fra sideløpet i sørøst ligger litt høyt i terrenget i forhold til hovedelven. D) Hovedelven går i rør under tettbebyggelsen på Vigrestad.

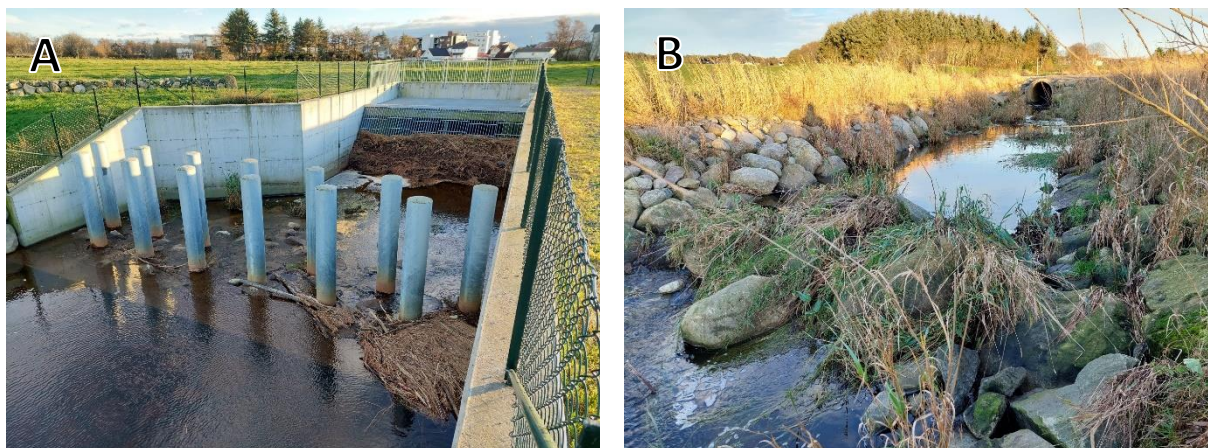
**Figur 5.** Vandringshindre og bekkelukkinger: A) Flomsikringstiltak i elven, nyetablert kulvert i segment 22-23. B) Store steiner lagt ut i elven for å opprettholde vannspeil, men en del steder virker disse som vandringshindre ved lav vannføring.

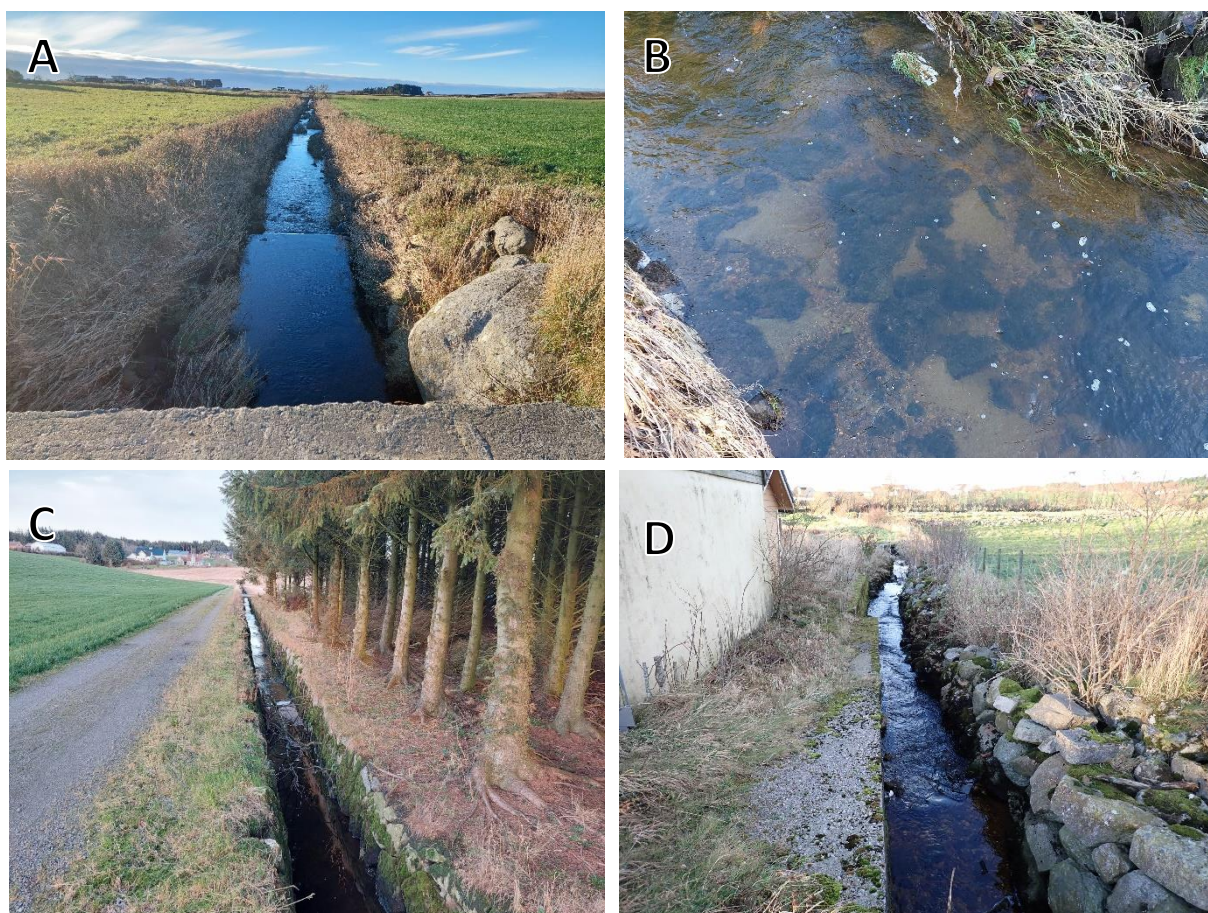
**Figur 6.** Morfologiske inngrep i Hørråna: A) Kanalisert elveløp og manglende naturlig kantvegetasjon B) Mye finstoff er akkumulert på bunnen C) Utrette og forbygd strekning med manglende kantvegetasjon D) kanalisert og utrettet strekning i sideløpet (segment 53).

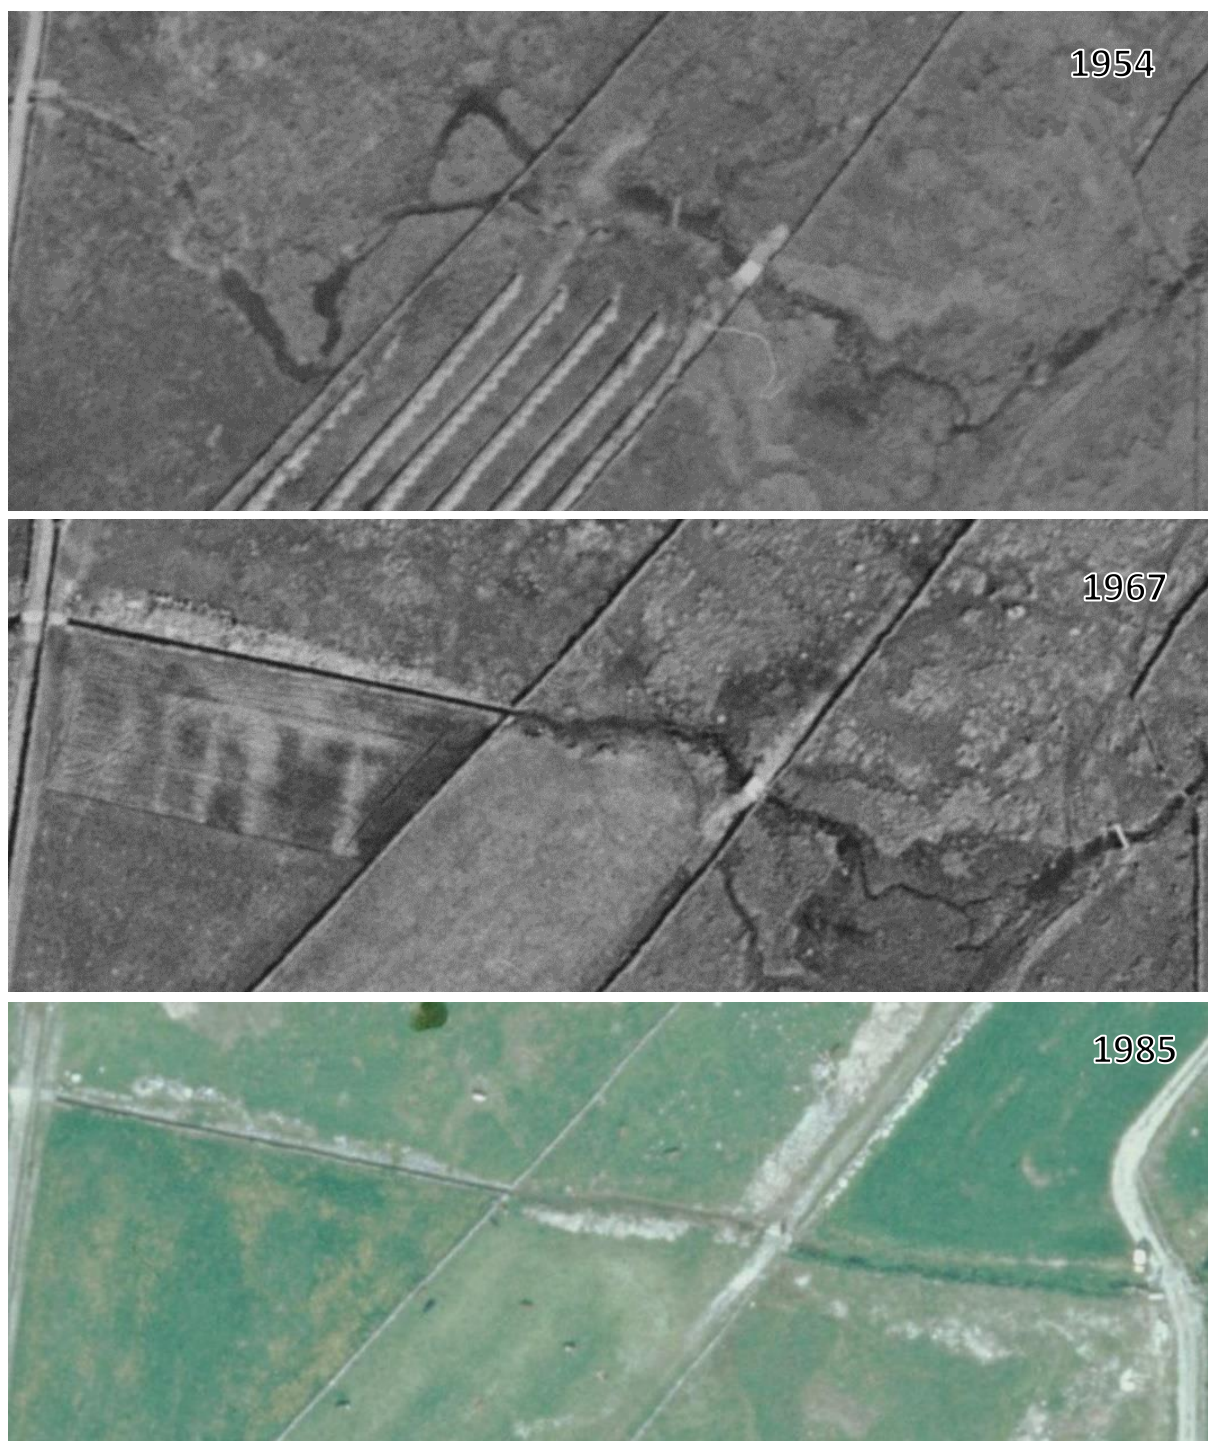
**Figur 7.** Utretting og kanalisering av elveløpet i øvre del av det sørøstre sideløpet, utrettingen skjedde i perioden 1954 til 1985, elveløpet på strekningen er redusert fra 216 til 164 m.

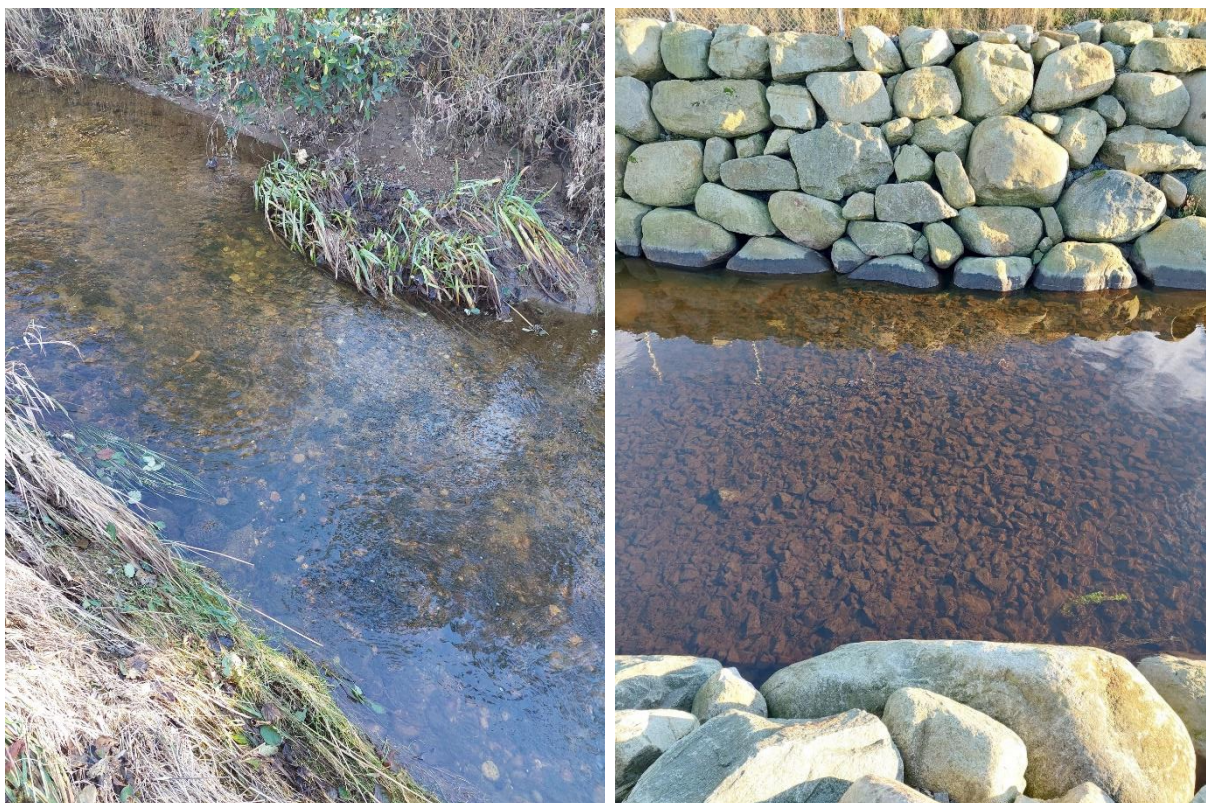
mye vegetasjon i elveløpet at gytearealene får dårlig habitatkvalitet (for eksempel segment 12), og i nylig flomsikrede partier er grusen svært homogen og med mye finmateriale, særlig segment 18 (**Figur 8**). I segment 17 og 18 er grusen som er lagt ut fra sprengstein og er ikke gunstig for fisken å grave i. De beste gyteområdene er i helt nedre del, i segment 7, der det også er litt kantvegetasjon. Strykpartiene har for det meste svært godt substrat med både steinblokker, grus, rullestein og gytegrusflekker > 1 m<sup>2</sup>.

**Figur 8.** Habitatforhold i Horråna: Gyteareal av moderat kvalitet, grusen er litt pakket og med en del finmateriale, segment 7 (venstre). Flomsikret elveparti med homogent substrat i elvebunnen, segment 18 (høyre).

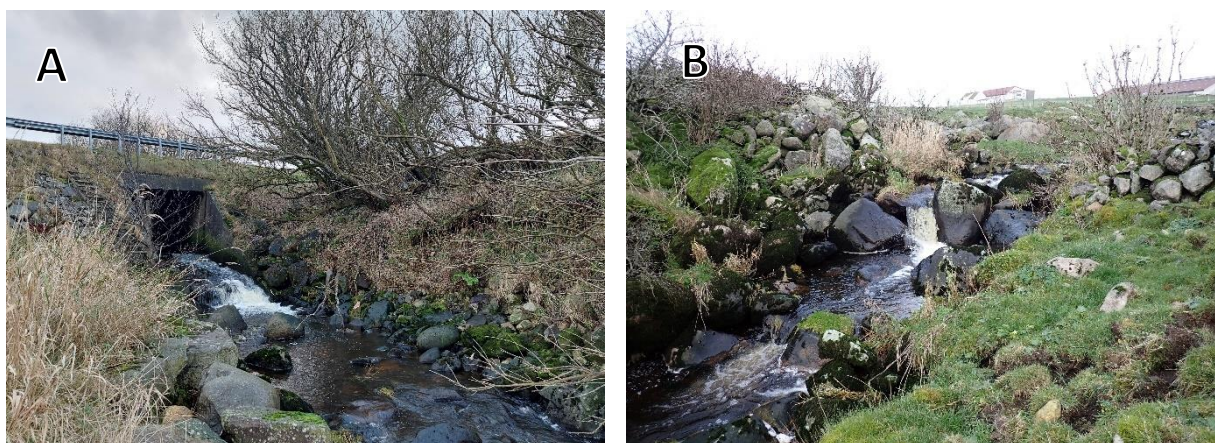
**Figur 18.** Vandringshindre og bekkelukkinger: A) Kunstig temporært vandringshinder i forbindelse med kulvert under Nordsjøvegen (Fv44) i segment 2. B) Blokkstein danner fall som er krevende å passere i øvre del av elven (segment 50).

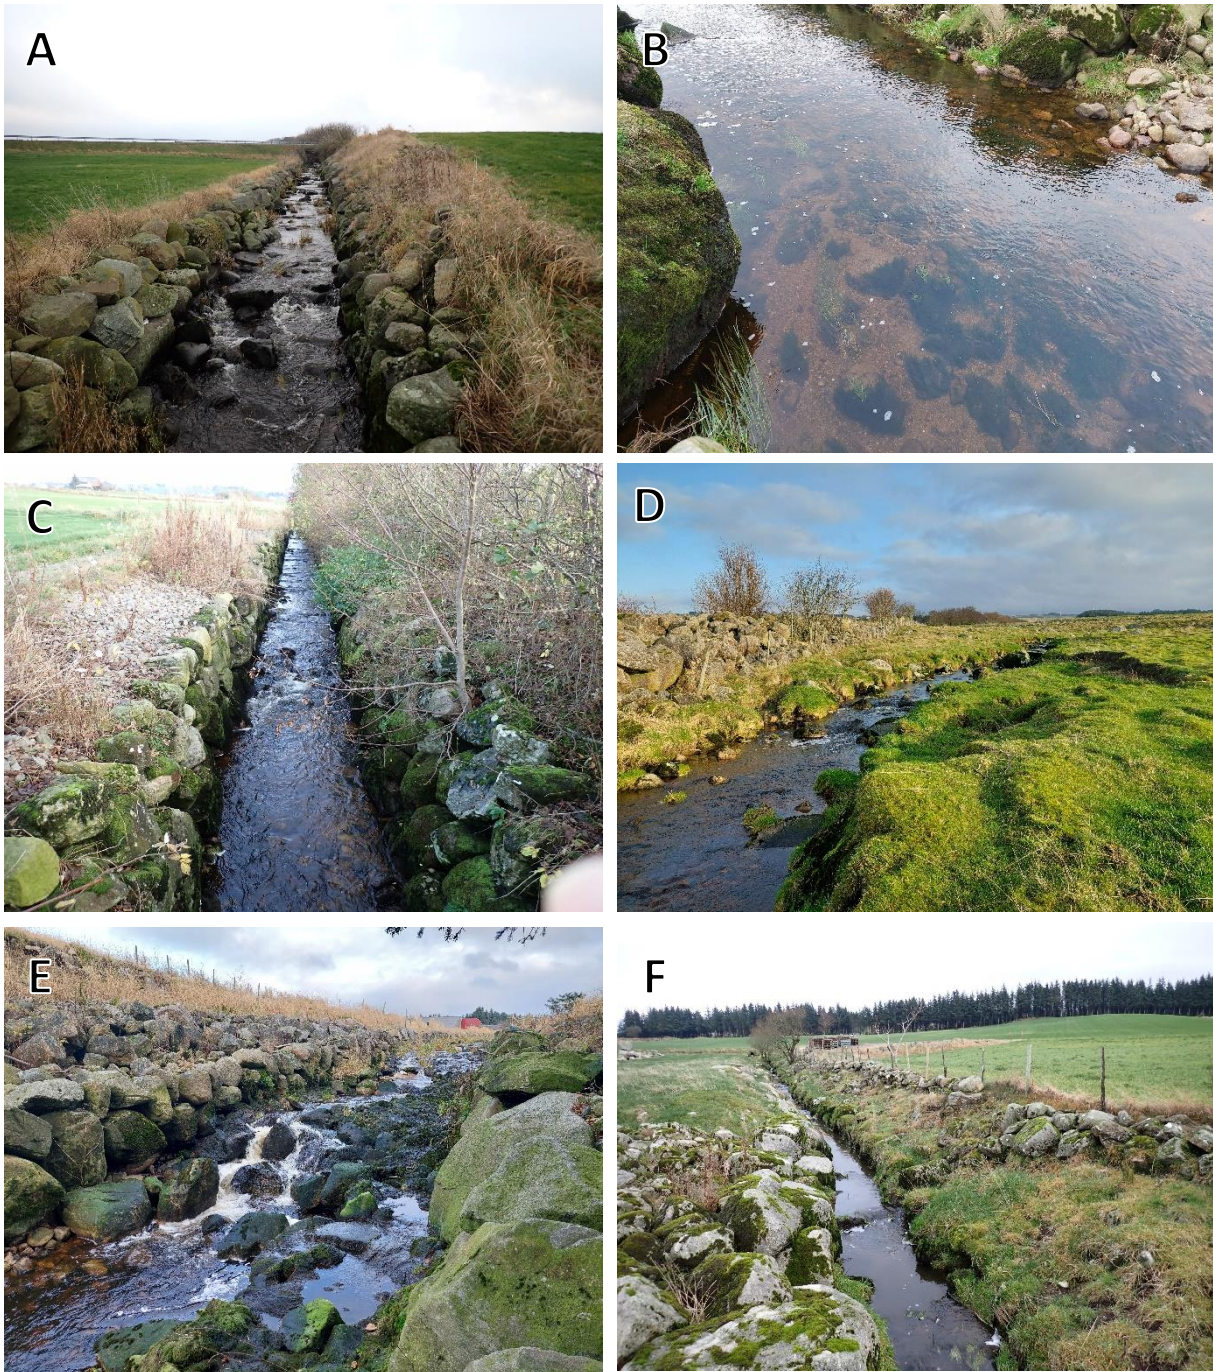
**Figur 19.** Morfologiske inngrep i Årslandsåna: A) Kanalisert elveløp og manglende kantvegetasjon i segment 1. B) Kanalisert elveløp og manglende kantvegetasjon i segment 13, der det er relativt mye finstoff som er akkumulert på bunnen. C) Utrettet og forbygd strekning med manglende kantvegetasjon i segment 26 og 27. D) Manglende naturlig kantvegetasjon i segment 35. E) Kanalisert og utrettet strekning uten kantvegetasjon, der det også ligger betong i bunnen på den ene siden av elven i segment 43. F) Kanalisert og utrettet strekning i segment 62, hvor vannet også er tydelig blakket pga. høyt innhold av finpartikler.

landskapet, men også på denne strekningen mangler det naturlig kantvegetasjon på en eller begge sider av elven (**Figur 19D**, **Figur 23**, og **Figur 24**). Fra segment 39 til 45 er det igjen et parti med kanalisering, forbygning og manglende kantvegetasjon, hvor det i partier også ligger betong i elveløpet (**Figur 19E**, **Figur 24**). Fra segment 45 til 52 er inngrepene i bankene mindre, men kantvegetasjon er mangelfull på store deler av også denne strekningen. Herfra og oppover er elven kanalisert, forbygd og mangler kantvegetasjon helt opp til der elven blir så liten at det ikke er forhold for produksjon av anadrom fisk (**Figur 19F**). Øverst på segment 62 kommer det ut et rør med tydelig forurenset vann, som gir visuelle, men avtakende effekt på vannet helt ned til det går inn i det lange røret ved Hålandsbotn.

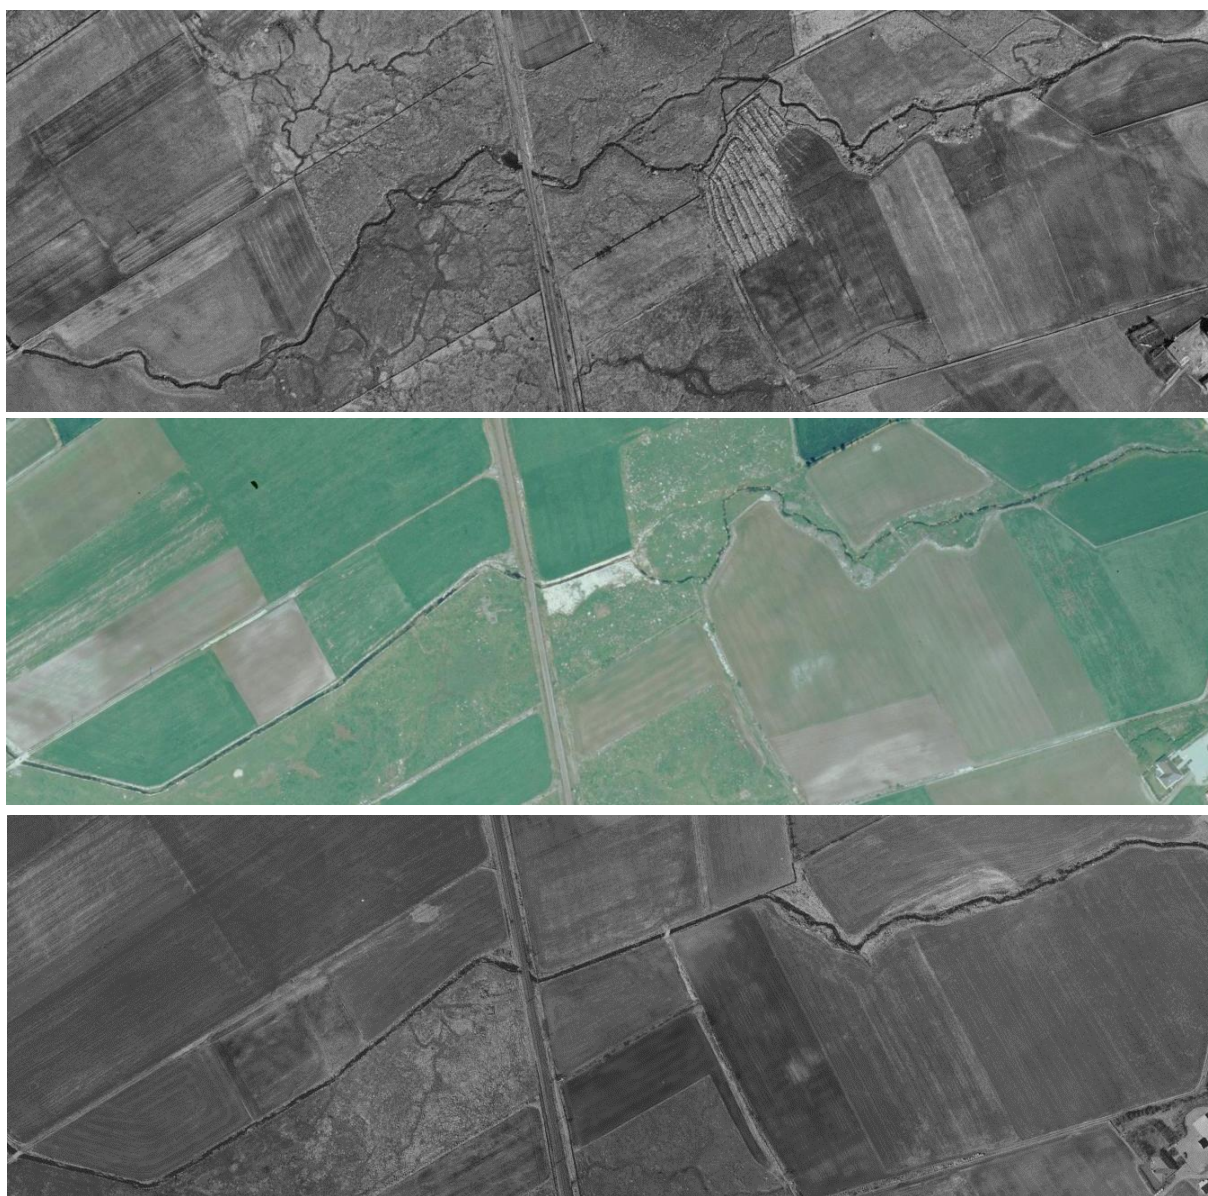
**Figur 20.** Utretting og kanalisering av elveløp nedstrøms og oppstrøms jernbanelinjen. Utrettingen i dette området skjedde i perioden 1954 til 1994, elveløpet på strekningen er redusert med fra 1222 til 1043 m. På det øverste bildet ser en også tydelig hvordan jorden blir grøftet i forbindelse med oppdyrking til jordbruksland.

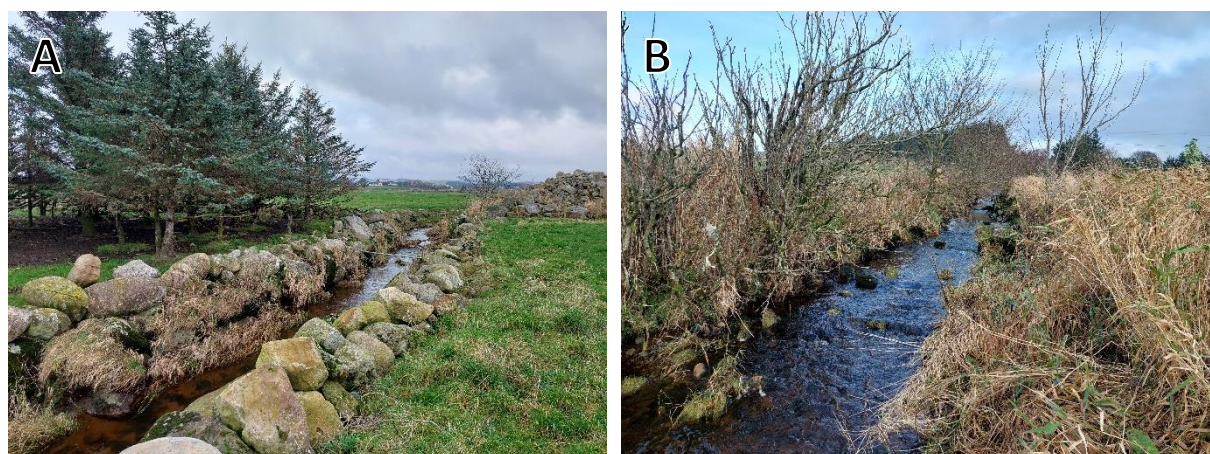
Habitatkvaliteten i Årslandsåna er varierende og vassdraget er delt inn i 63 ulike segmenter. «Moderat» og «dårlig» habitatkvalitet dominerer og dette skyldes i hovedsak graden av forbygning og manglende eller mangelfulle kantvegetasjon (**Figur 19, Figur 22-Figur 27**). Opp til segment 8 er det få gyteområder, mens det videre oppover er mange områder der gytegrus dominerer. Det er rikt med gyteområder helt opp til segment 38. Videre oppover til segment 59, er det færre større sammenhengende gyteområder, men det er gytegrusflekker på over 1 m<sup>2</sup> i mange av segmentene med stryk. Gyteområder er derfor ikke ansett som en begrensning på denne strekningen.

**Figur 21.** Habitatforhold i Årslandsåna: A) Lange parti med forbygninger og manglende kantvegetasjon og mye finstoff i bunnen er vanlig i midtre del. B) Lenger opp er elven mer variert, men også her er intakt kantvegetasjon ofte manglende.

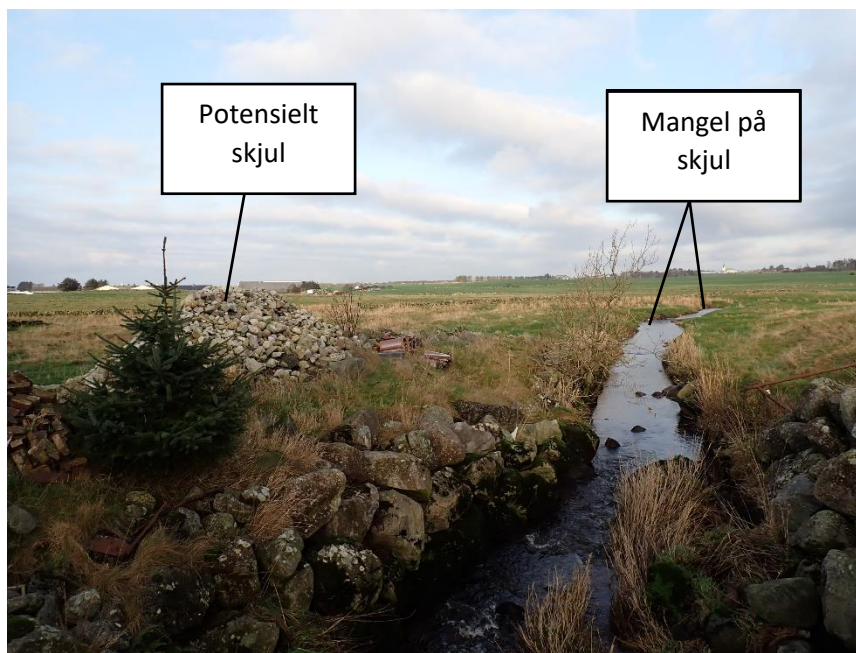
**Figur 30.** I segment 17 -20 (Figur 23) nedenfor Stavnheim er det lite skjul for fisk i elven. Like ved Stavnheim ligger en stor haug med stein som er velegnet for å etablere skjul på denne elvestrekningen.

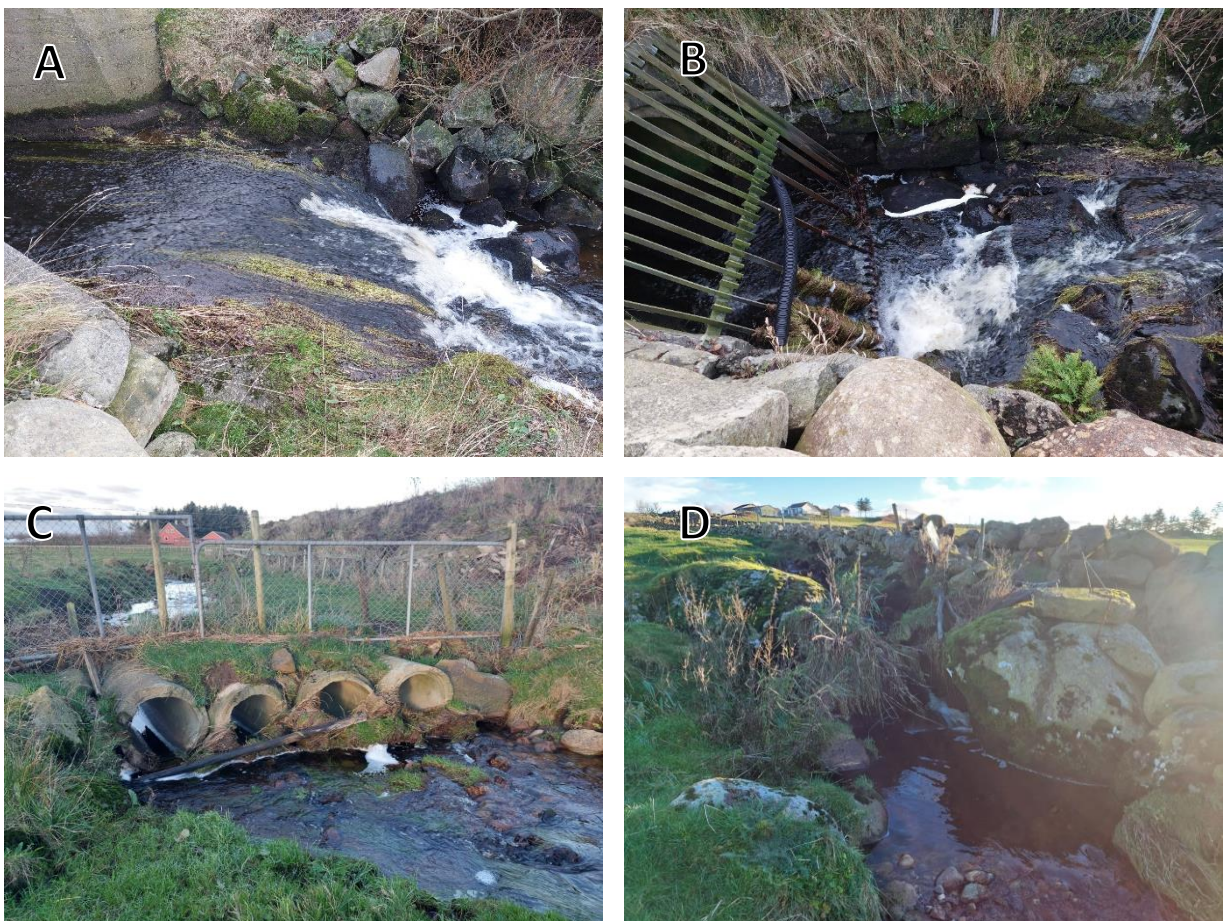
**Figur 32.** Vandringshindre og bekkelukkinger: A) Kunstig temporært vandringshinder i forbindelse med kulvert under Nordsjøvegen (Fv44) mellom segment 10 og 11. B) Utgangen av det lange røret nederst i segment 13. Røret er langt og blir noe brattere mot slutten, og blir enda brattere på det steinplastrete partiet like ovenfor røret. I sum danner dette mest sannsynlig et absolutt vandringshinder. C) Flere steder har det samlet seg masser foran rør som reduserer passeringsmulighetene for fisk, eksempelvis i segment 36. D) Større blokker i bekken utgjør et naturlig temporært vandringshinder i segment 39.

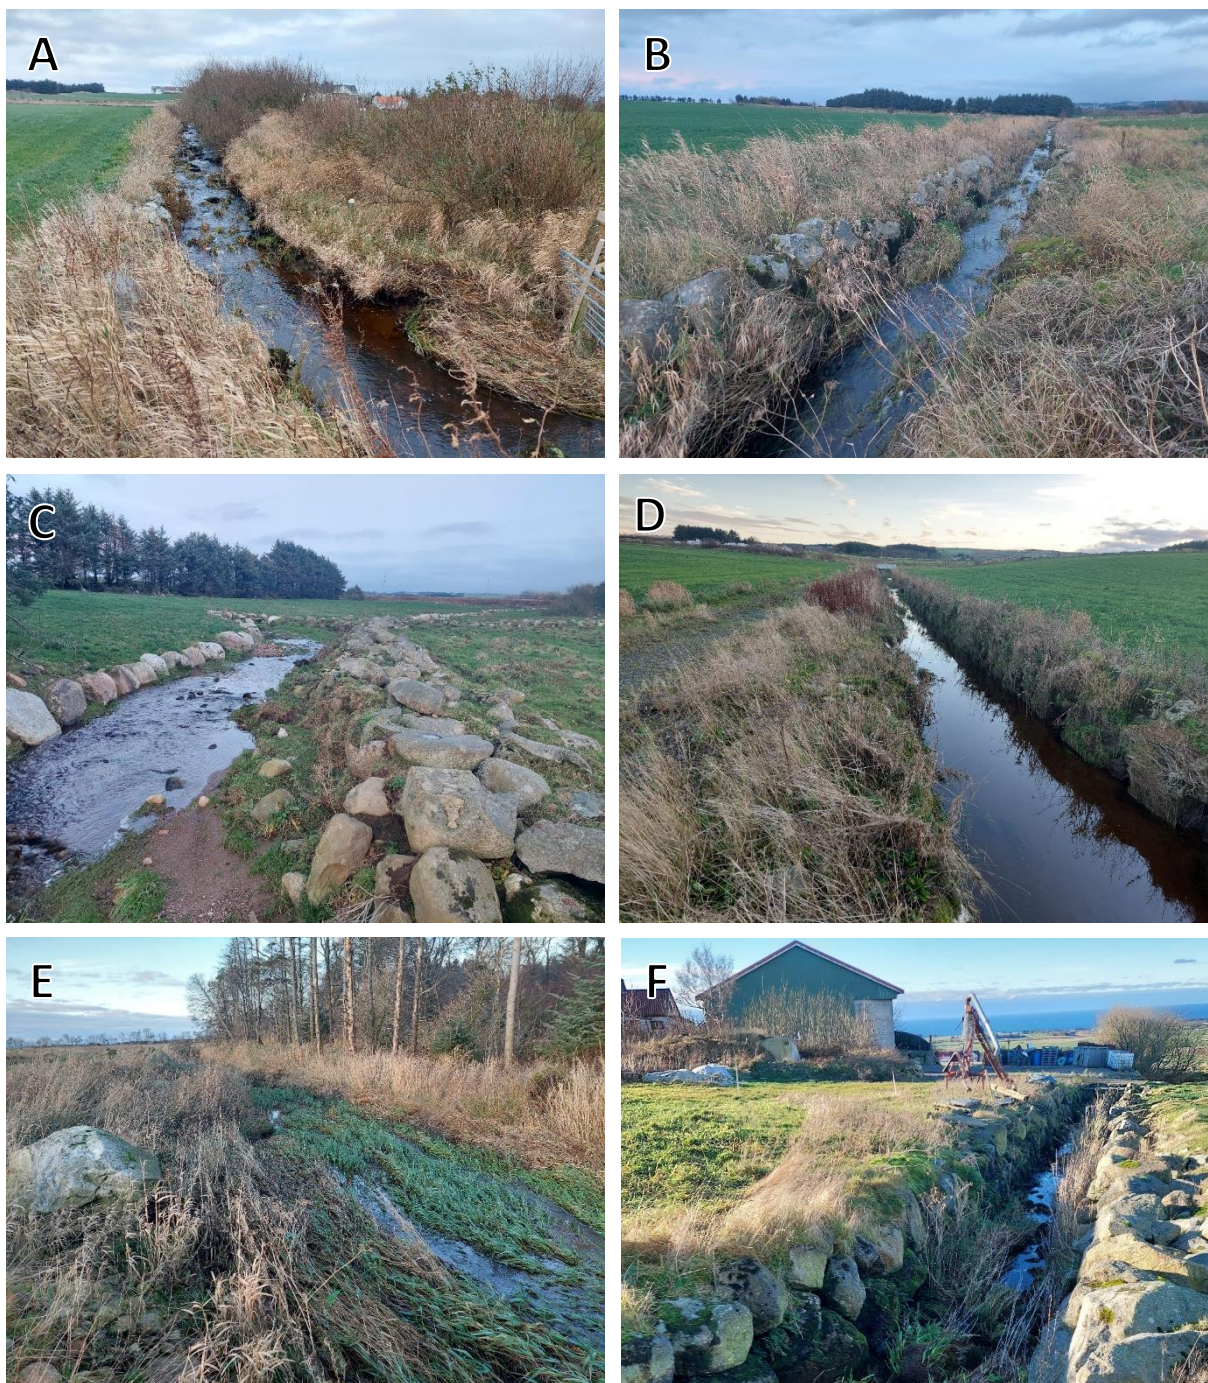
Fra sjøen og opp til segment 27 er elven stort sett kanalisert og forbygd (**Figur 33 A-D**, **Figur 36-Figur 38**). Videre oppover til segment 36 er elven med unntak av to korte strekninger mindre påvirket langs bankene og elveløpet går naturlig i landskapet (**Figur 38**). Fra segment 40 til 46 er det igjen et parti med kanalisering (**Figur 33 F**, **Figur 40** og **Figur 41**). Fra sjøen og opp til segment 10 er det delvis mangelfull kantvegetasjon, mens det videre oppover stort sett mangler naturlig kantvegetasjon på begge sider av elveløpet helt opp til slutten på den anadrome strekningen (**Figur 33**, **Figur 36-Figur 41**).

**Figur 33.** Morfologiske inngrep i Odlandsbekken: A) Manglende kantvegetasjon på den ene siden av bekken i segment 4. B) Kanalisert og forbygd elveløp og manglende kantvegetasjon i segment 15, der det har samlet seg relativt mye finstoff på bunnen. C) Delvis forbygd elvestrekning med manglende naturlig kantvegetasjon i segment 17. Forbygningen er delvis tilbaketrukket, og elven får i stor grad renne naturlig mellom forbygningene. D) kanalisert og utrettet strekning uten kantvegetasjon oppstrøms Kyrkjevegen (segment 25 og 26), hvor det har lagt seg opp mye finsedimenter på bunnen. E) Et langt parti med gjengrodd elvestrekning og manglende naturlig kantvegetasjon på den ene siden i segment 37. F) Kanalisert og utrettet strekning med manglende kantvegetasjon og delvis gjengroing i elveløpet, segment 40 og 41.

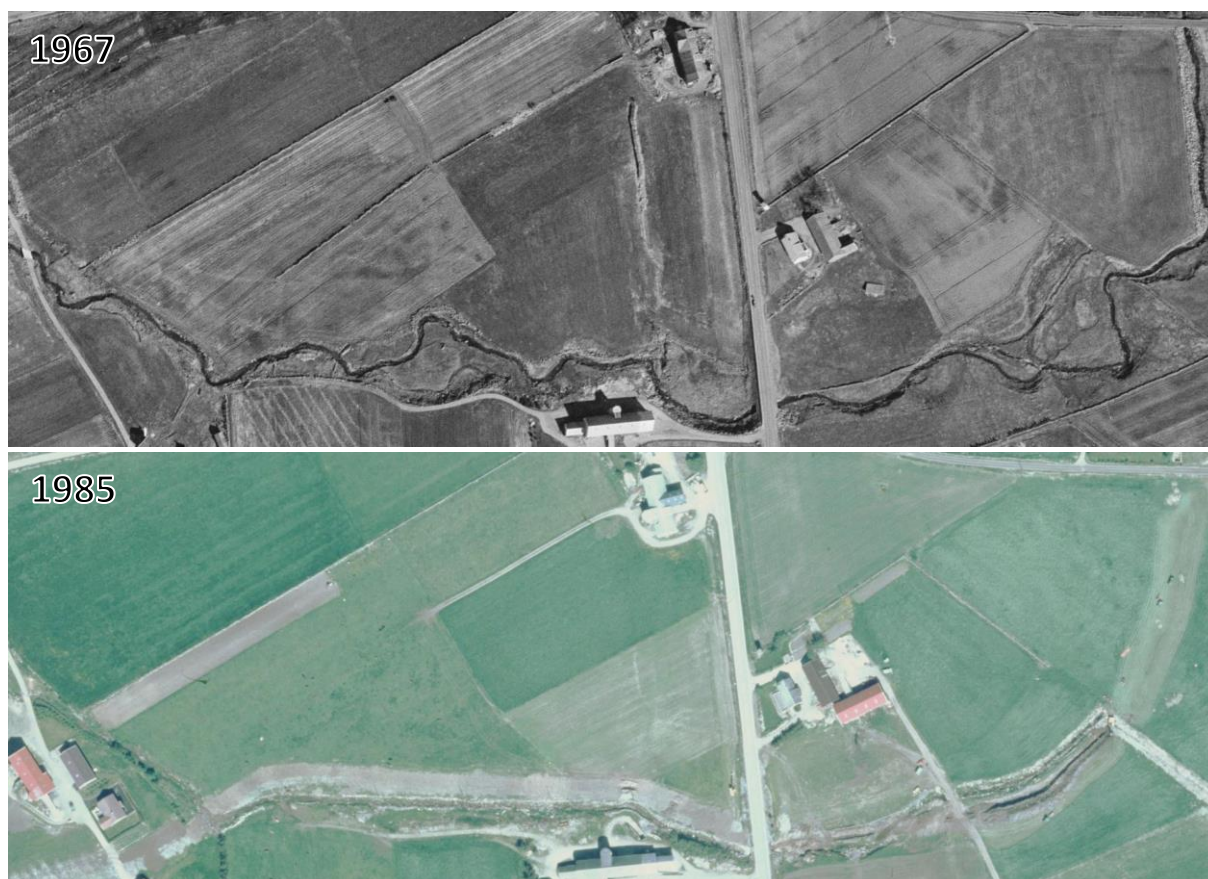
**Figur 34.** Utretting og kanalisering av elveløp oppstrøms og nedstrøms Nordsjøvegen ved Husvegg (segment 6-13), utrettingen i dette området skjedde i perioden 1967 til 1985 og 139 meter av elven er fjernet ved utretting og 172 meter er fjernet ved rørlegging av en opprinnelig strekning på 928 m.

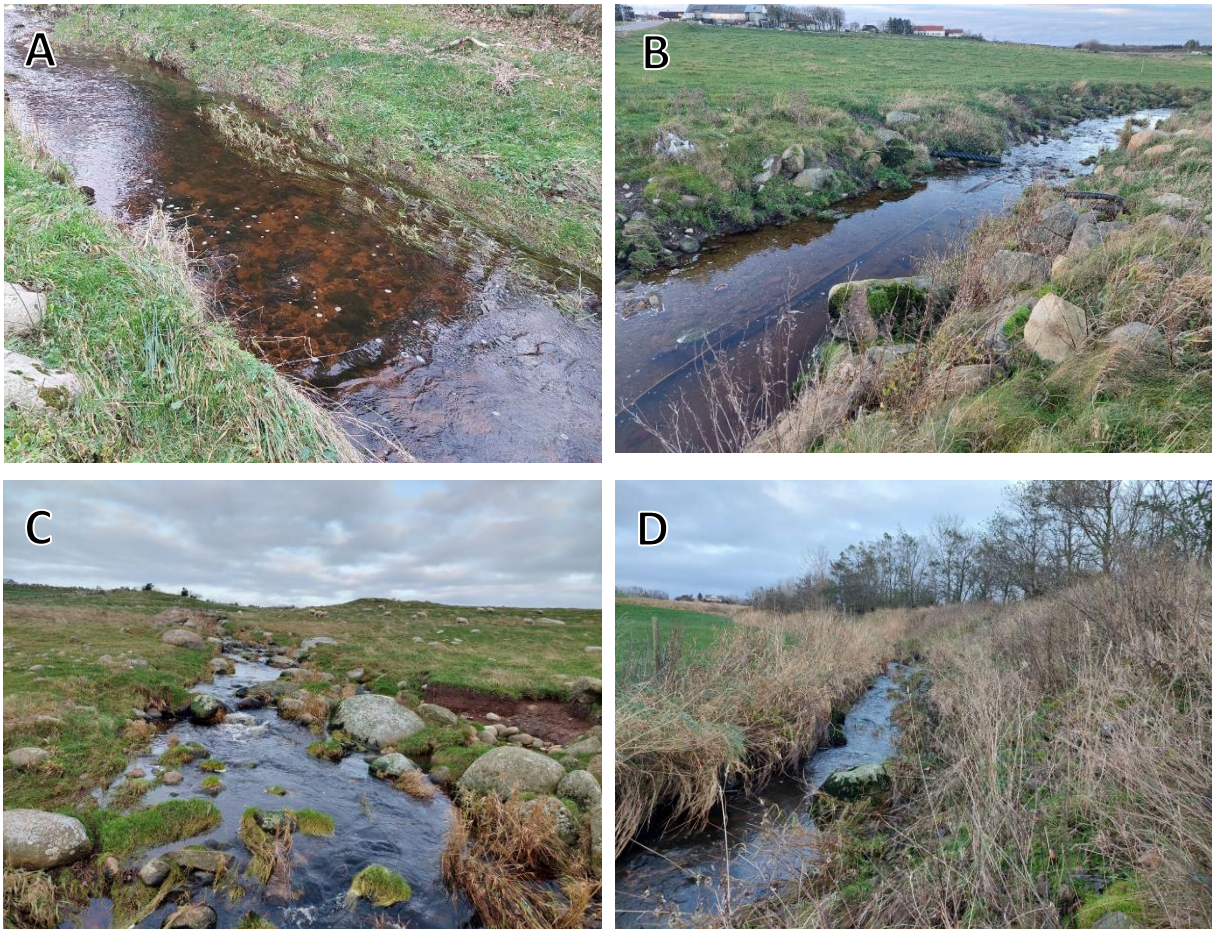
Habitatkvaliteten i Odlandsbekken er varierende og vassdraget er delt inn i 47 ulike segmenter. Moderat habitatkvalitet dominerer og dette skyldes i hovedsak graden av forbygning og manglende kantvegetasjon (**Figur 35**). Fra sjøen og opp til røret mellom segment 12 og 13 er det bra med gyteområder, men noe begrenset med skjul siden det er en del finsedimenter som ligger mellom steinene i elven. Flere segment på denne strekningen har god habitatkvalitet. Fra det øverste gyteområdet og opp til røret er det over 400 meter, men det er en del stryksegment på denne strekningen med grusflekker på større enn 1 m<sup>2</sup>, og det er ikke antatt at gytemuligheter er en begrensning for produksjonene på denne strekingen.

**Figur 35.** Habitatforhold i Odlandsbekken: A og B) Parti uten forbygninger i nedre del, men kantvegetasjonen mangler, og det er avsatt noe finstoff i bunnsubstratet C) Et strykparti rett oppstrøms utløp i sjø har god habitatkvalitet siden substratet er variert og elven har et naturlig løp. D) Et strykparti med dårligere habitatkvalitet på grunn av forbygninger og manglende kantvegetasjon.

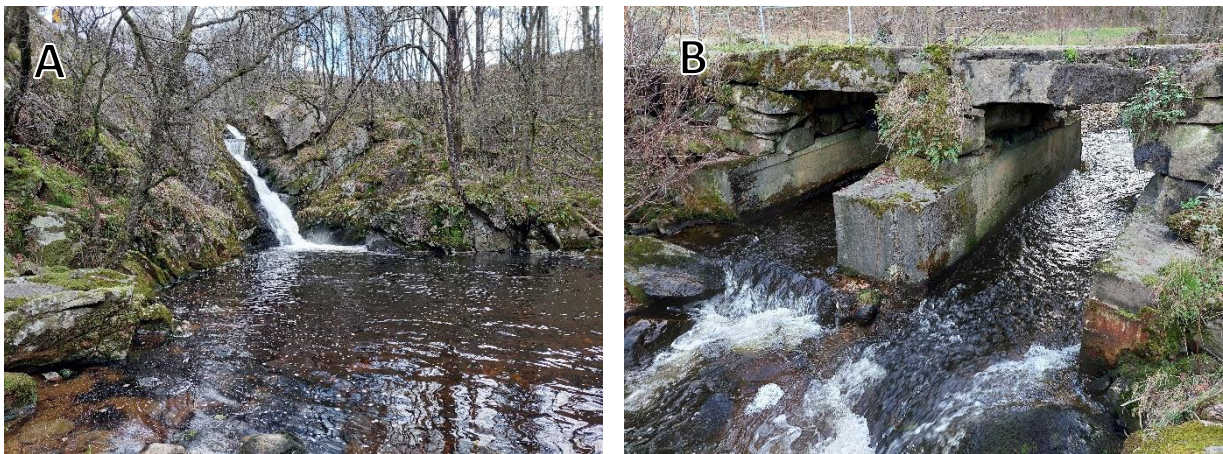
**Figur 45.** Vandringshindre og bekkelukkinger: A) Naturlig absolutt vandringshinder ca. 1,5 km fra sjøen. B) Den øverste kulverten har betong i bunnen, men er relativt enkel å passere for oppvandrende anadrom fisk.

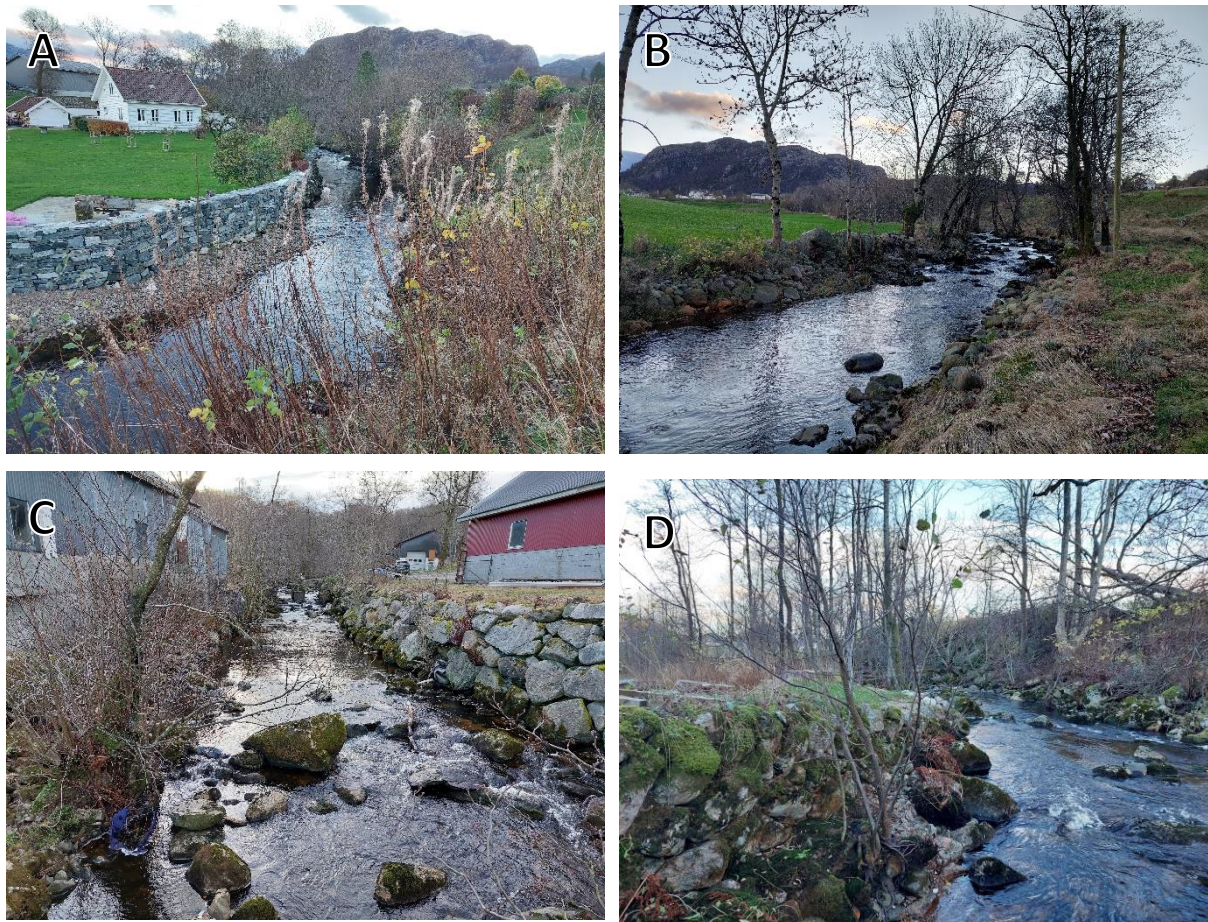
**Figur 46.** Morfologiske inngrep i Høleåna: A) Flomsikring og manglende kantvegetasjon i segment 1 og 2. B) Gamle tilbaketrunkne forbygninger og glissen og manglende kantvegetasjon i segment 2 og 3. C) Forbygninger og manglende kantvegetasjon i segment 10. D) Forbygning på vestsiden av elven i segment 4, som i liten grad påvirker habitatkvaliteten.

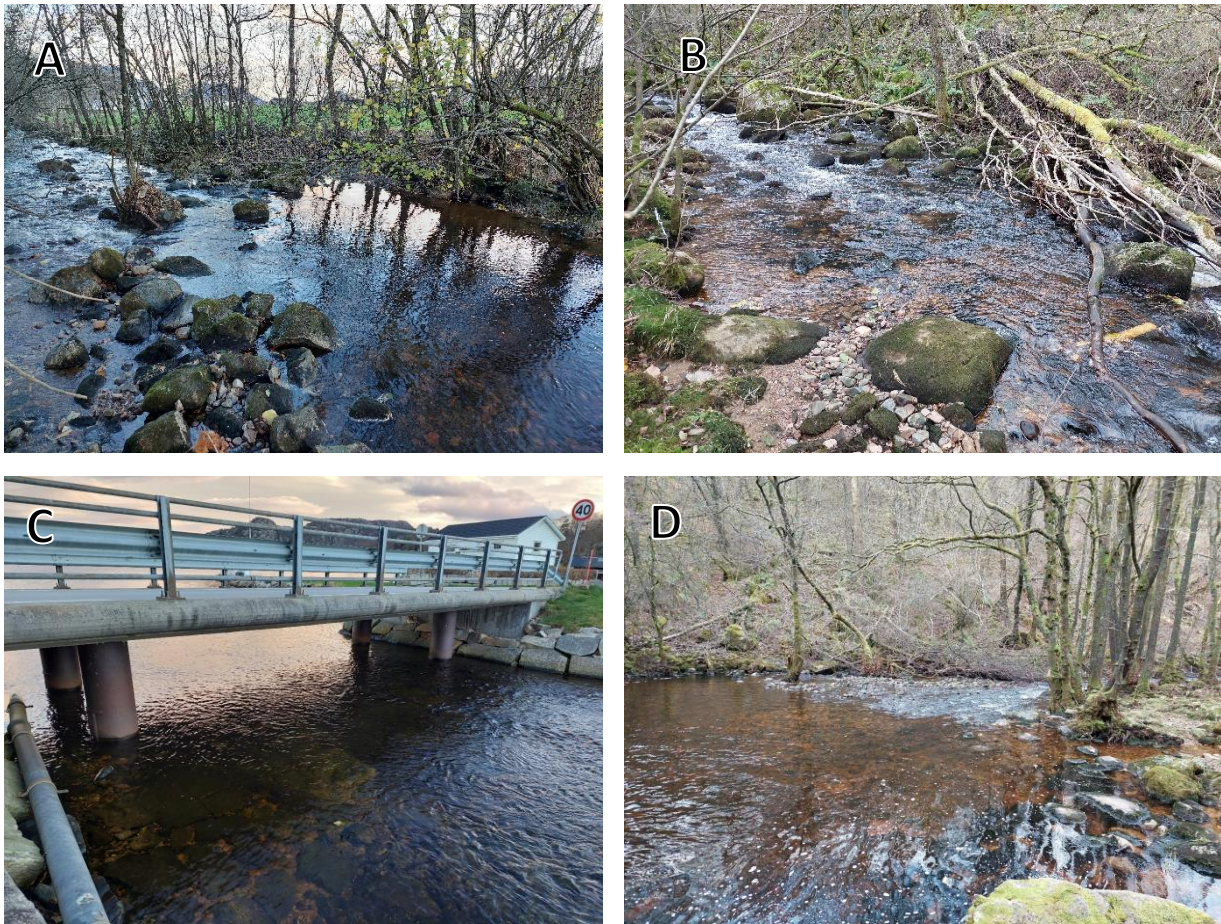
Habitatkvaliteten i Høleåna er gjennomgående gode i det aller meste av elveløpet, og god habitatkvalitet utgjør 87 % av elvearealet (**Figur 47**, **Figur 48** og **Figur 49**). Mangelfull kantvegetasjon er den viktigste årsaken til at habitatkvaliteten blir redusert. Det er bare ett større sammenhengende gyteareal i utløpet av hølen i segment 14, øverst i elven (**Tabell 21**). På strykstrekningene, som er den klart dominerende habitattypen, er det imidlertid substrat med innslag av områder med grus som er større enn 1 m<sup>2</sup> i nesten hele elvens lengde, og det er ikke mangel på gytemuligheter for laks og sjørørret i elven. Det ble registrert en rekke gytegroper på disse strykstrekningene ved kartleggingen i elven den 15. november. Eneste parti som har dårlig habitatkvalitet er helt nederst ved utløpet i sjø (segment 1) der det er delvis betongdekke i elvebunnen.

**Figur 47.** Habitatforhold i Høleåna: A) Det er for det meste høy vannfart og grovt substrat i elven, men med innslag av egnet gyttiesubstrat på hele strekningen, her fra nedre del i elven, segment 3. B) Typisk strykparti med egnet gyttiesubstrat, segment 13. C) Rett før utløpet i sjø er det et parti med betongdekke i elvebunnen og grov, pakket stein. D) Eneste større gyteområde i Høleåna er i øvre del, segment 14.

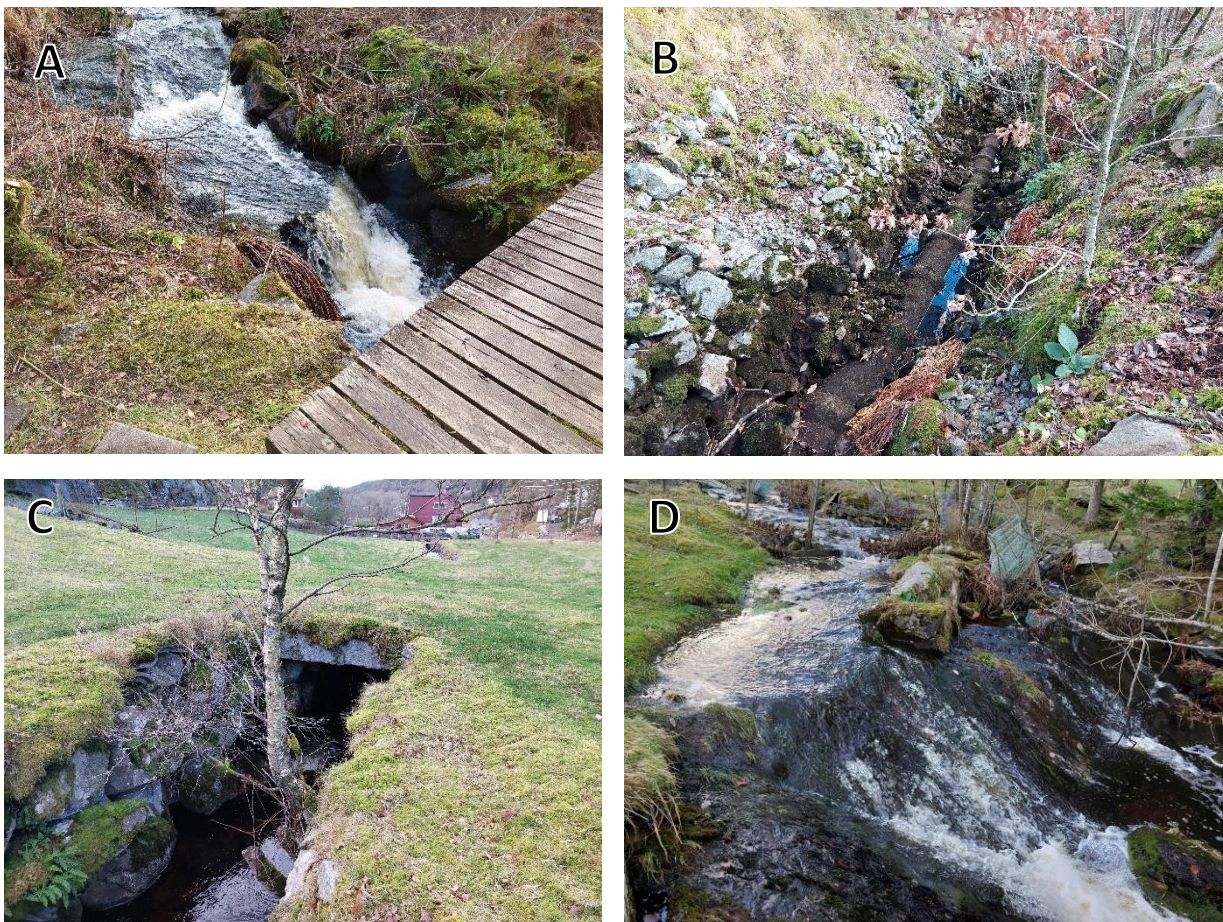
**Figur 53.** Vandringshindre og bekkelukkinger: A) Naturlig temporært vandringshinder nederst i Lauvåsvågbekken. B) Kunstig temporært vandringshinder, rør i bekken i segment 11. Alt vannet går i røret ved lav og middels vannføring og det er bare mulig for oppvandrende fisk å passere røret ved høy vannføring. C) Bekkelukking langs Bersagelveien, hvor bunnen er naturlig og det er enkelt for fisk å passere gjennom kulverten. D) Strykparti med bratt fjell og berg i elvebunnen i segment 21 utgjør et naturlig temporært vandringshinder.
