# Habitatkartlegging av sjøørretbekker i Jæren vannområde i 2022

## Rapport

| Habitatkartlegging av sjøørretbekker i Jæren vannområde i 2022 | Rapportnr.<br>4 | Dato<br>11.01.2023 |

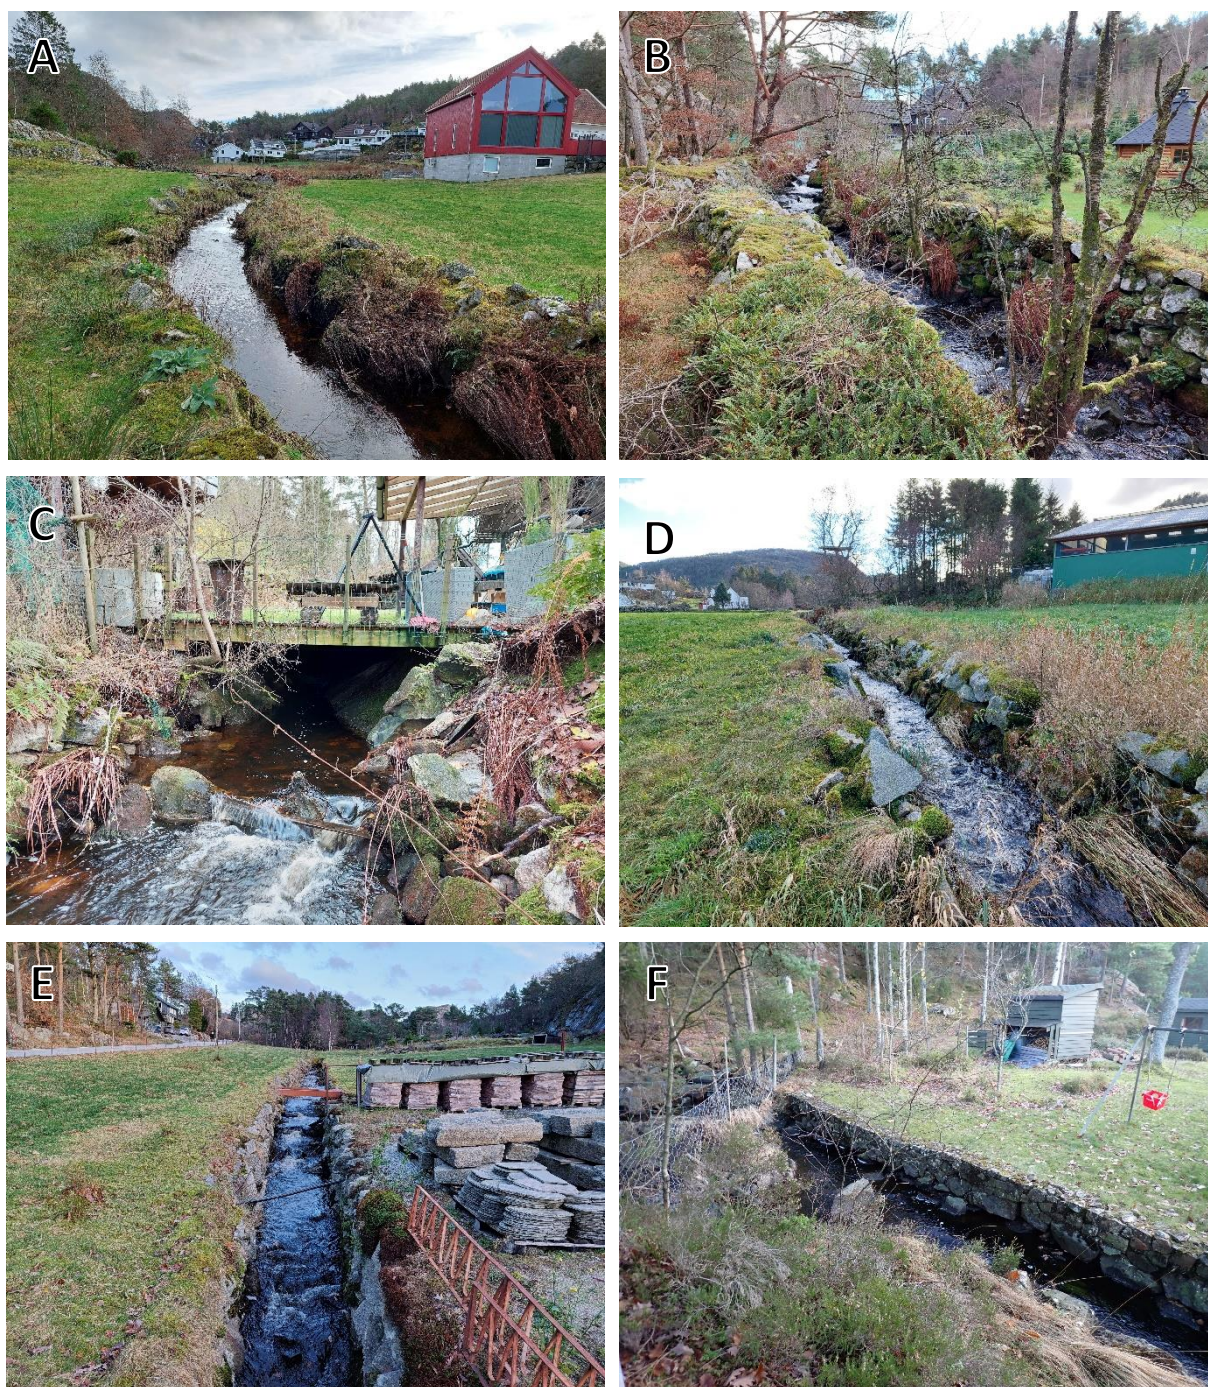
**Figur 54.** Morfologiske inngrep i Lauvåsvågbekken: A) Kanalisert elveløp med forbygninger og manglende kantvegetasjon i segment 4. B) Kanalisert elveløp med delvis intakt kantvegetasjon (segment 7) C) Betong langs bankene og terrasse over elven i segment 7. D) Utrettet kanalisert elvestrekning med forbygninger på begge sider og manglende kantvegetasjon i segment 12. E) kanalisert og utrettet strekning uten kantvegetasjon langs Bersagelveien i segment 25. F) Forbygning og manglende kantvegetasjon nederst i innløpsbekken til Søravatnet (segment 35).

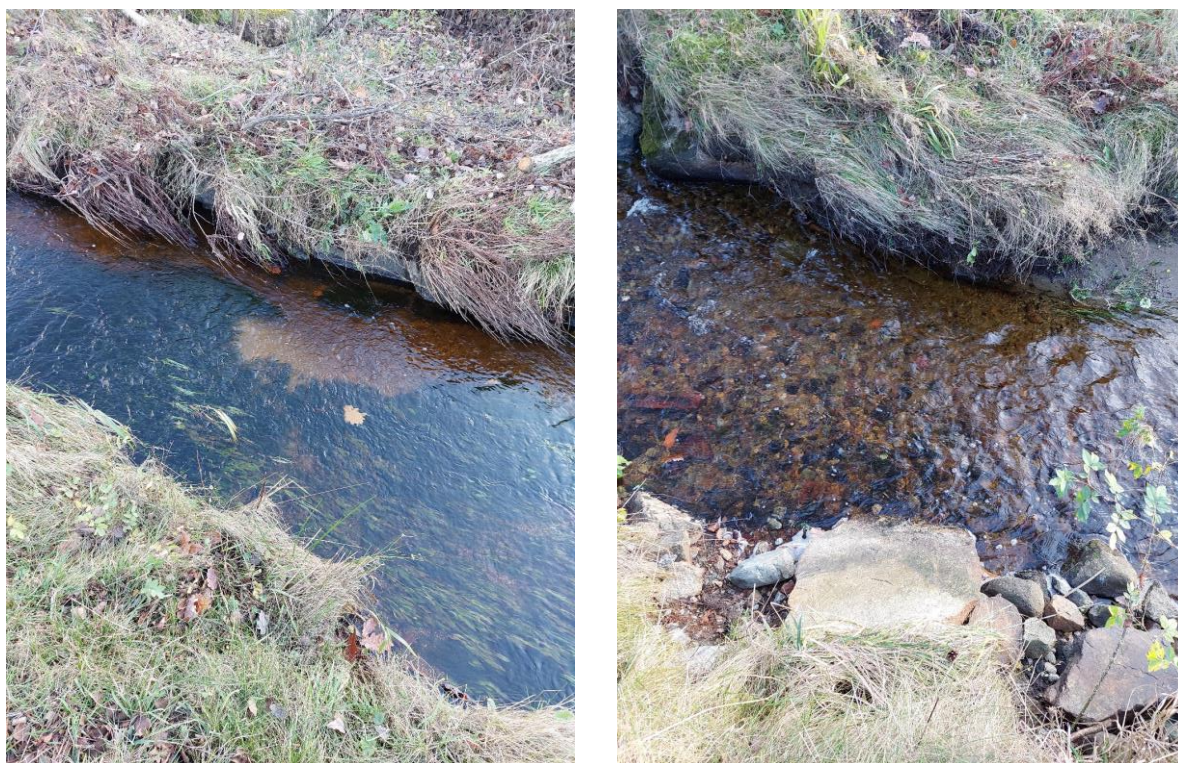
**Figur 55.** Habitatforhold i Lauvåsvågbekken: A) Gyteområder med manglende kantvegetasjon og mye finstoff i bunnen i segment 24. B) Gyteområde i segment 25, der det nylig er gjort tiltak, har bedre substrat, men mangler fortsatt kantvegetasjon.

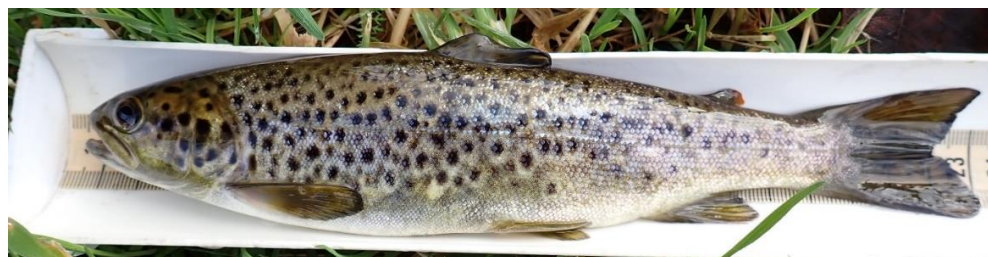
**Figur 60.** Sjøørret på ca. 22 cm fanget i nedre del av elven, slitt ryggfinne viser at den har vært utsatt for beiteskader fra lakselus.

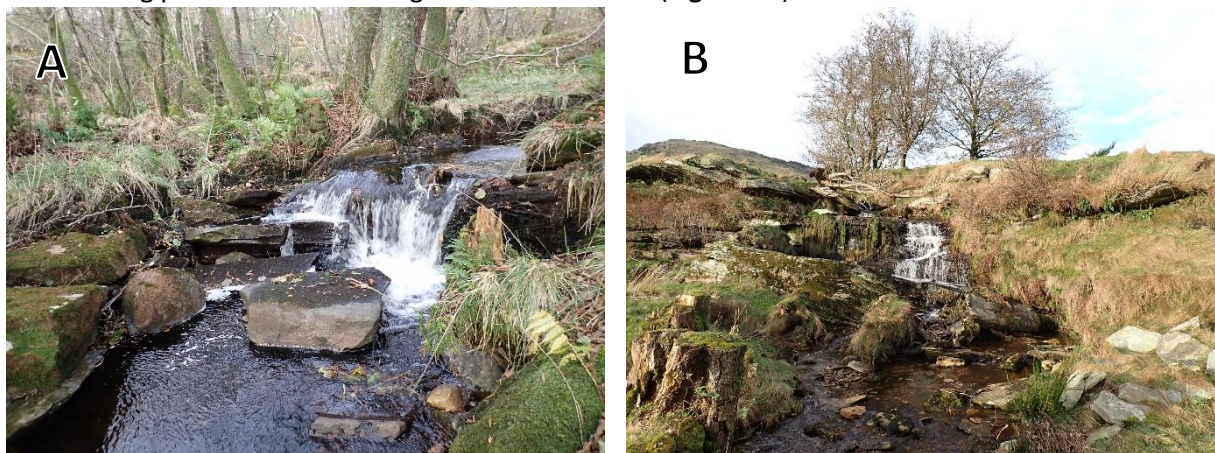
**Figur 62.** Vandringshindre: A) Naturlig temporært vandringshinder øverst i segment 2. B) Absolutt vandringshinder 0,5 km fra sjøen.

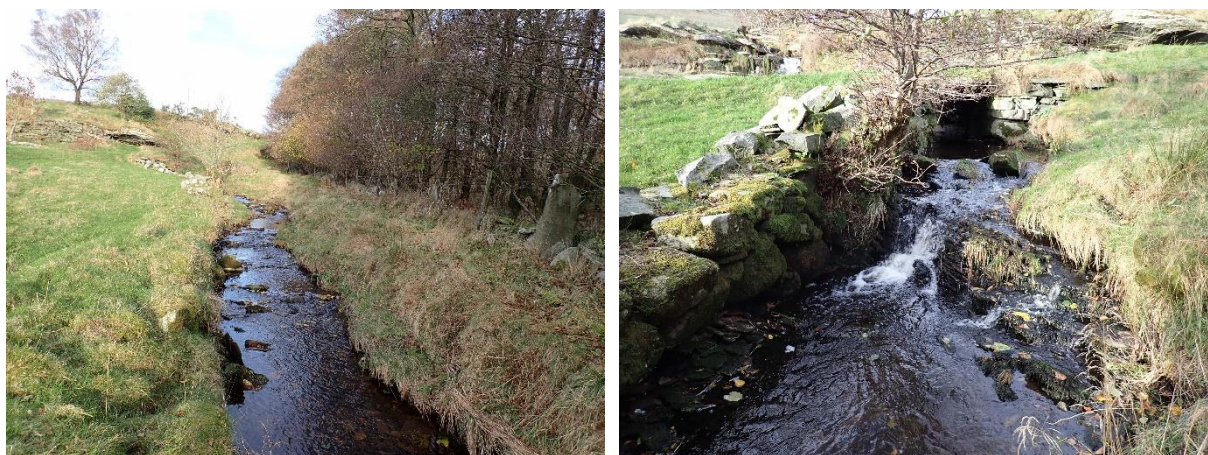
**Figur 63.** Morfologiske inngrep i bekk på Askje: A) Forbygninger og manglende kantvegetasjon i segment 10. B) Forbygninger, manglende naturlige kantvegetasjon, temporært vandringshinder og bekkelukking i segment 11.

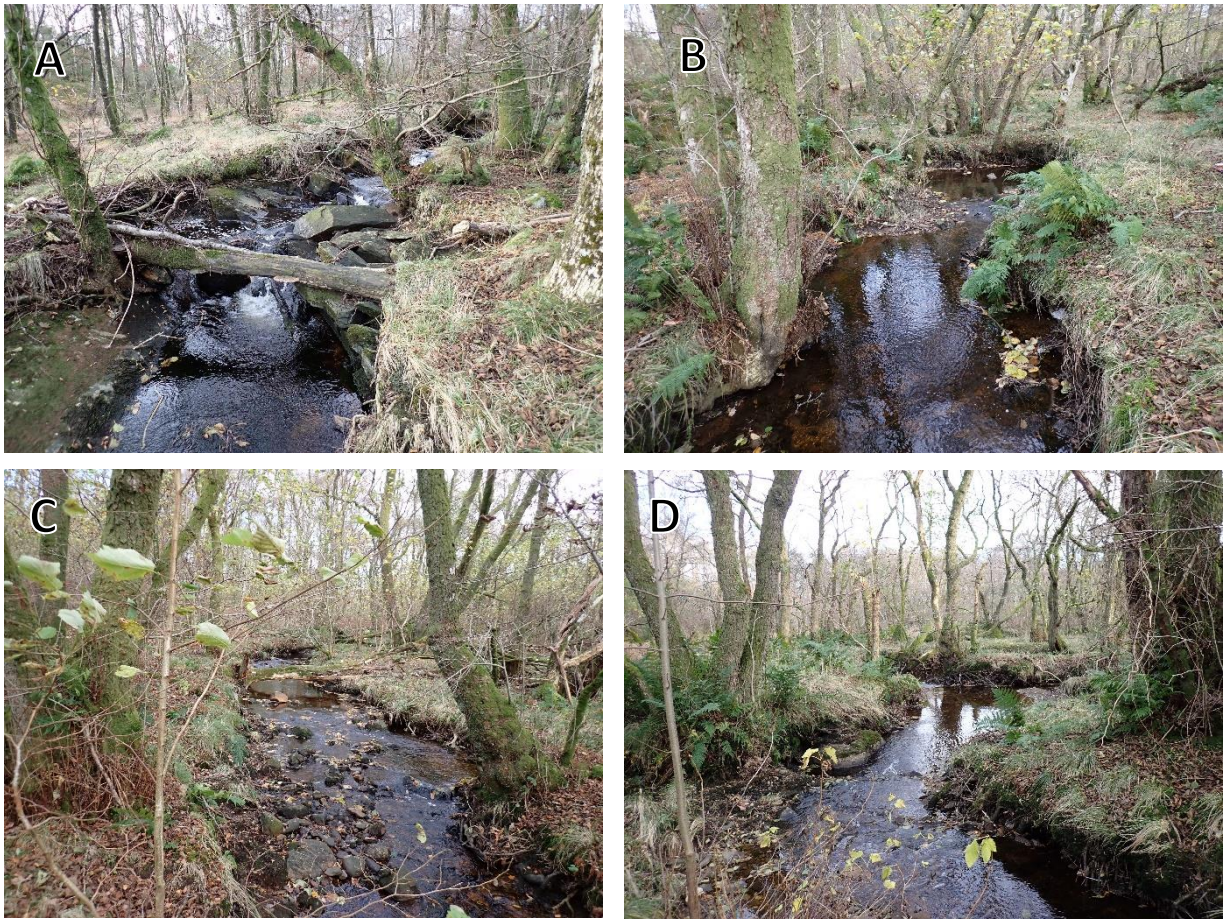
Habitatkvaliteten i bekken er gjennomgående «svært god» i det aller meste av elveløpet, og «svært god» habitatkvalitet utgjør 86 % av elvearealet (**Figur 64** og **Figur 65**). Mangelfull kantvegetasjon er den viktigste årsaken til at habitatkvaliteten blir redusert i de to øverste segmentene der habitatkvaliteten er hhv «dårlig» og «moderat». Ingen partier av elven er karakterisert som gyteareal, men på flere av strykstrekningene er det innslag av områder med egnet gytegrus som er større enn 1 m<sup>2</sup> (**Tabell 28**), og det er ikke mangel på gytemuligheter for sjørørret i elven.

**Figur 64.** Habitatforhold i Bekk på Askje: A) I segment 2 er det lite grus i elvebunnen, noe som reduserer habitatkvaliteten noe. B) Høy morfologisk variasjon, varierende substrat og velutviklet kantvegetasjon i segment 3 C) og D) Høy morfologisk variasjon, varierende substrat og velutviklet kantvegetasjon i segment 8 og 9.
