## NOTAT

Vår ref.: STR-2878

Dato: 11. mai 2021

### **Kartlegging av elvemusling i Kvassheimåna etter gjødselutslepp**

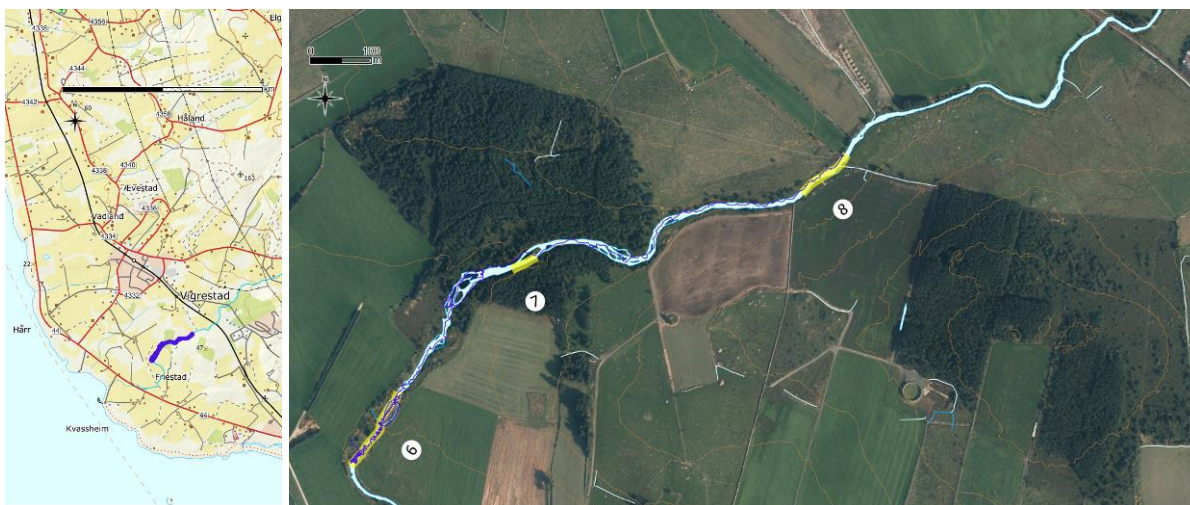
Figur 1: Det undersøkte elvestrekket (blått) gjekk frå stasjon 6 til stasjon 8 (gule markeringar) i Kvassheimåna.

Det ble gjennomført ei rekartlegging på stasjon 6 og 8 frå 2018, i tillegg til at daude muslingar på elvesegmentet mellom desse stasjonane blei talt. Sjå figur 1. Heile elvebredda blei undersøkt på stasjon 6, og både levande og daude muslingar blei registrert. Frå øvre del av stasjon 6 og opp til enden av stasjon 8 blei elva undersøkt i eit transekt. I sone 8 blei både levande og daude muslingar registrert, mens det berre blei registrert daude muslingar på strekket mellom stasjon 6 og 8. I nedre del av skogen gjorde kommunen ei befarings etter utsleppet, og observerte at forureina vatn hadde lengre opphaldstid i bakevjene. Alle dei tre forgreina løpa i nedre del av skogen nedstraums stasjon 7 blei difor undersøkt.

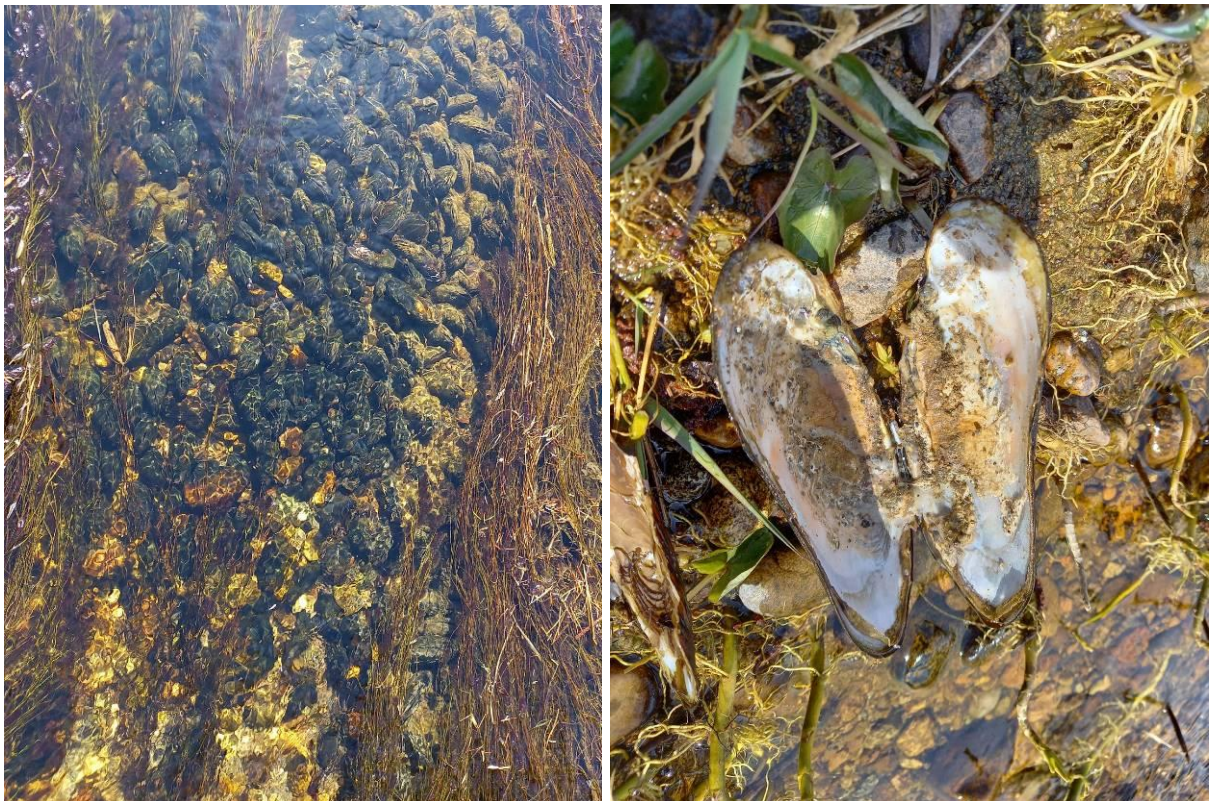
*Figur 2: Enkelte, spredte individ av elvemuslingar hadde døydd som følgje av gjødselutsleppet, men fleirtalet var i live.*

Blant dei daude elvemuslingane som blei observert, låg fleirtalet langs elvebreidda ovanfor eller i vasskanten, med sletne, opne og tomme skal. Dette tyder på at dei hadde vore daude i ei stund. Det blei likevel observert eit titals daude muslingar med innmat i, både ståande i løpet delvis nedgravd i substratet, eller halvopne på tilfeldige stader i elva (figur 2). Desse individa fantes spreidd og sporadisk, utan at det verkar å ha samanheng med verken nærleik til utsleppet innanfor den undersøkte strekninga, skalstorleik eller hydrologiske forhold som vasshastigheit, utskifting eller djup. Observasjonane tyder likevel på at utsleppet har påverka elvemuslingane negativt. Utsleppet synes å ha medført auka dødelegheit på det som truleg har vore svake eller uheldige individ. I og med at utsleppet var kortvarig har truleg den negative

effekten blitt redusert, og utsleppet verkar ikkje å ha påverka elvemuslingbestanden i nemneverdig grad.

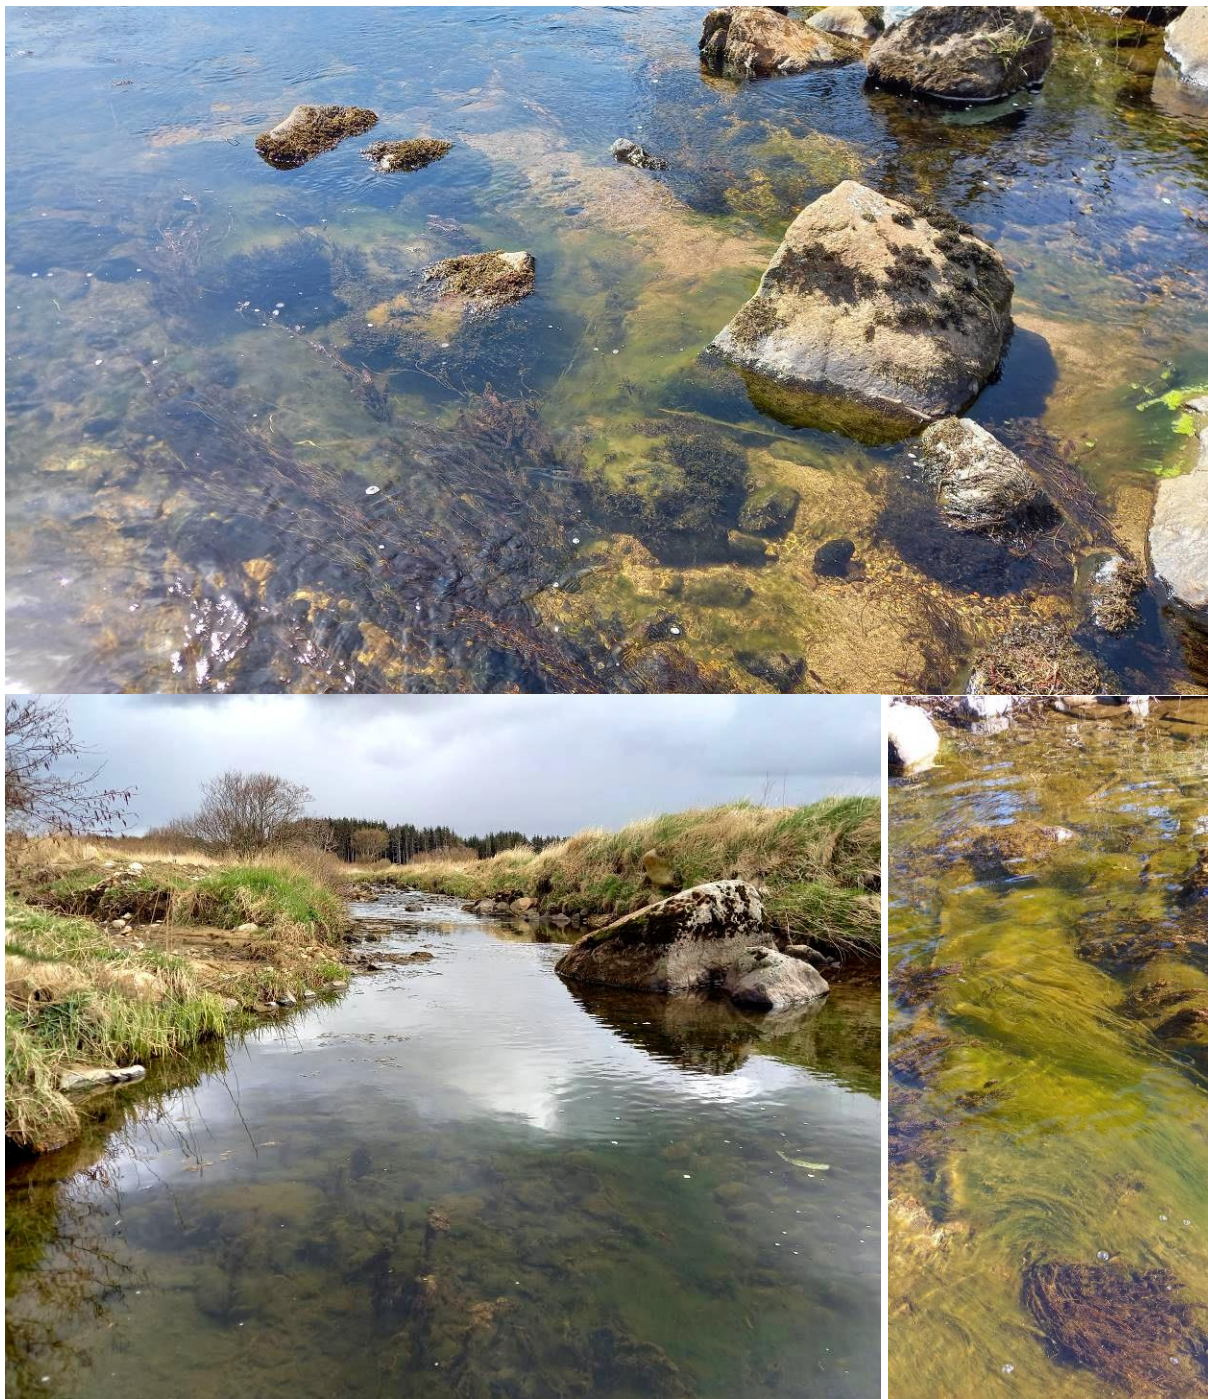
Det blei elles observert ein god del begroing i elveløpet (figur 3). Om dette heng samane med gjødselutsleppet eller tidspunktet med vår og gjødsling av omkringliggande terreng er uvisst.

Figur 3: Begroing i bekkeløpet.
