Kartlegging av status og  
produksjonsforhold for  
anadrom laksefisk i  
Varhaugselvene

**Rådgivende Biologer AS 2865**

2865

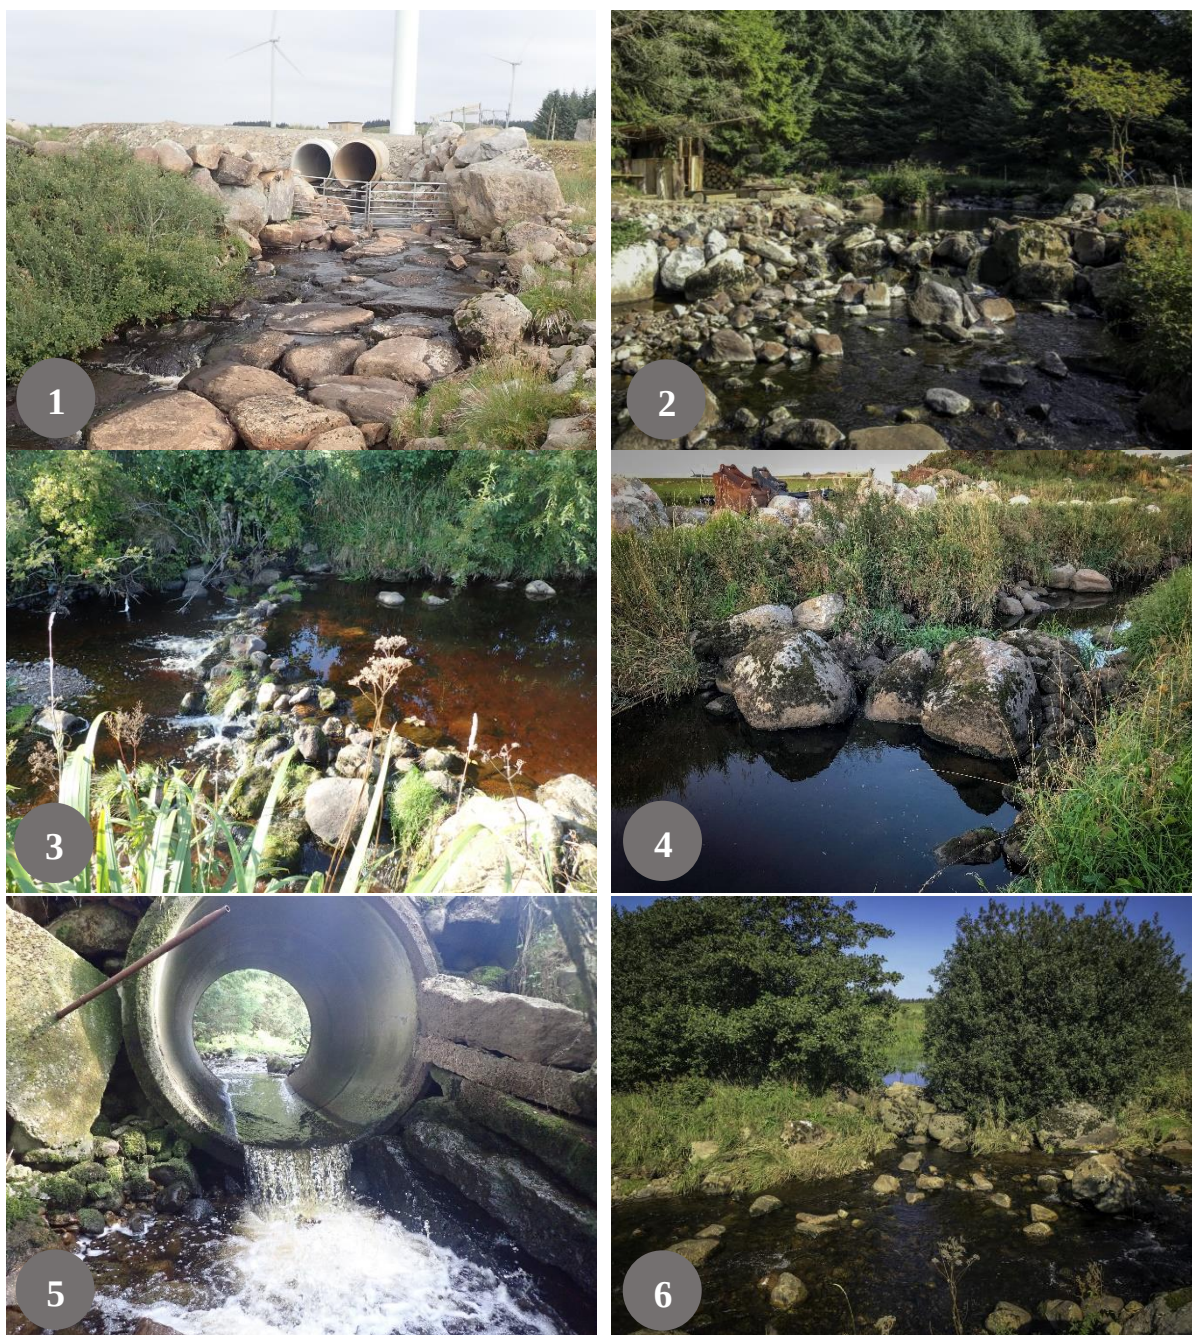
**Figur 11.** Bilder av vandringsbarrierer i Varhaugselvene tatt i perioden 3. – 5. september 2018. 1) Rør som kommer ut for høyt i forhold til elveløpet nedstrøms, i øvre del av Tvihaugbekken. 2 og 3) Kunstige terskler i Tvihaugbekken. Disse skaper oppholdsplasser for stor fisk, men er laget med en jevn høyde som gir mange små løp som ikke har nok vann til at fisk kan vandre forbi på lav vannføring. Det bør lages en hovedåpning i hver terskel som slipper gjennom det meste av vannet når vannføringen er liten. 4) Terskel i Rongjabekken. 5) Rør i Brattlandsåa. 6) Kunstig vandringshinder nederst i Opstadbekken.

| Elv | Type | UTM | Tiltak |
|---|---|---|---|
| Reiestadbekken | Rør | 32 V 307663 6501320 | Heve vannstand ved utløp av rør |
| Opstadbekken | Kunstig VH | 32 V 305920 6503011 | Fjerne, steinene som lager hinderet |

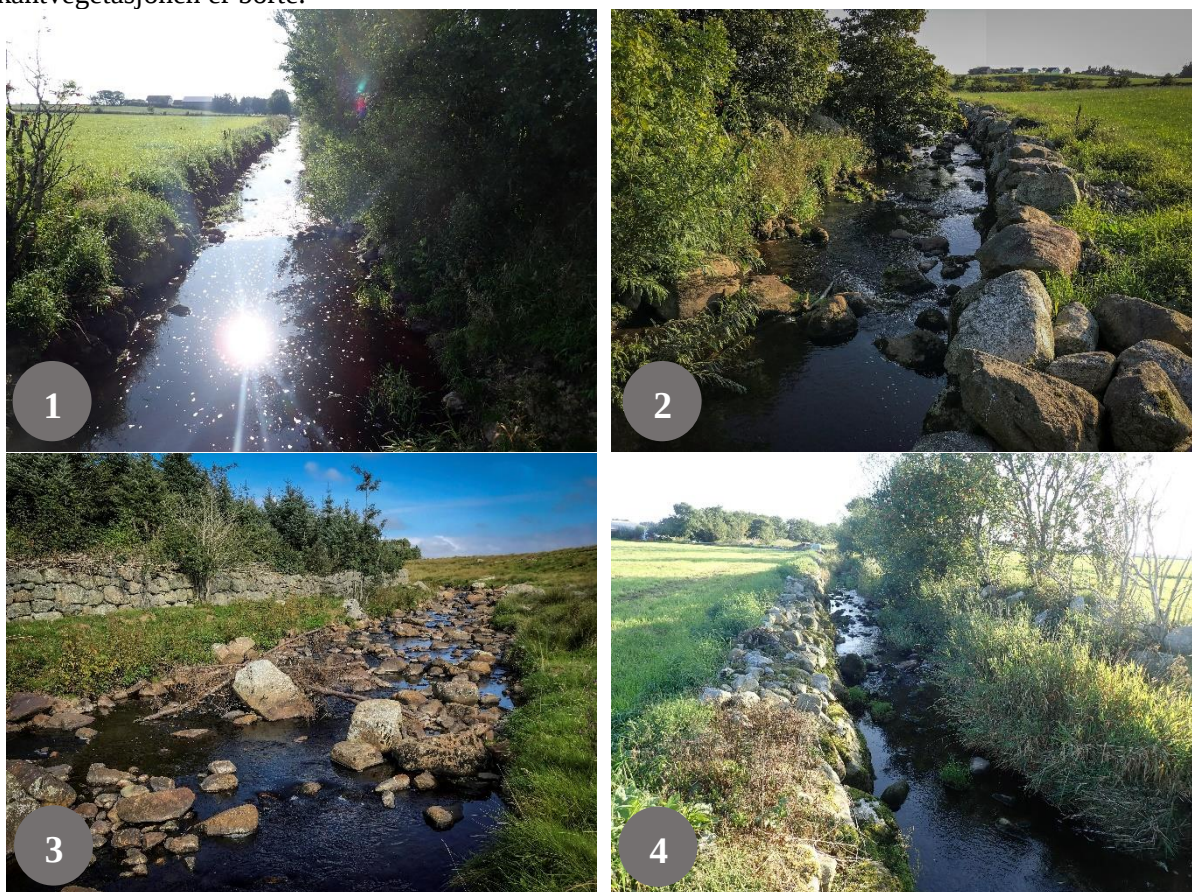
**Figur 12.** Bilder av inngrep i Nordre Varhaugselv tatt i perioden 3. – 5. september 2018. 1) Utrettet parti i sement N6, med steinmurer på sidene. Kantvegetasjonen er fjernet på den ene siden. 2) Parti av Tvihaugbekken i segment N3. Elven har steinmur langs ene bredden, hvor kantvegetasjonen også er fjernet. Den andre bredden har naturlig bank og kantvegetasjonen er intakt. 3) Tilbaketrukket steinmur i segment N7. Elveløpet er låst av muren, men har ellers naturlige banker. Kantvegetasjon mangler. 4) Utrettet og steinsatt parti med manglende kantvegetasjon i Rongjabekken, segment N13.

I Tvihaugbekken er 21 % av elvestrekningen utrettet. Det er primært i nedre del av elven at utretting er vanlig, og i øvre halvdel av elven er det bare i et kort område ved Årdal at elven er utrettet. De fleste steder har utrettingene skjedd langt tilbake i tid og det er vanskelig å dokumentere hvordan elven opprinnelig har gått. I segment N4 har deler av utrettingen skjedd i nyere tid og er dokumentert med flyfoto (**figur 13**). I Tvihaugbekken er 21 % av bankene påvirket, og også dette er mest vanlig i nedre del. Ovenfor Årdal er elven lite påvirket, bortsett fra at den renner gjennom beiteland der deler av kantvegetasjonen er borte.

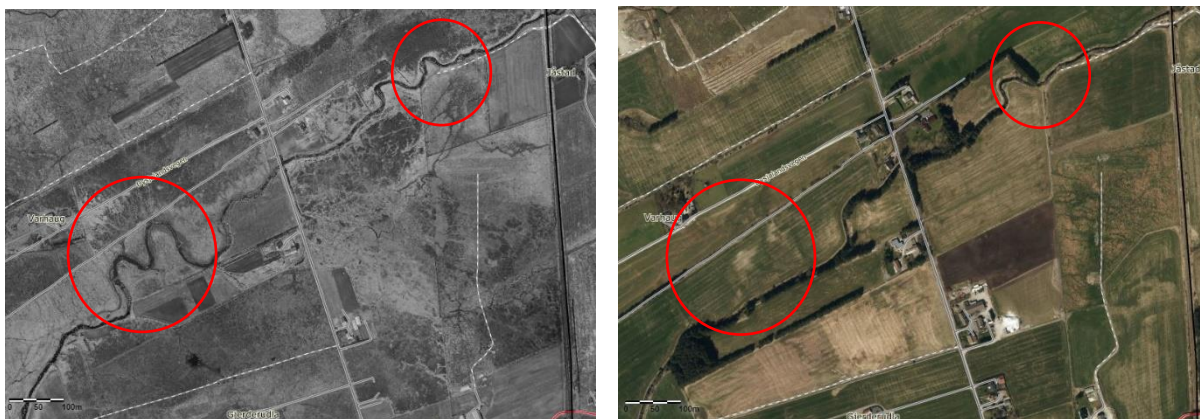
**Figur 13.** Flyfoto av segment N4 i Tvihaugbekken fra 1966 (til venstre) og fra 2018 (høyre). Store svinger i elven er rettet ut og er i dag jordbruksland. Fjerning av de to svingene til venstre i bildet har redusert elvens lengde med 150 m. Bilder fra [norgebilder.no](http://norgebilder.no).

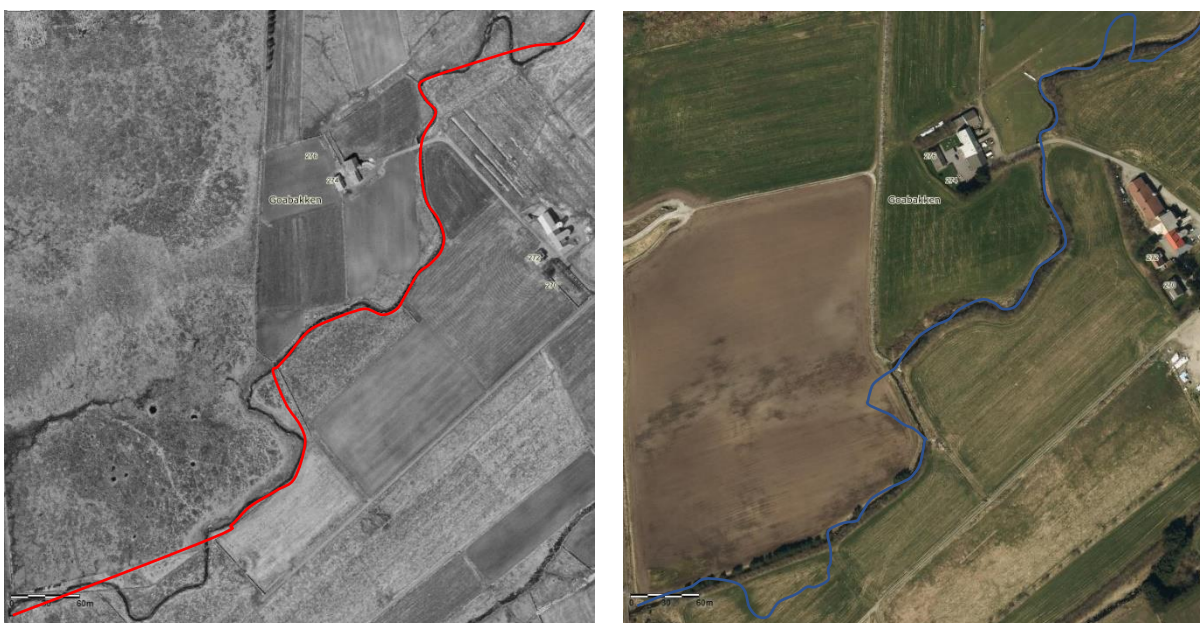
**Figur 14.** Flyfoto fra deler av segment N13 i Rongjabekken fra 1966 (til venstre) og fra 2018 (høyre). På bildet til venstre er elveløpet fra 2018 vist med rød strek, og på bilde fra 2018 er elveløpet fra 1966 vist med blå strek. Store svinger i elven er rettet ut og er i dag jordbruksland, men også mindre buktninger som skaper variasjon og dynamikk i et elveløp er rettet ut. Bilder fra [norgebilder.no](http://norgebilder.no).

I Rongjabekken er over 60 % av elvestrekningen utrettet. Utrettingene er omfattende både i øvre og nedre del av elven, og bare i segment N12 ser elven ut til å følge det naturlige elveløpet hele veien. Eksempel på områder med utretting er vist i **figur 14**, men flere steder er utrettingene utført så langt tilbake i tid at de ikke er mulig å dokumentere. I Rongjabekken er 46 % av bankene påvirket, og også her er det steinmur som er det vanligste inngrepet. Kantvegetasjon mangler langs 65 % av elven.

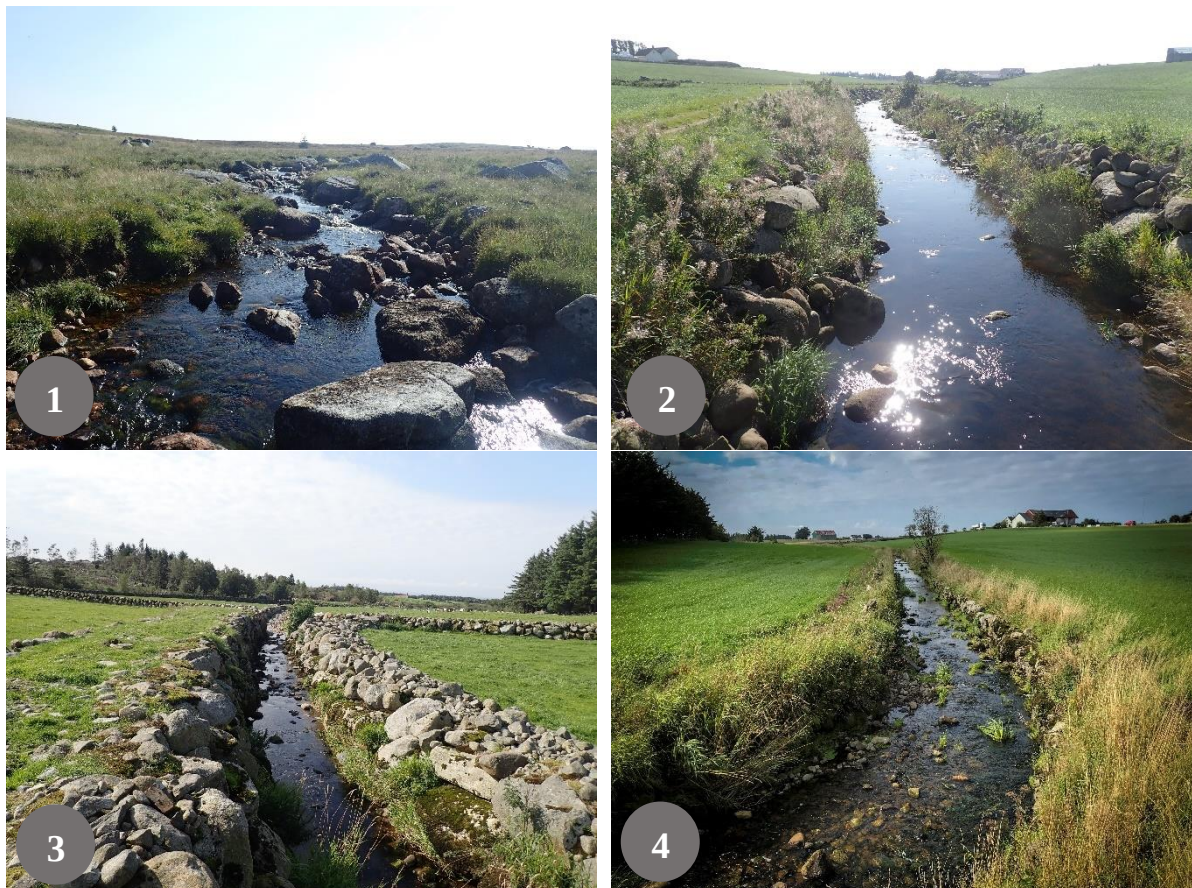
**Figur 15.** Bilder av inngrep i Søndre Varhaugselv tatt i perioden 3. – 5. september 2018. 1) Manglende kantvegetasjon er utbredt, her fra beiteområdene i segment S6 øverst i Brattlandsåa. 2) Strekning med steinsatte banker i segment S2. Kantvegetasjonen er også fjernet. 3) Steinsatt og utrettet strekning uten kantvegetasjon i segment S13 i Reiestadbekken. 4) Steinsatt og utrettet strekning uten kantvegetasjon i segment S11 i Reiestadbekken.

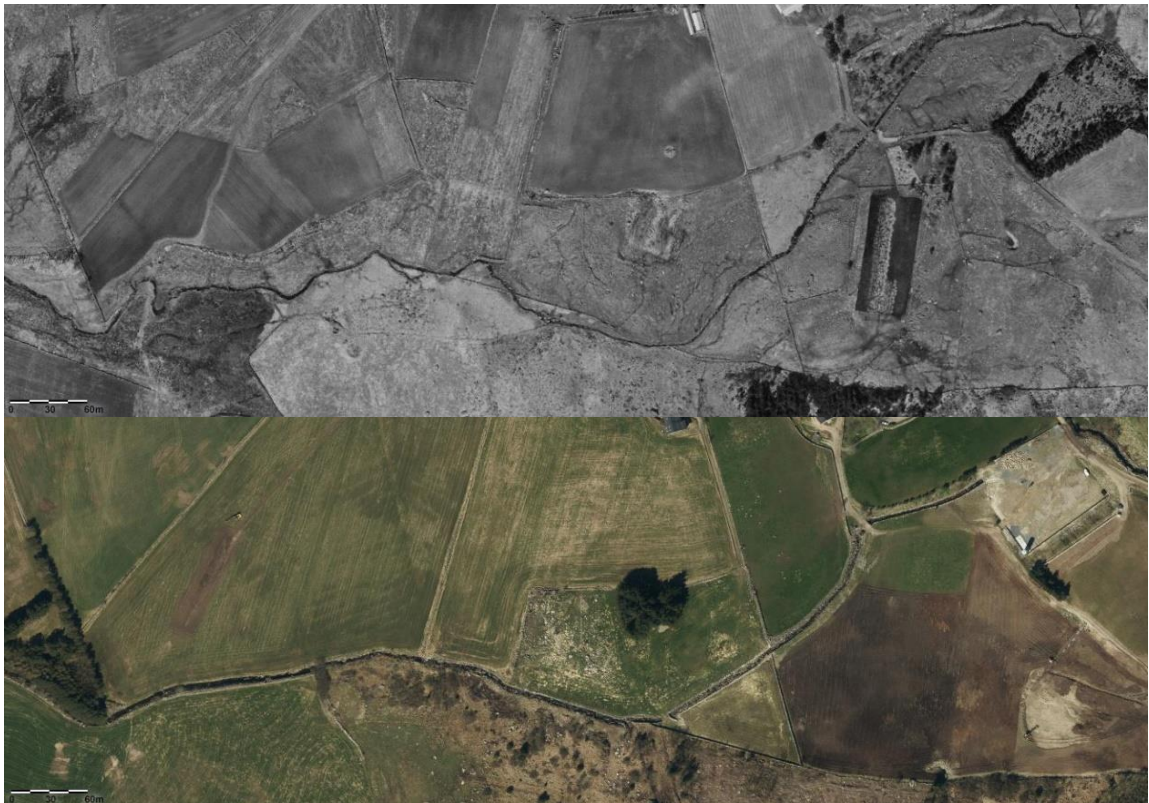
**Figur 16.** Flyfoto av segment S13 i Reiestadbekken fra 1966 (oppe) og fra 2018 (nede). Mange små buktninger og svinger er fjernet, og i øvre del (til høyre på bildet) er hele elven lagt i rør. Bilder fra [norgeibilder.no](http://norgeibilder.no).

I Reiestadbekken er 51 % av strekningen registrert som utrettet. Eksempler på områder med utretting er vist i **figur 16** og **figur 17**, men flere steder er utrettingene utført så langt tilbake i tid at de ikke er mulig å dokumentere. I Reiestadbekken er 56 % av bankene påvirket og 61 % av kantvegetasjonen er borte.

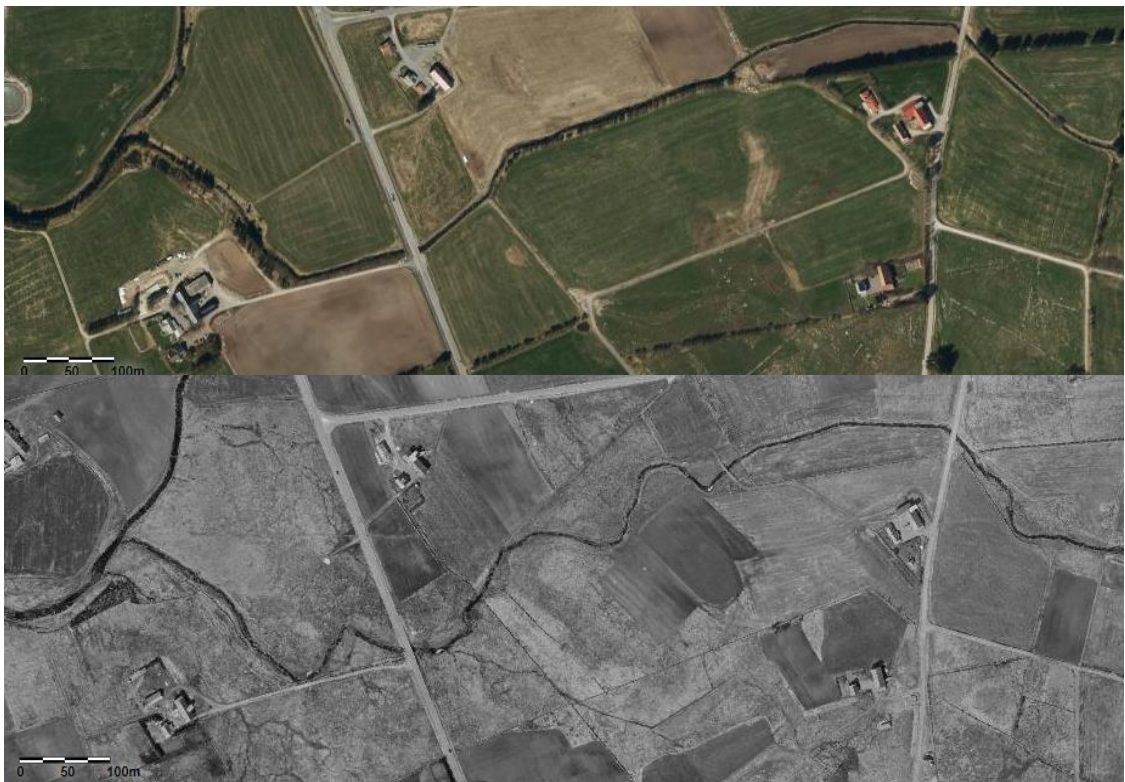
**Figur 17.** Flyfoto av segment S11 i Reiestadbekken fra 1966 (oppe) og fra 2018 (nede). Sannsynligvis var deler av strekningen også utrettet i 1966. Bilder fra [norgeibilder.no](http://norgeibilder.no).

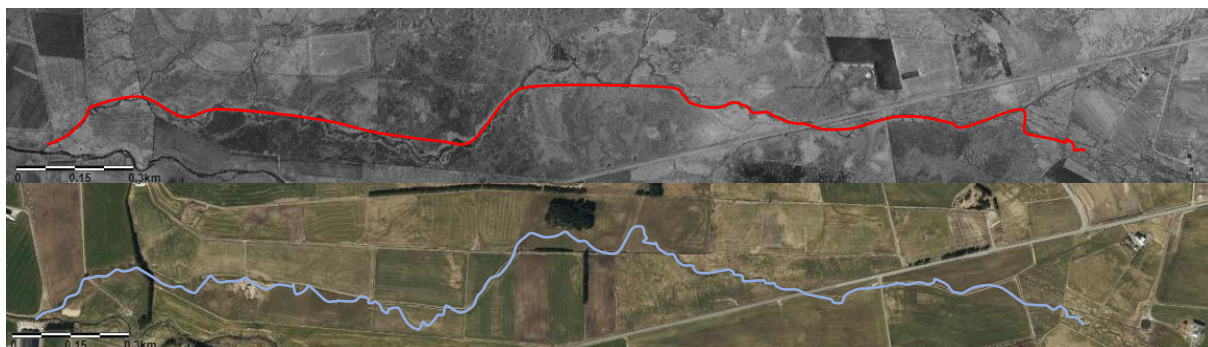
**Figur 18.** Flyfoto av Buvegbekken fra 1966 (oppe) og fra 2018 (nede). Bekken er stort sett helt utrettet. På bildet til oppe er elveløpet fra 2018 vist med rød strek, og på bilde fra 2018 (nede) er elveløpet fra 1966 vist med blå strek. Bilder fra [norgebilder.no](http://norgebilder.no).

Buvegbekken, som renner ut i Brattlandsåa, er relativt liten og har til tider svært lav vannføring. Beregnet 5-persentil for vannføring er under 5 l/s om sommeren, men det er likevel ikke helt uaktuelt at bekken kan ha vært gyte- og oppvekstområde for laks og sjørret. Særlig nedre halvdel kan ha hatt et visst potensiale for fiskeproduksjon. Bekken er i dag utrettet på ca. 90 % av elvestrekningen. Bankene er påvirket på 64 % av strekningen og kantvegetasjon mangler på 95 % av strekningen.

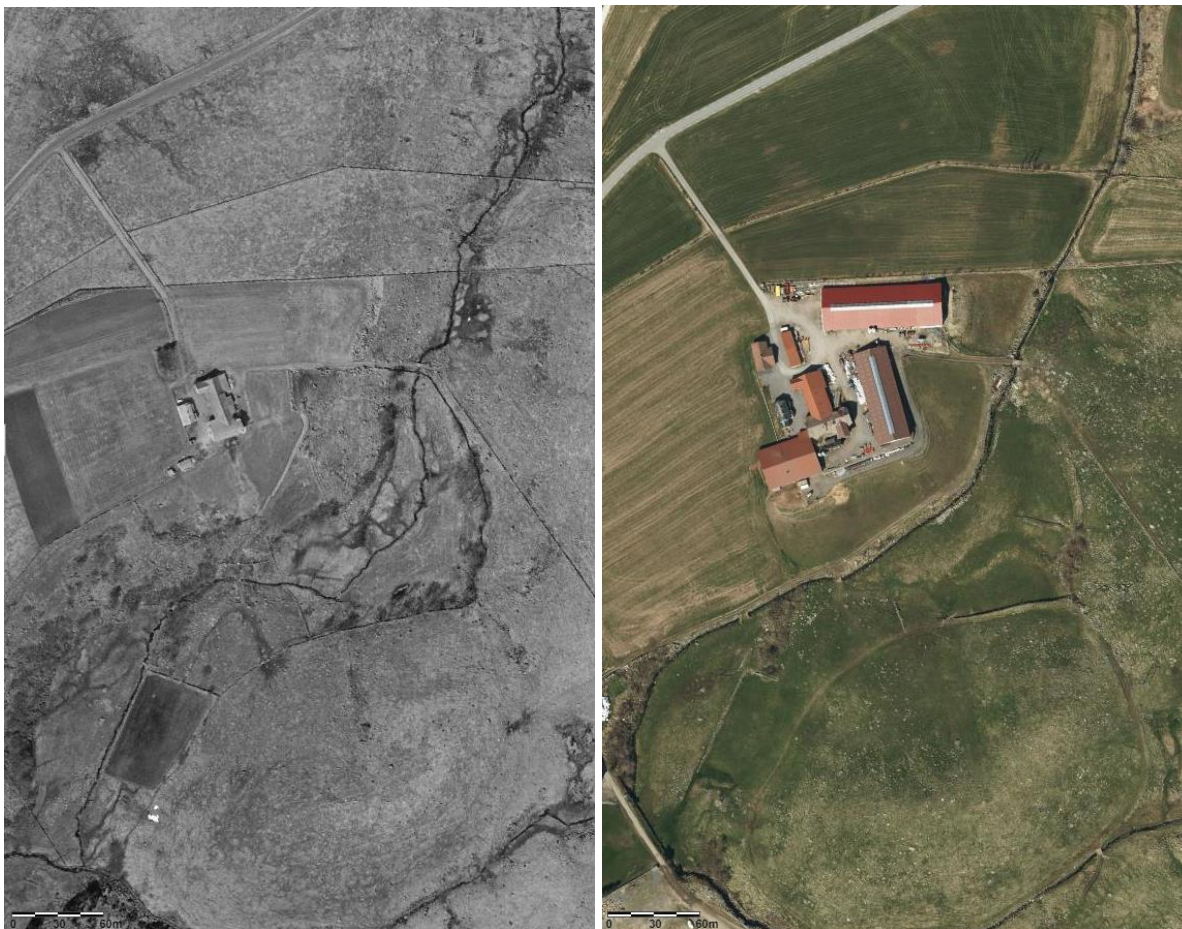
**Figur 20.** Flyfoto av Skrettingbekken fra 1966 (venstre) og fra 2018 (høyre). Hele elvestrekningen på bildene er flyttet eller utrettet og steinsatt i perioden fra 1966 til 2018. Bilder fra [norgebilder.no](http://norgebilder.no).

Skrettingbekken er en sidegrein øverst i Reiestadbekken. Som Buvegbekken og Opstadbekken har Skrettingbekken et lite nedbørfelt, og vannføringen er svært begrensende for fiskeproduksjonen. Bekken er lagt om eller utrettet på over 80 % av strekningen. Kantvegetasjonen mangler langs det meste av bekken.

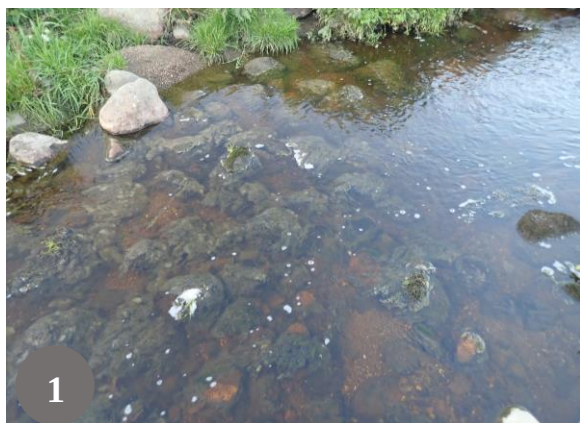
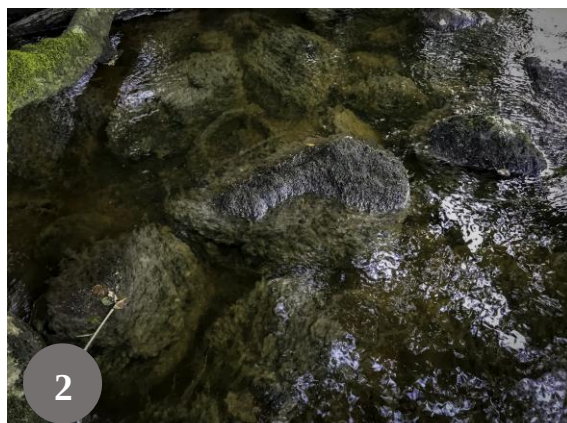
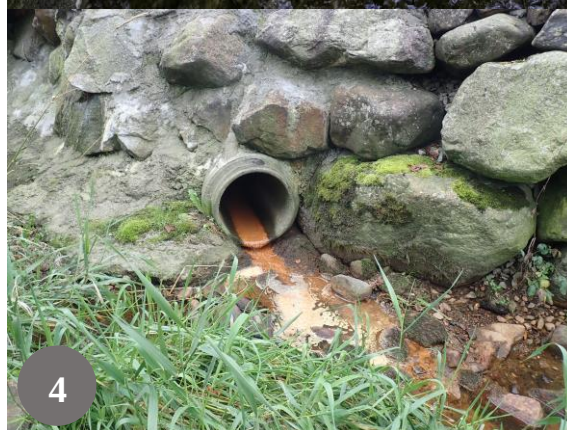
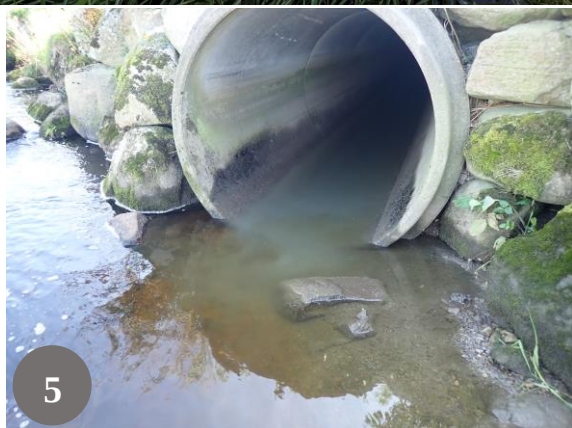
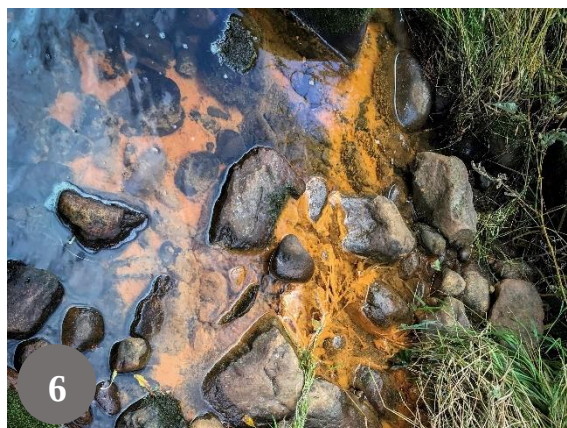
**Figur 21.** Registrerte punktutslipp og spor etter punktutslipp. **1 og 2)** Heterotrof begroing i Rongjabekken (UTM: 32 V 304899 6504217 og 32 V 303712 6503627). **3)** Gjengroing i nedre del av Rongjabekken. **4 og 5)** Punktutslipp i Brattlandsåa ((UTM: 32 V 305837 6502995 og 32 V 305392 6502790). **6)** Okerutfelling i Reiestadbekken (UTM: 32 V 304122 6501457). **7)** Avløp fra rør øverst i Kyrkjevegbecken, tydelig preget av organiske belastning (32 V 305568 6501647).

I tillegg til de registrerte punktutslippene er det sannsynligvis mye diffus, næringsrik avrenning fra de store jordbruksområdene langs Søndre og Nordre Varhaugselv. Dette gjenspeiles i stabilt høye konsentrasjoner av næringssalter, og generelt dårlig til svært dårlig vannkjemisk status (i henhold til vannforskriften) i alle de fire største vassdragsgreinene (data fra <https://vannmiljo.miljodirektoratet.no>, men se Molversmyr mfl. 2018). Kjente utslipp som har resultert i fiskedød tyder på at vannkjemisk i alle fall tidvis er en begrensning for fiskeproduksjonen i deler av vassdragene.

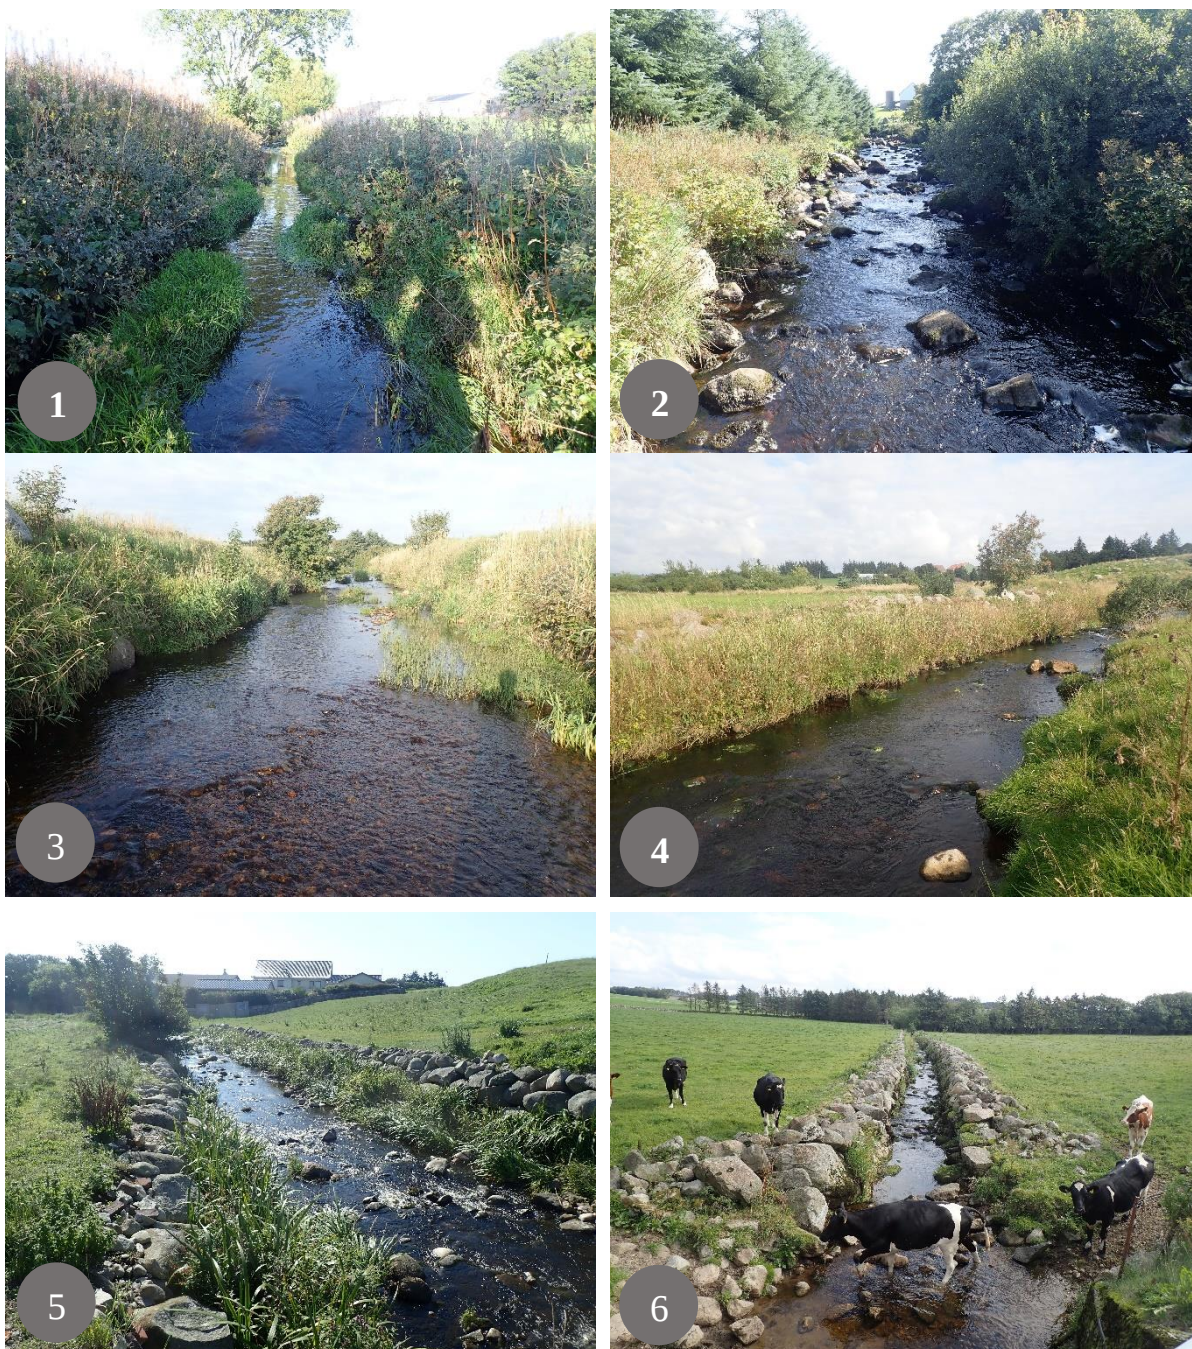
**Figur 23.** Bilder fra Varhaugselvene i perioden 3. – 5. september 2018. **1)** Grunnområder i øvre del av Rongjabekken. **2)** Strykstreking i øvre del av segment N7 i Tvihaugbekken. **3)** Grunnområde med fint gytesubstrat i segment N2 i Tvihaugbekken. **4)** Grunnområde i øvre del av Segment S5 i Brattlandsåa. **5)** Stryk og grunnområde i Segment S2, hvor elven har tydelige oppbygde steinvoller på sidene. **6)** Glattstrøm og grunnområder på utrettet strekning i segment S13 i Reiestadbekken. Merk at kantvegetasjon mangler på mange av bildene.

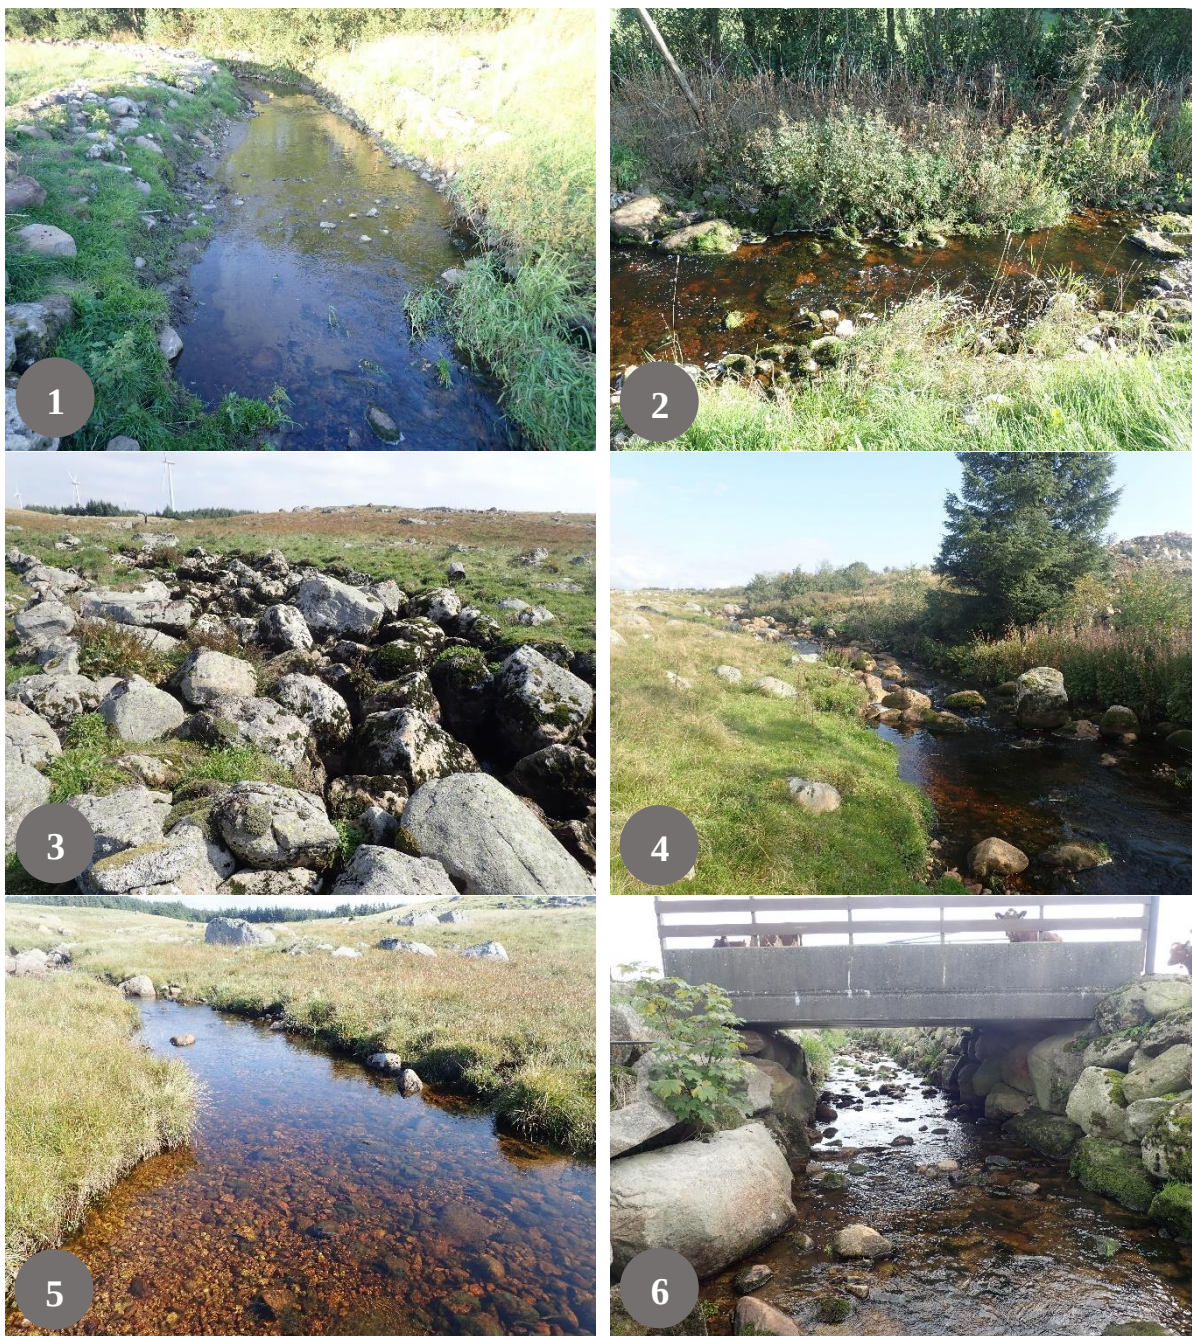
**Figur 24.** Bilder av Varhaugselvene i perioden 3. – 5. september 2018. **1)** Område med finsubstrat som dominerende substrattype i nedre del av segment N13 i Rongjabekken. **2)** Parti der stein dominerer, men det er relativt høyt innslag av finsubstrat mellom steinene. **3)** Blokk dominerer i partier i segment N9 oppe i Brattlandsåa. **4)** Parti med blokk som dominerende substrattype i segment S5 i Brattlandsåa. Et lite område med grus som gir egnet gytesubstrat for smålaks er også synlig. **5)** Område med grus som dominerende substrattype i midtre deler av segment S6. Her er det også fine gytemuligheter. **6)** Parti med stein som dominerende substrattype i segment S13 i Reiestadbekken. Merk at kantvegetasjon mangler på svært mange av bildene.

I Brattlandsåa er stein vanligste substrattypen i de fem nederste segmentene, mens i segment 6 er det finsubstrat som er vanligst. I Reiestadbekken er grus dominerende substrattypen i to av segmentene, mens stein er vanligst i de to andre. Selv om grus og stein er dominerende substrattypen er det relativt høyt innslag av finstoff i store deler av elven (**figur 25**). I Buvegbekken dominerer stein, mens grus er dominerende substrattypen i Opstadbekken. I Skrettingbekken er finsubstrat den vanligste substrattypen.

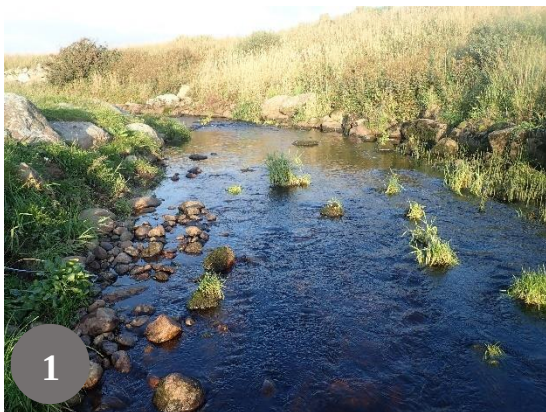
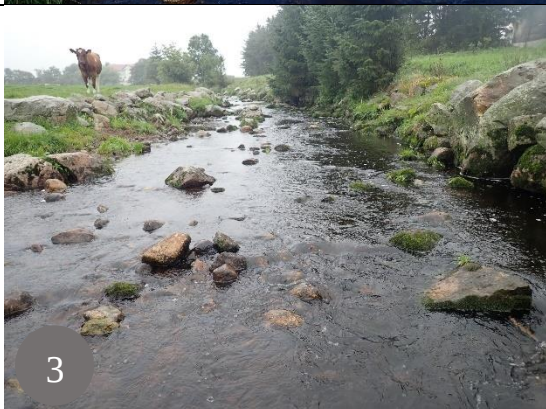
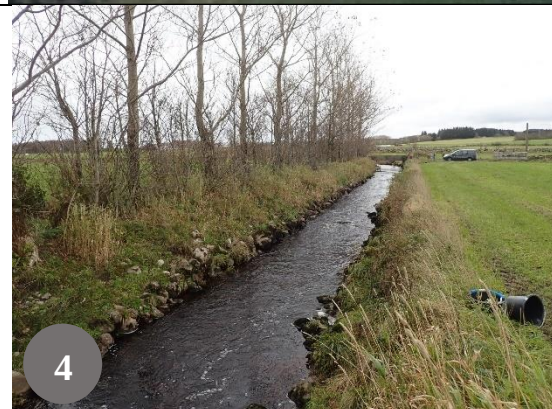
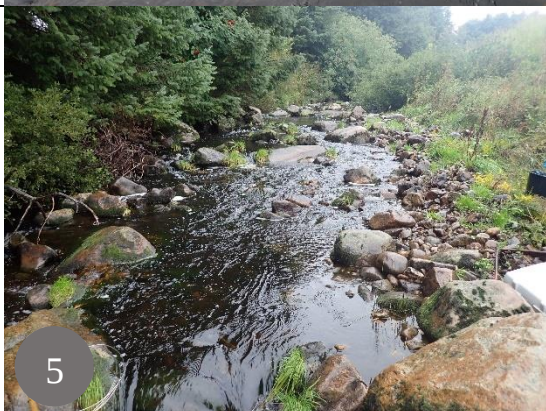
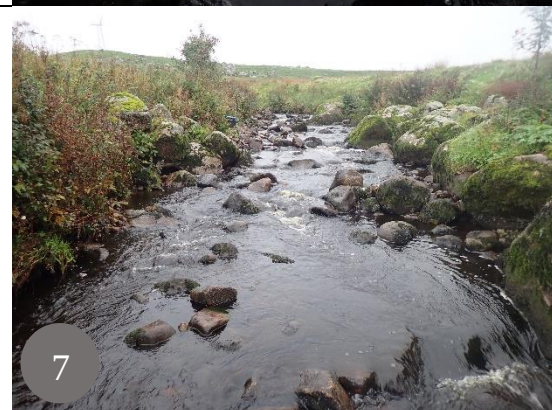
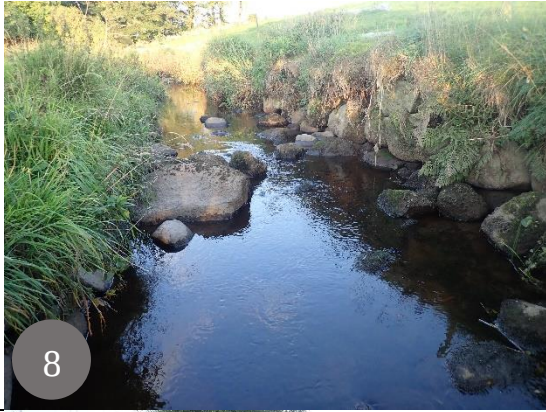
**Vedlegg 2.** Stasjon 1 - 11 i Nordre Varhaugselv og 12 - 26 i Søndre Varhaugselv høsten 2018. Bildet av stasjon 2 er fra flyfoto fra 9. juni 2013. Stasjonsplassering er vist i **figur 1** (se også **vedlegg 1**).
