# Habitatkartlegging, ungfiskundersøkelse og forslag til tiltak i anadrom del av Fuglestadåna, Hå kommune

Rådgivende Biologer AS 3327

Habitatkartlegging, ungfiskundersøkelse og forslag til tiltak i anadrom del av Fuglestadåna, Hå kommune

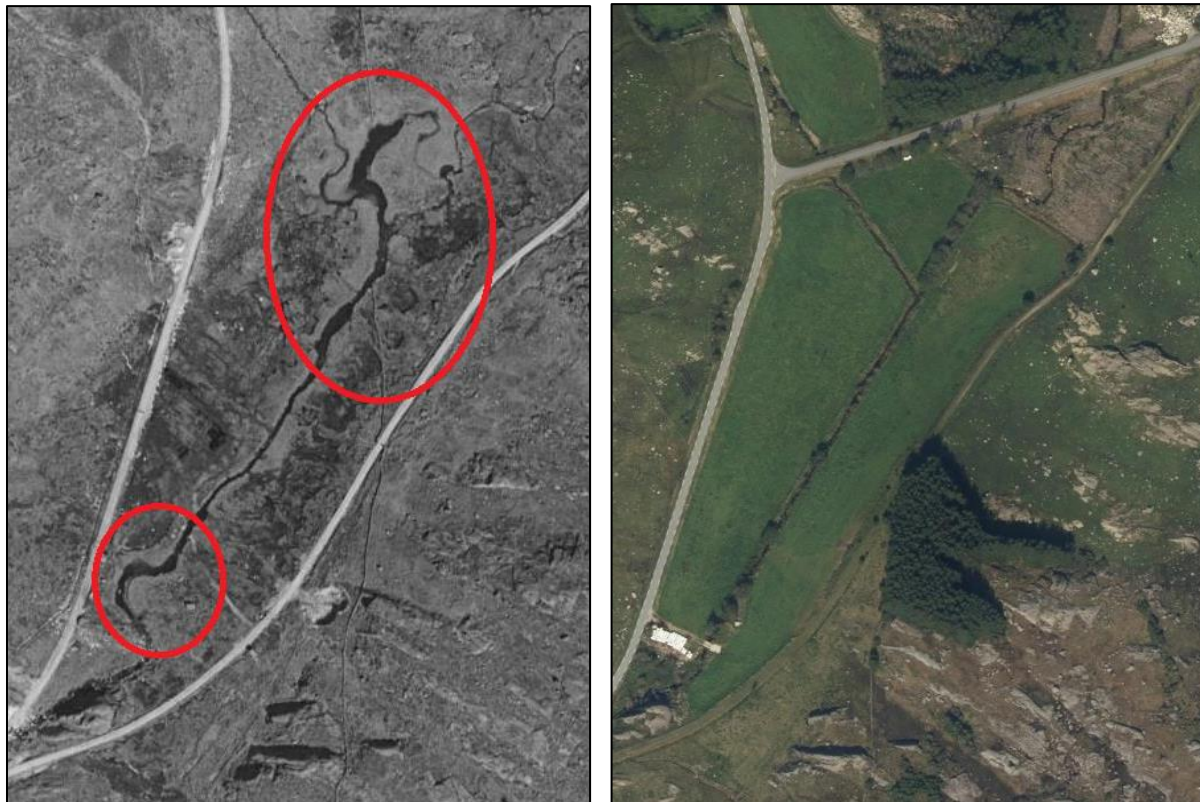
**Figur 5.4.** Eksempel på område med utretting i segment 9. Flyfoto fra 1954 (til venstre) og fra 2019 (høyre). Store svinger i elven er rettet ut og er i dag jordbruksland. Utretting vist her har redusert anadromt areal og elvens lengde med ca. 170 m. Bilder fra [norgebilder.no](http://norgebilder.no).

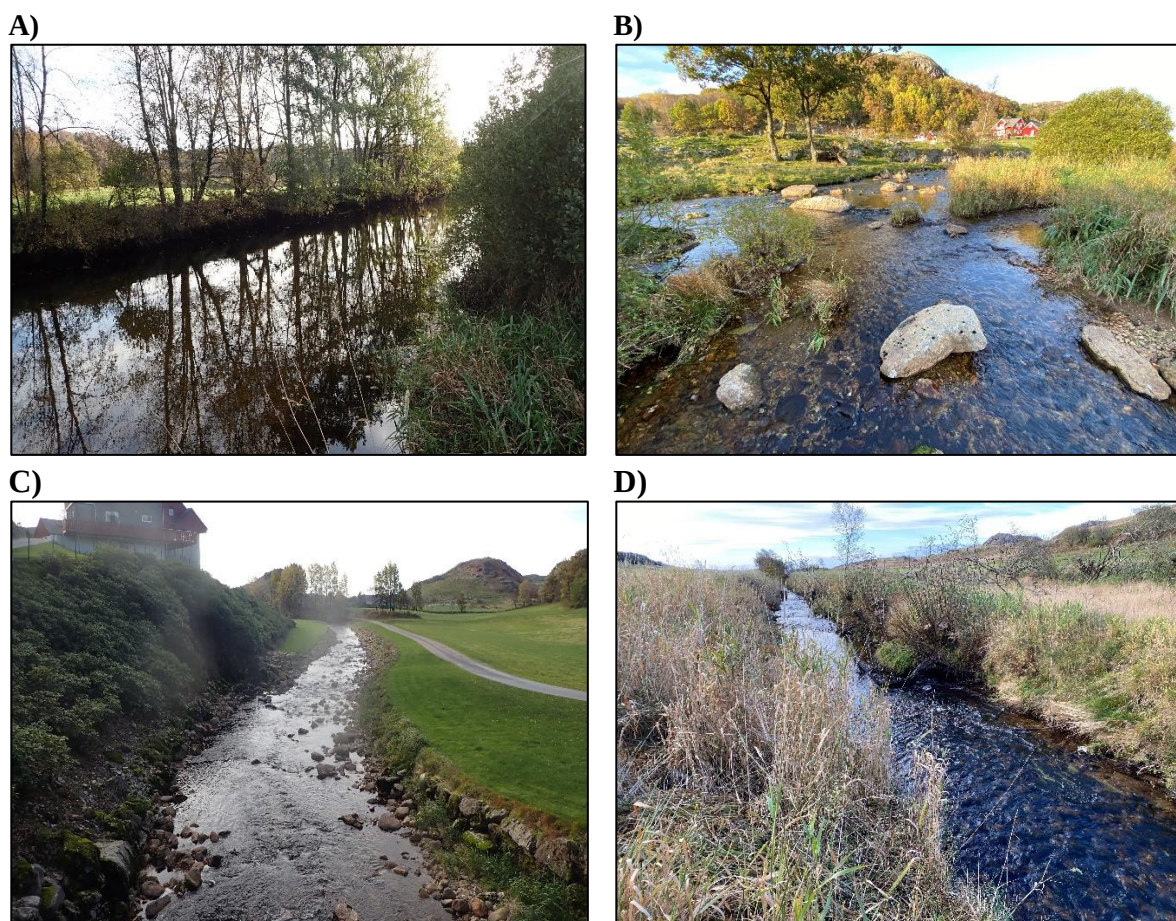
**Figur 5.5.** Bilder av morfologiske inngrep i Fuglestadåna, tatt 18. oktober 2020. **A)** Glissen kantvegetasjon langs vestlig side, ved Langholen, i segment 1. **B)** Ved Åsane, i segment 6, er kantvegetasjonen fullstendig manglende på vestlig side av elven. **C)** Ved Bruavollen i segment 7 er bankene forbygd på begge sider, med steinmur øverst og steinvoller lengre ned. Det er heller ingen kantvegetasjon. **D)** Utrettet parti i segment 9, mellom Tovdalsvegen og Brusalivegen. Kantvegetasjonen er også fraværende.

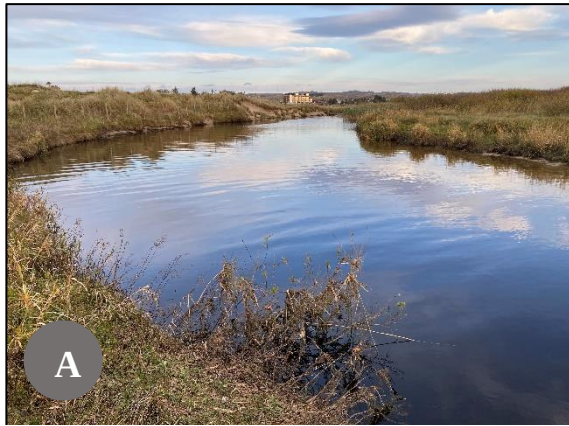
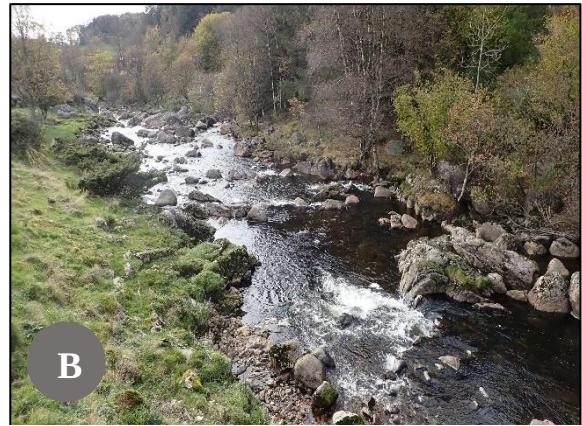
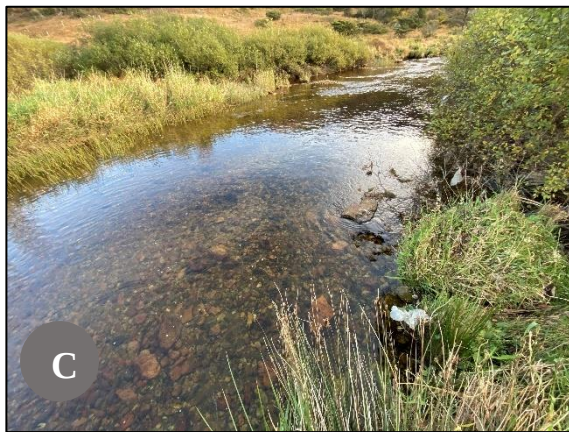
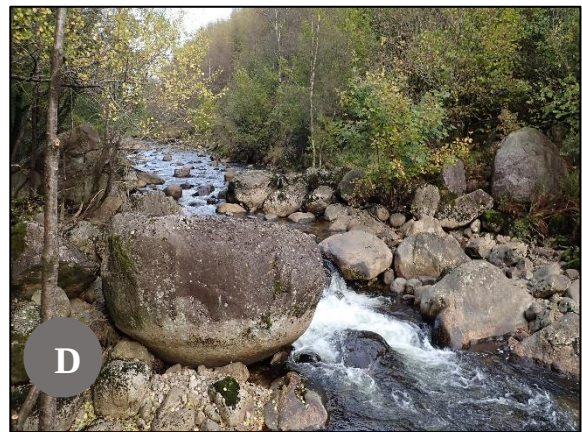
**Figur 5.7.** Bilder fra 2020; **A)** Grunnområde og kulp nedstrøms Nordsjøvegen i segment 1. **B)** Strykparti i segment 2, med sporadiske kulpområder. **C)** Grunnområde nedstrøms Åsane, i segment 3. **D)** Stryk i segment 6. **E)** Kvitstryk i nedre del av segment 8. **F)** Glatstrømparti i segment 9.

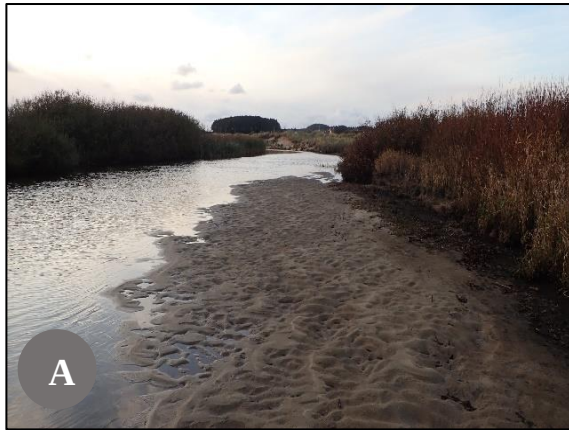
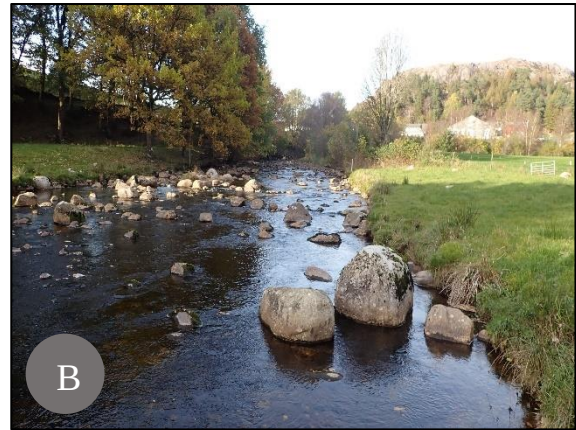
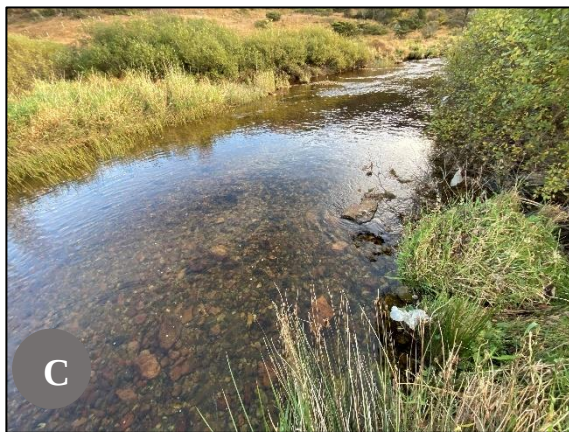
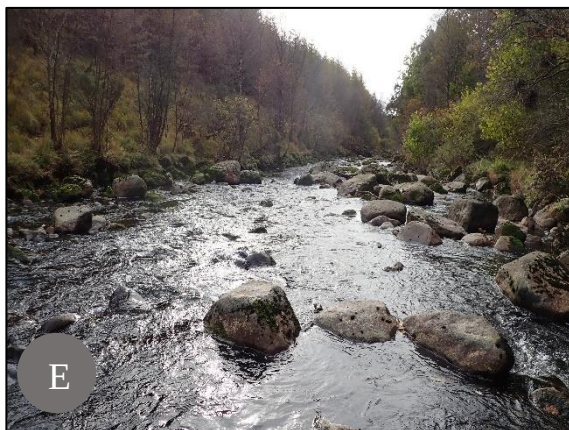
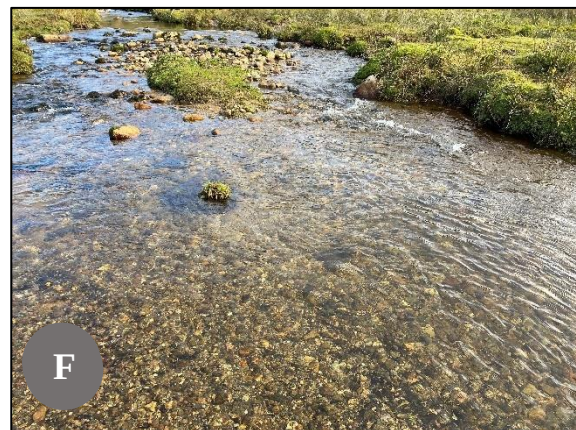
**Figur 5.11.** **A)** Segment 1 er dominert av sand og grus. **B)** I segment 2 er blokk og stein dominerende, men det er også innslag av grus. **C)** Grus er dominerende substrat i segment 3. **D)** Fast fjell i forbindelse med temporært vandringshinder i segment 4. **E)** Blokk og stein i segment 6. **F)** Gytegrus og stein i segment 8.

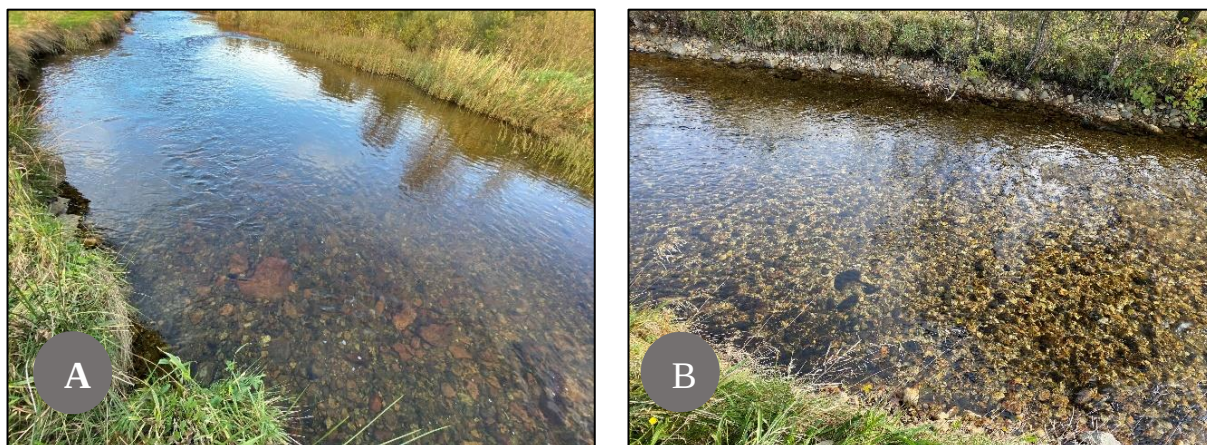
**Figur 5.15.** A) Gyteareal ved Åsane i segment 3. B) Gyteområde nederst i segment 7, ved Bruavollen. Begge steder er det relativt mye finstoff i substratet, men ved gyting blir mye av finstoffet virvlet opp og forsvinner fra gytegrope.

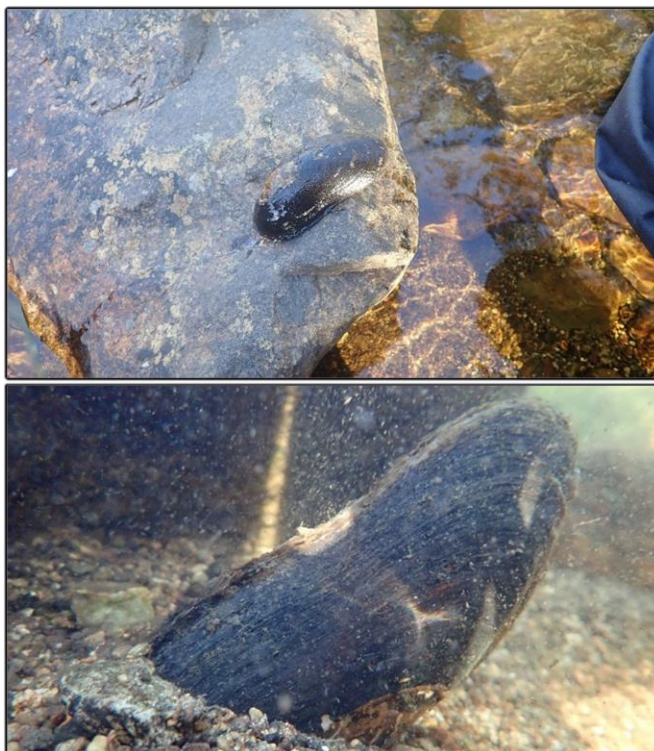
**Figur 5.17.** Elvemuslinger observert i Tverråna 18. oktober 2020.

Det ble ved habitatkartleggingen observert elvemusling på én plass i Fuglestadåna (kun ett individ), like ved der veien Heresvela krysser elven (UTM 32V 313022E 6494922N). Det ble imidlertid gjort en del observasjoner i Tverråna på elvestrekningen som ble undersøkt i 2019 (Sandaas & Enerud 2019). I tillegg ble det observert elvemusling et stykke ovenfor observasjonene fra 2019 (se kart i **figur 5.18**). Det ble totalt observert mellom 80 og 100 muslinger i Tverråna under habitatkartleggingen, men det er åpenbart at en ved en grundigere undersøkelse av elvebunn og substrat ville funnet langt flere muslinger. Alle de observerte muslingene var ganske store, og derfor lette å se (**figur 5.17**).

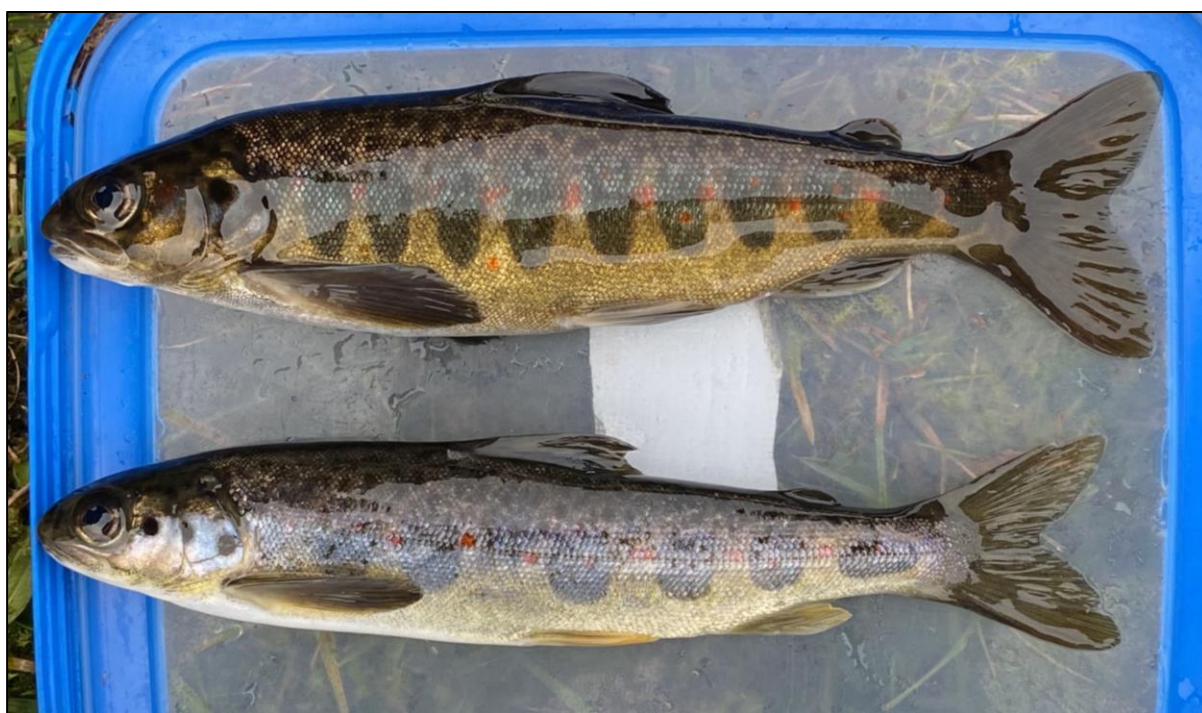
**Figur 5.21.** To eldre laks ( $\geq 1+$ ) fra elektrofiskestasjon 7 i Fuglestadåna, 19. oktober 2020.

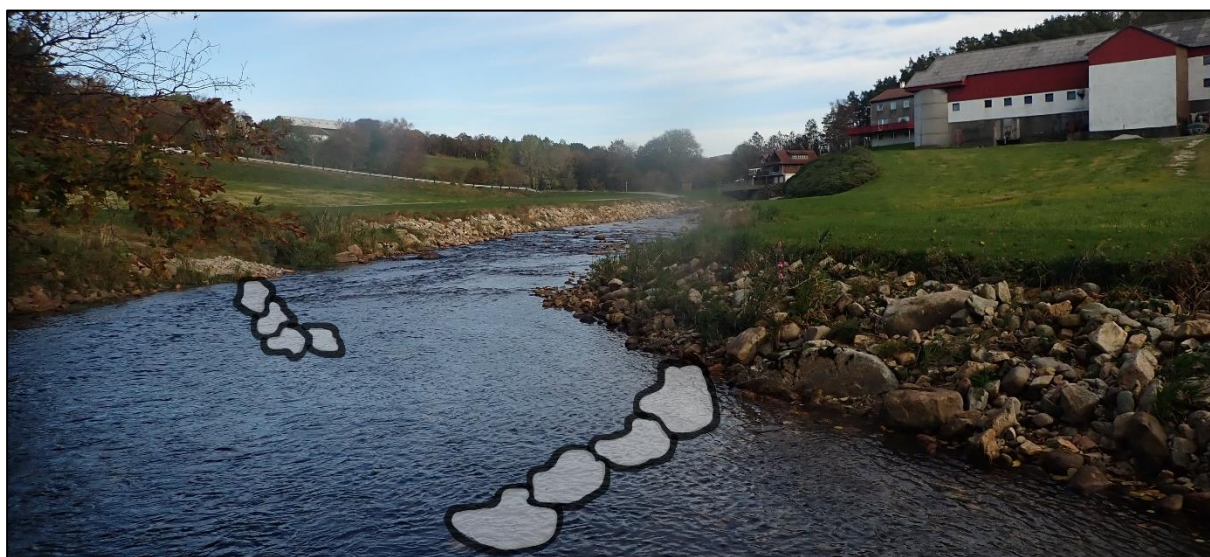
**Figur 5.23.** Illustrasjonsbilde av foreslått tiltak med etablering av skråstilte steinbuner i kanalisert del av segment 7 i Fuglestadåna.

På strekninger der elver er utrettet eller kanalisert blir elveløpet ofte svært homogent. Utlegging av stein kan øke den hydrologiske variasjonen i slike elveløp og skape dynamikk som kan bedre både gyte- og oppvekstforholdene for fisk. Ved Bruavollen i segment 7 vil skråstilte steinbuner kunne være et gunstig habitattiltak der elvebreddene er erosjonssikret, for å gi hydrologisk variasjon og dempe vannhastigheten ved høy vannføring (se **figur 5.23**). Bunene bør bestå av steinblokker >50 cm. Videre ned i segment 7 er elven slakere, og substratet domineres av enten grus eller sand. Her anbefales utlegg av stein med diameter 20-50 cm, i klynger eller langsgående rygger med flere lag stein i høyden. Dette vil tilføre skjul og kan virke positivt på ungfiskoverlevelsen.

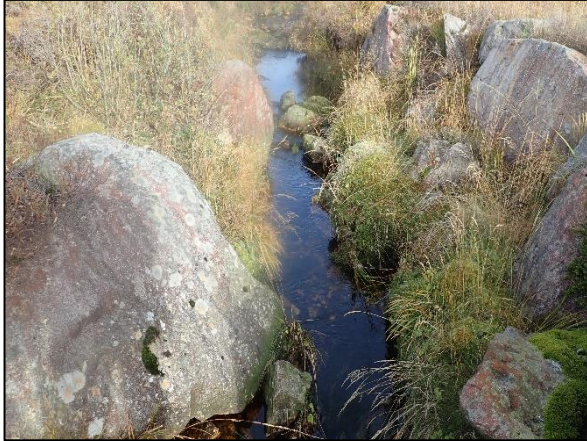
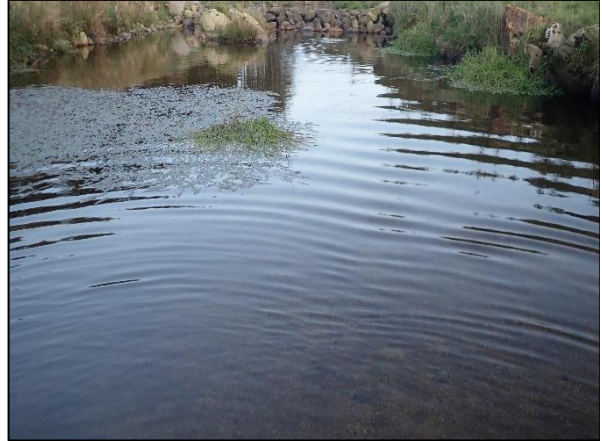
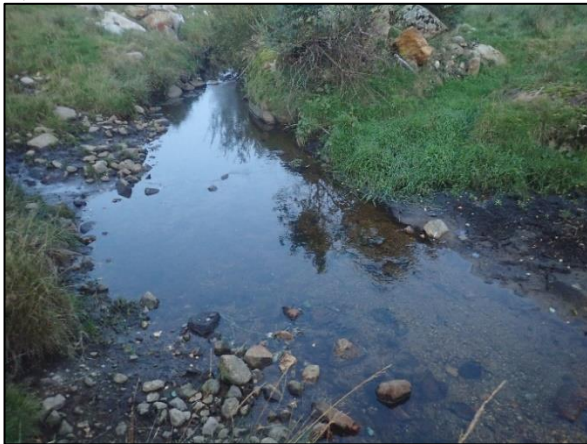
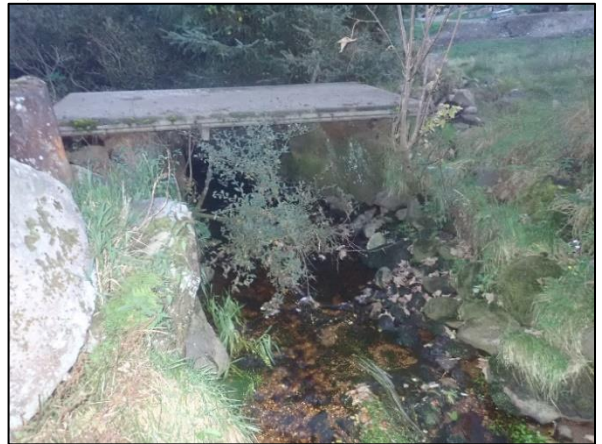
**Figur 6.6.** Habitatforhold i Kvittjørnelva: **A)** I segment 1 er det relativt bra morfologisk variasjon, substrat og kantvegetasjon slik at habitatkvalitet blir god. **B)** Rennepartiet i segment 8, mellom de kunstige steintersklene, får svært dårlig habitatkvalitet som følge av manglende kantvegetasjon, dårlig bunns substrat, og svært liten morfologisk variasjon. **C)** Gytearealet i segment 19 er av dårlig habitatkvalitet som følge av høy andel fínsediment og manglende kantvegetasjon. **D)** Overgang til segment 21, et strykparti av svært god habitatkvalitet med høy morfologisk variasjon, tett kantvegetasjon, samt innslag av gytegrus.

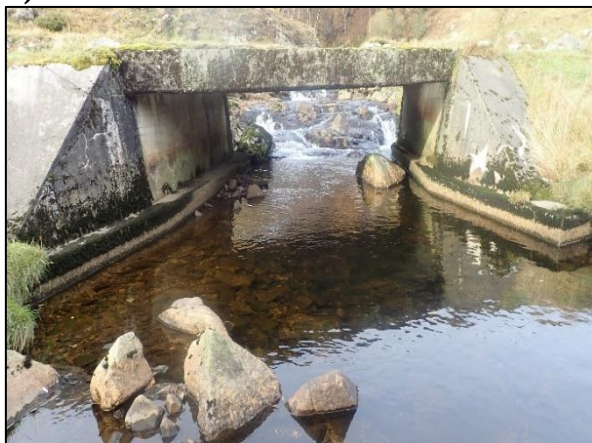
A)

Det er to bekkelukkinger i Tverråna, begge kulverter med naturlig bunnsstrat i hhv. segment 1 (**figur 7.2A**) og 35 (**figur 7.2C**). Samtlige bekkelukkinger har enkel passasje for anadrom fisk.

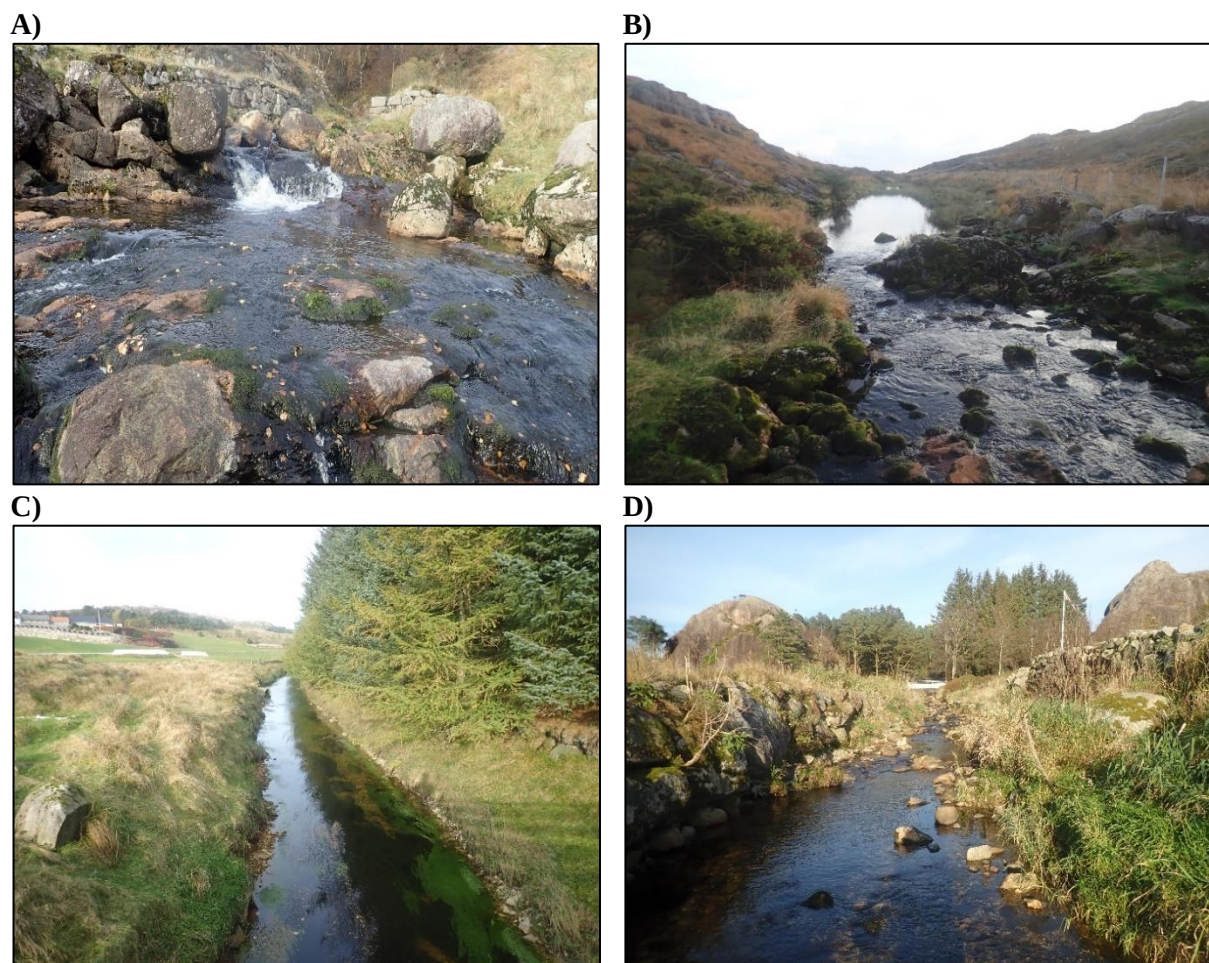
**Figur 7.3.** Morfologiske inngrep i Tverråna: **A)** Det er gamle forbygninger på begge sider av elveløpet i segment 3 (øverst på bildet). **B)** Kantvegetasjonen er fullstendig manglende i segment 27. Dyretråkk indikerer at denne trolig holdes nede som følge av beiting. **C)** I segment 32 er kantvegetasjonen fullstendig manglende mot jordbruksareal i vest. **D)** Elveløpet er svært kanalisert i segment 35 med forbygninger på begge sider. Her har løpet blitt utrettet historisk. I tillegg er kantvegetasjonen fullstendig manglende.

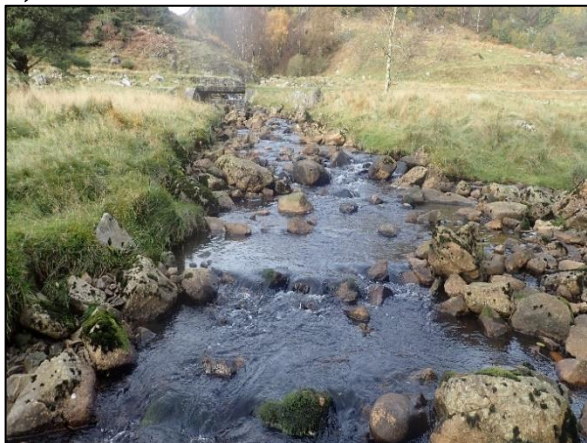
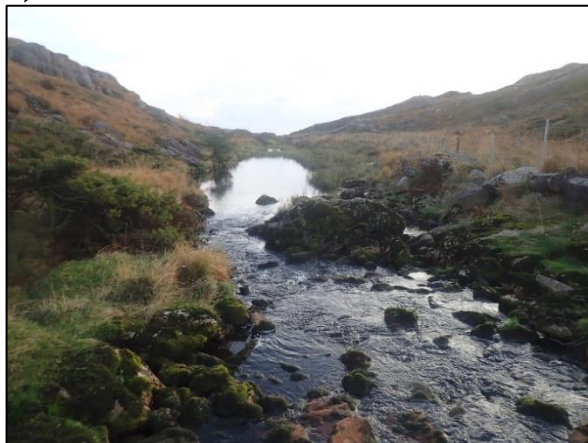
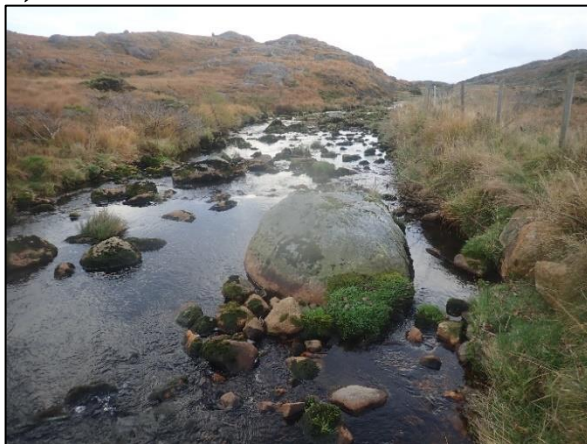
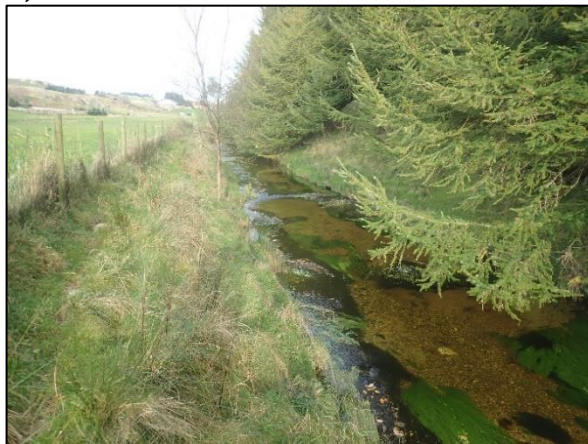
**Figur 7.8.** Habitatforhold i Tverråna: **A)** Nederst i Tverråna, i segment 1, er det et strykparti av moderat habitatkvalitet, trukket ned av manglende kantvegetasjon. **B)** Overgang til renneparti i segment 24 (bilde tatt ovenfra). Habitatkvaliteten er god, og trekkes kun ned av manglende kantvegetasjon. **C)** I segment 27 er det strykparti av god habitatkvalitet; med svært god morfologisk variasjon, rikelig med skjul, samt innslag av gytegrus, men manglende kantvegetasjon trekker ned habitatkvaliteten. **D)** Gyteareal i segment 32 av moderat habitatkvalitet. Dybde og strømforhold er gode, men en god del begroing, høy

*andel finsediment, og lite kantvegetasjon mot vest trekker ned.*

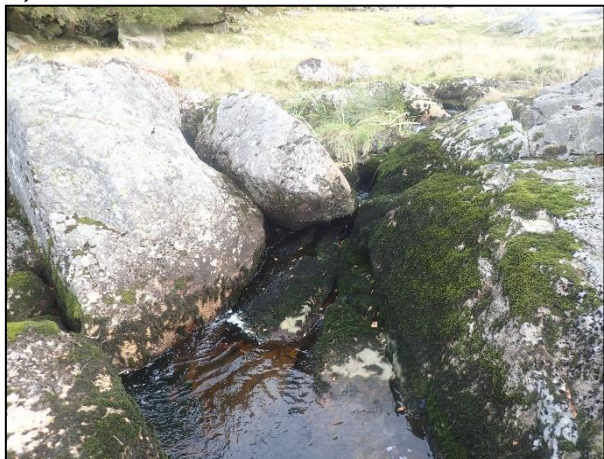
A)

I Rosslandselva ble det registrert ett temporært og ett absolutt vandringshinder, i hhv. segment 4 og 12 (se kart i **figur 8.4**). Det temporære vandringshinderet er et fjellparti like oppstrøms Råna som er svært krevende å passere ved lav vannføring (**figur 8.2A**). Ca. 1 km opp fra osen er det et naturlig absolutt vandringshinder, på kote 103 moh. i segment 14 oppstrøms Rosselandsvatnet (**figur 8.2B**).

**Figur 8.2.** Vandringshindre i Rosslandselva: **A)** Temporært vandringshinder i segment 4, oppstrøms Råna, som følge av svære blokker. Svært krevende ved lav vannføring. **B)** I segment 12 er det et naturlig absolutt vandringshinder.

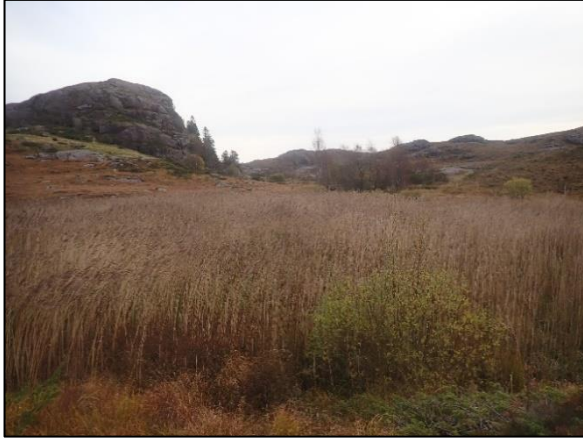
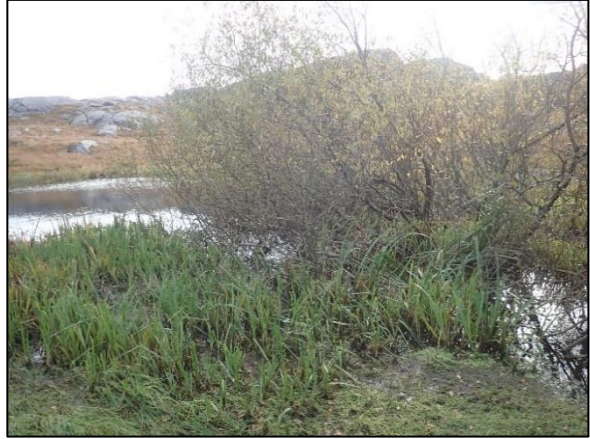
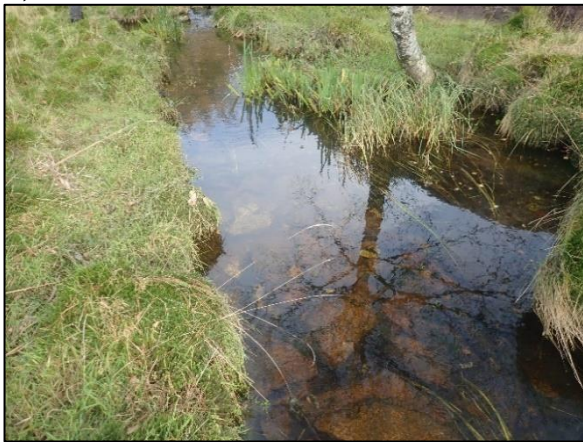
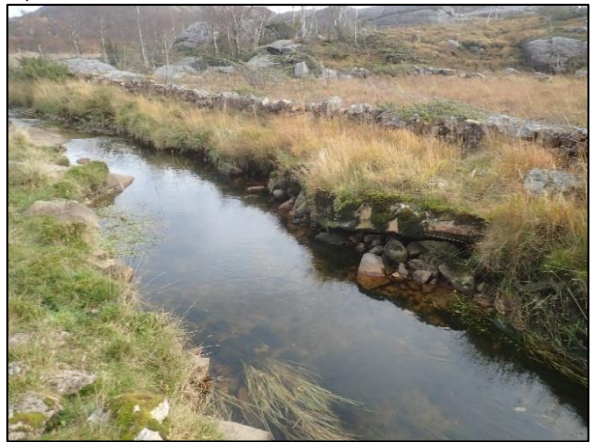
**Figur 8.5.** Habitatforhold i Rosselandselva: **A)** Rennepartiet i segment 1 har svært god habitatkvalitet med høy morfologisk variasjon og mye skjul i sivet. **B)** Rennepartiet i segment 3 er av god habitatkvalitet. Det er rikelig med skjul, samt god morfologisk variasjon, bunnsubstrat og kantvegetasjon. **C)** Strykpartiet i segment 4 har moderat habitatkvalitet, hovedsakelig trukket ned av manglende kantvegetasjon. **D)** Gytearealet i segment 8 har svært dårlig habitatkvalitet grunnet lav vannfart, mye fínsediment i substratet, og fullstendig manglende kantvegetasjon.

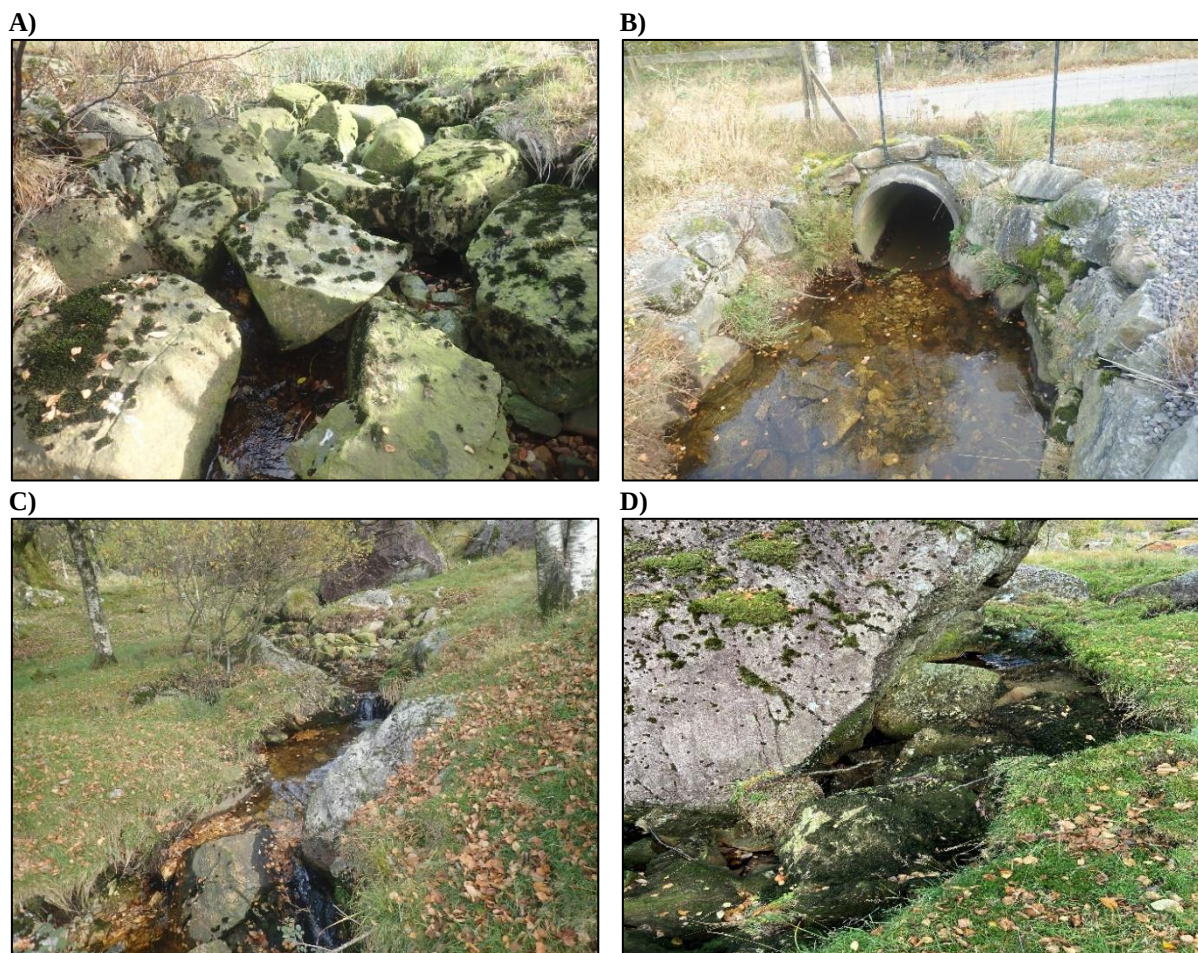
**Figur 9.2.** Vandringshindre og bekkelukkinger i Slåttedalselva: **A)** I segment 1 er det en kunstig terskel som utgjør et temporært vandringshinder for anadrom fisk. **B)** Røret under veien til segment 4 har uproblematisk passasje. **C)** Det nederste temporære vandringshinderet i segment 4 er krevende ved lav vannføring, spesielt for liten fisk. **D)** Naturlig absolutt vandringshinder som følge av en svær stein som blokkerer elveløpet. Passasjen ved siden av går tørr.

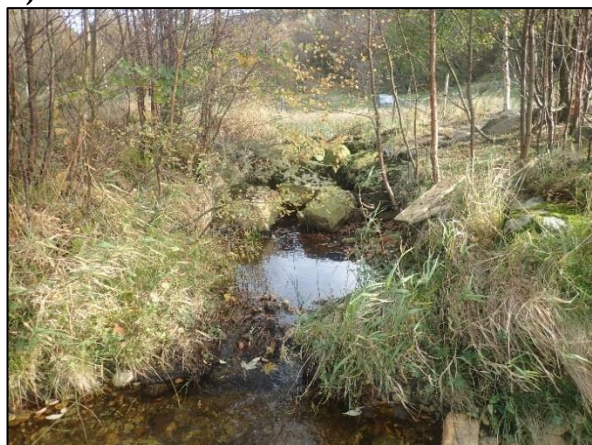
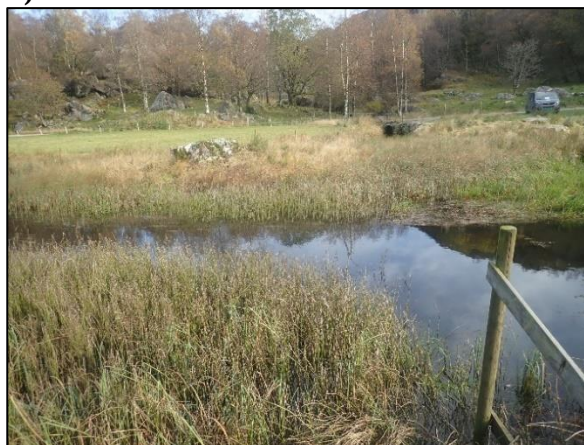
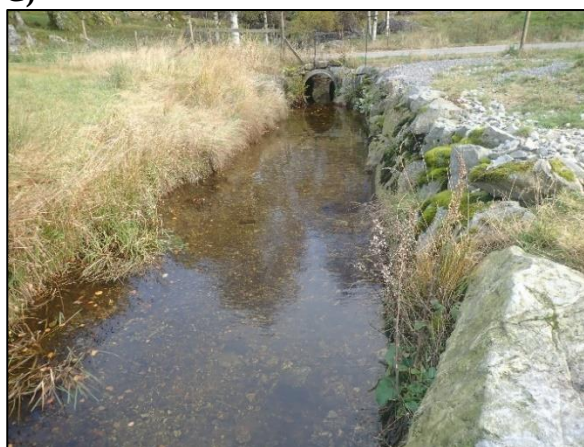
**Figur 9.3.** Morfologiske inngrep og habitatforhold i Slåttedalselva: **A)** Det lille strykpartiet i segment 1 er av svært god habitatkvalitet med bra morfologi, innslag av gytegrus og relativt tett kantvegetasjon. **B)** Rennepartiet i segment 2 er av dårlig habitatkvalitet som følge av finsediment i bunnsubstrat og manglende kantvegetasjon. **C)** Gytearealet i segment 3 er av svært dårlig habitatkvalitet på grunn av dårlige strømforhold, mye finsediment og manglende kantvegetasjon. Forbygningene langs sørlig side senker den morfologiske variasjonen.

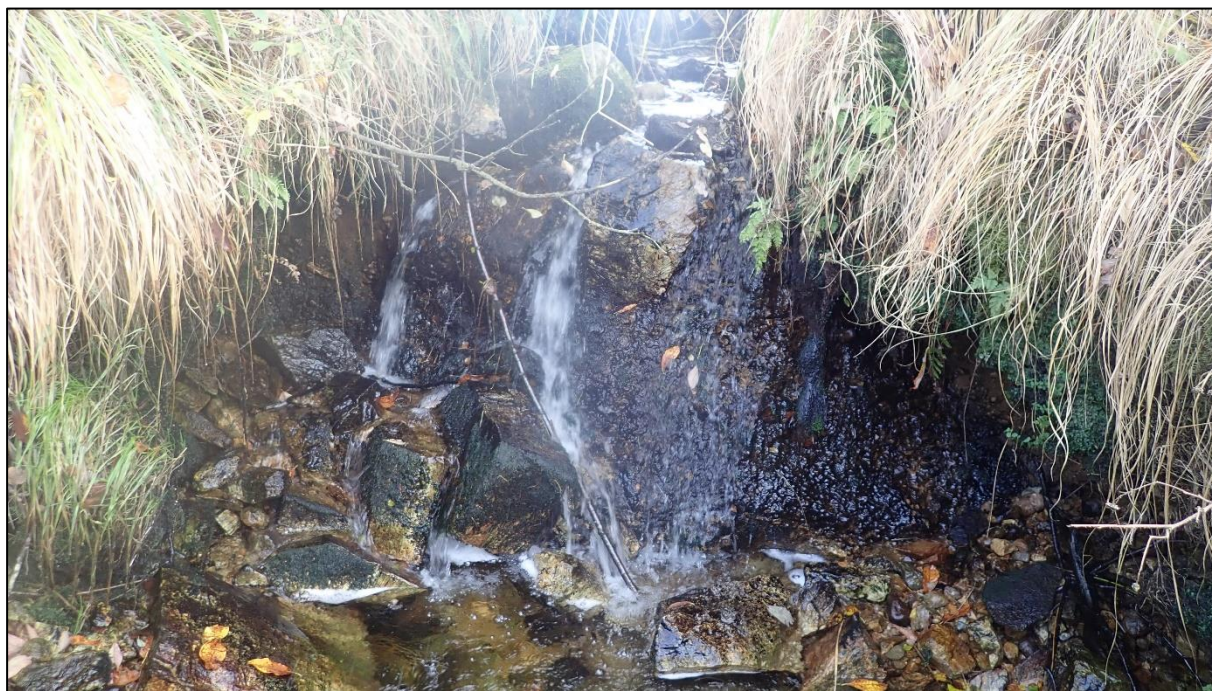
Elven fra Torstjørna er en sideelv av Fuglestadåna i Hå kommune (**figur 3.1**). Elven har svært lav vannføring, og det er et naturlig, absolutt vandringshinder allerede etter ca. 5 m opp fra Fuglestadåna (**figur 10.1**). Elven anses dermed å ikke ha potensiale for ungfiskproduksjon.

**Figur 10.1.** Absolutt vandringshinder i elven fra Torstjørn.

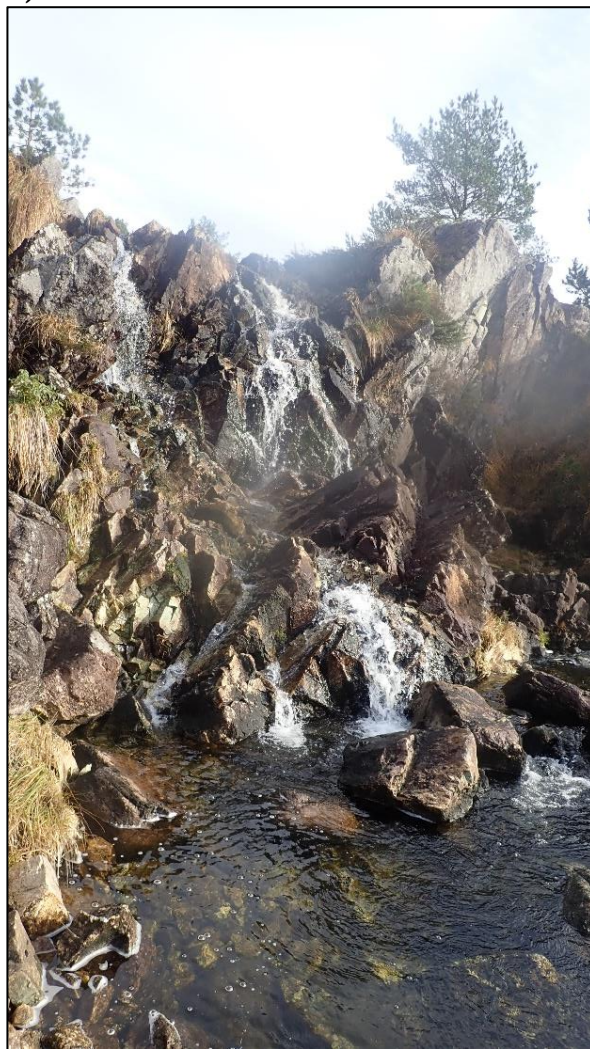
B)

**Figur 12.2.** Vandringshindre: **A)** Det temporære vandringshinderet i segment 2 er en kunstig terskel som er krevende å passere ved lav vannføring. **B)** 114 m opp fra hovedløpet er det et naturlig absolutt vandringshinder.

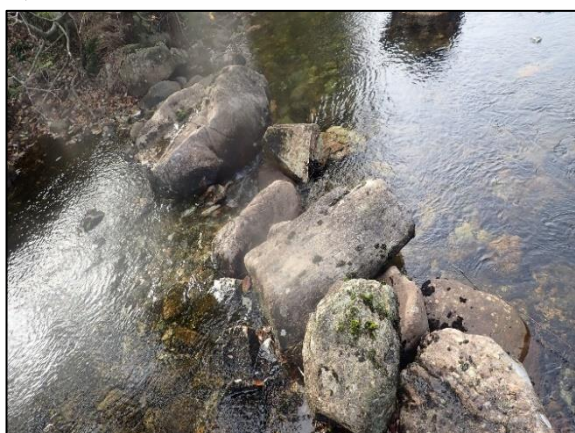
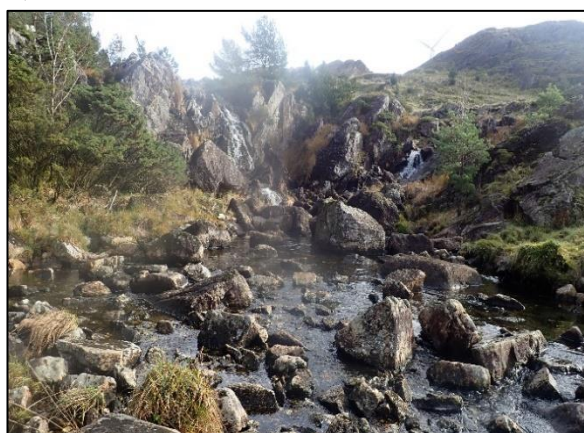
**Figur 12.3.** Morfologiske inngrep i Strandavatnetelva: **A)** Kunstig terskel i segment 1. **B)** Manglende kantvegetasjon langs sørlig side av elven i segment 3.

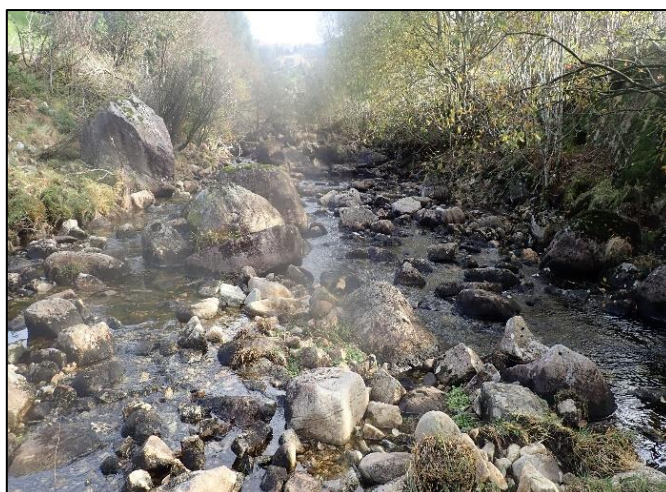
**Figur 12.5.** Stryksegment 1 har god habitatkvalitet med høy morfologisk variasjon og bunnsubstrat som tilbyr mye skjul. Det er dog lite gyteegnet grus. Kantvegetasjonen er mangelfull langs nordlig side, og glissen på sørlig.

Strandavatnetelva har en kort, anadrom strekning bestående av strykparti. Segment 1 har gode oppvekstsvilkår for ungfisk med mye skjul, men lite kantvegetasjon og mangel på gytegrus trekker ned slik at habitatkvaliteten blir «god» (**figur 12.5**). I segment 2 er kantvegetasjonen tett, men det er svært få gytemuligheter da bunnsubstratet hovedsakelig består av blokk og stein. Øvre del, segment 3, har moderat habitatkvalitet, trukket ned av bunnsubstratet bestående av stein og blokk uten grus, samt lite kantvegetasjon (**figur 12.3B**; **tabell 12.2**). Det er mulig å gyte i segment 1 og 2, men det er generelt lite gyteegnet substrat i elven.

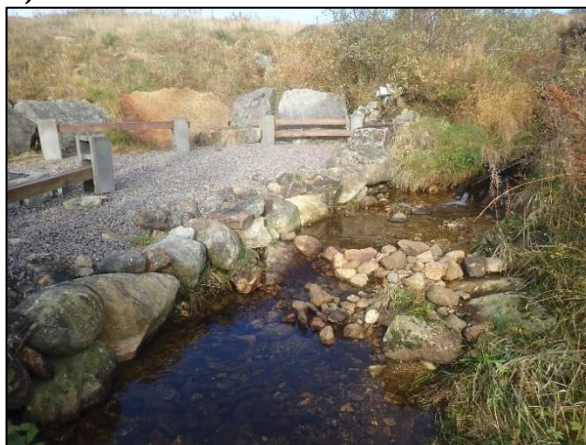
D)

**Figur 13.3.** Morfologiske inngrep i Dalheimelva: **A)** Bekkeløpet er kanalisert med forbygninger på begge sider av bekkeløpet i segment 3 (avbildet) og 4. **B)** Segment 5 har forbygning langs bekkeløpet på østlige side, og generelt er kantvegetasjonen fullstendig manglende. **C)** Forbygning langs østlig side av bekkeløpet og fullstendig manglende kantvegetasjon. **D)** I segment 20 er det en rekreasjonsplass med forbygninger mot vest, og en vann/fiskerrenne (til høyre på bildet) som leder videre oppover.

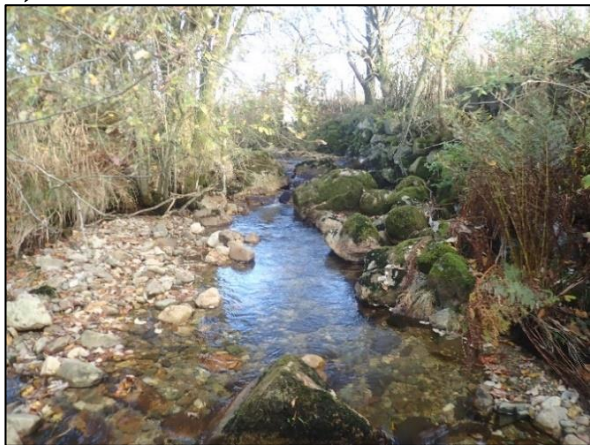
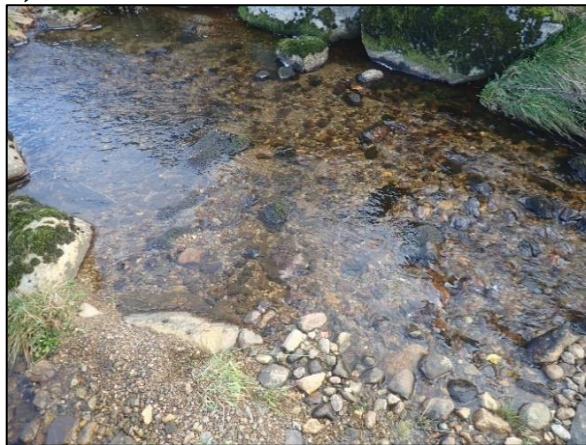
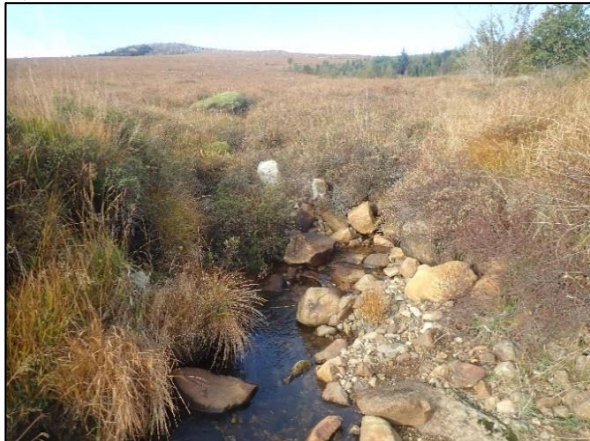
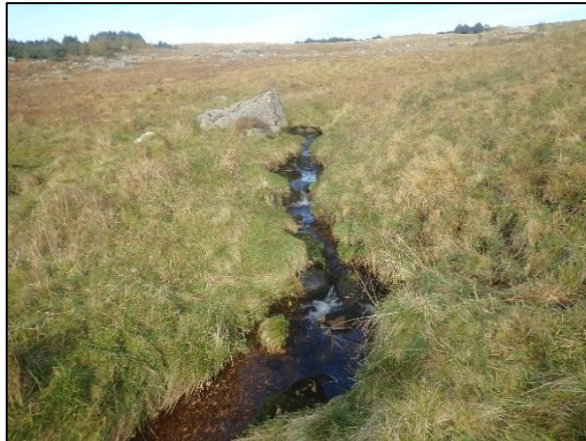
**Figur 13.7.** Habitatforhold i Kvittjørnelva: **A)** I segment 4 er det strykparti av god habitatkvalitet med forholdsvis mye skjul til tross for forbygninger. Det er innslag av gytegrus i substratet og kantvegetasjonen er relativt tett. **B)** I segment 9 er det gyteareal av dårlig habitatkvalitet som følge av mye finsediment i gytesubstratet og fullstendig manglende kantvegetasjon. Strømforhold er dog ganske bra. **C)** I segment 16, i sideløpet, er det god habitatkvalitet med innslag av gytegrus og rikelig med skjul i substratet. Lite kantvegetasjon trekker ned. **D)** I segment 18 er det moderat habitatkvalitet som følge av bunnsubstrat uten gytegrus og fullstendig manglende kantvegetasjon.

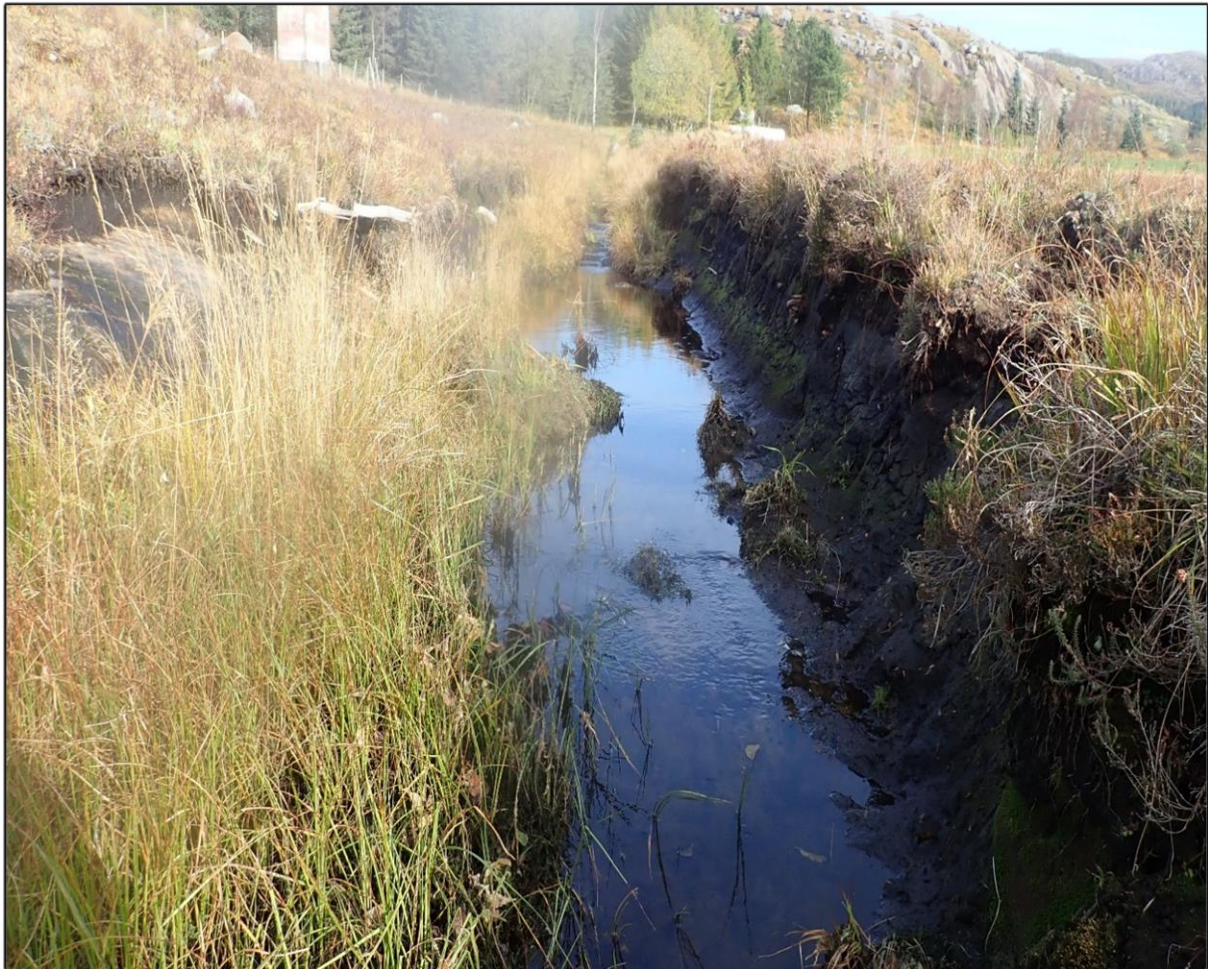
**Figur 14.3.** Kanalisering i de øverste segmentene av elven (28-31) i underkant av brusalivegen. Kanaliseringen fører til spesielt dårlig skjulverdi for fisken.

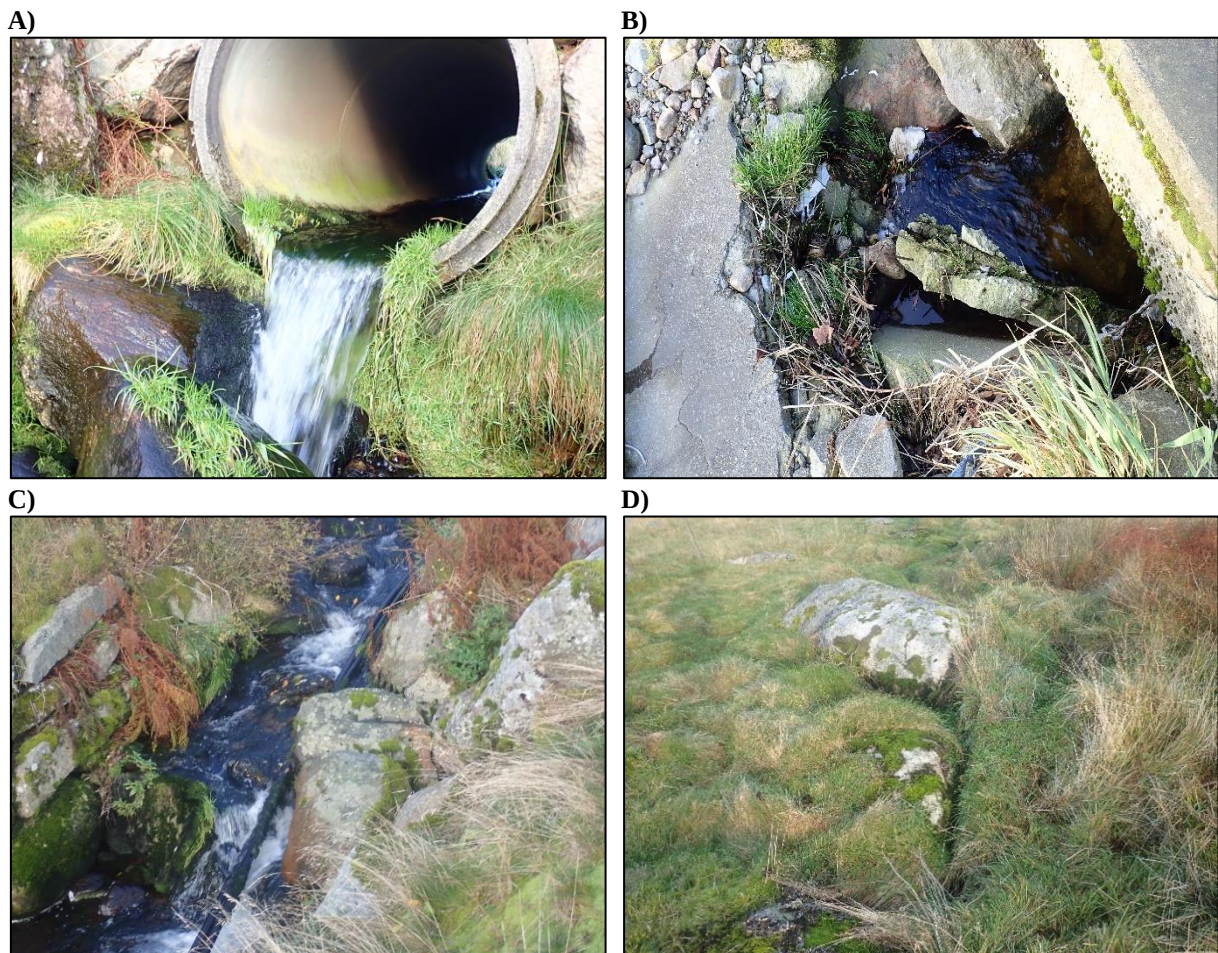
**Figur 15.2.** Vandringshindre og bekkelukninger i Veisedalsbekken: **A)** Røret i overgangen til segment 5 er forhøyet og utgjør et temporært vandringshinder. **B)** Betongkulverten i segment 8 har krevende passasje ettersom det er tilnærmet tettet igjen av drivved. **C)** Det nederste temporære vandringshinderet i segment 13 er en kunstig terskel like oppstrøms røret. **D)** Anadrom slutt der bekken blir for liten, øverst i sideløpet mot nordvest, i segment 16.
