# Habitatkartlegging, ungfiskundersøkelse og forslag til tiltak i anadrom del av Fuglestadåna, Hå kommune

Rådgivende Biologer AS 3327

Habitatkartlegging, ungfiskundersøkelse og forslag til tiltak i anadrom del av Fuglestadåna, Hå kommune

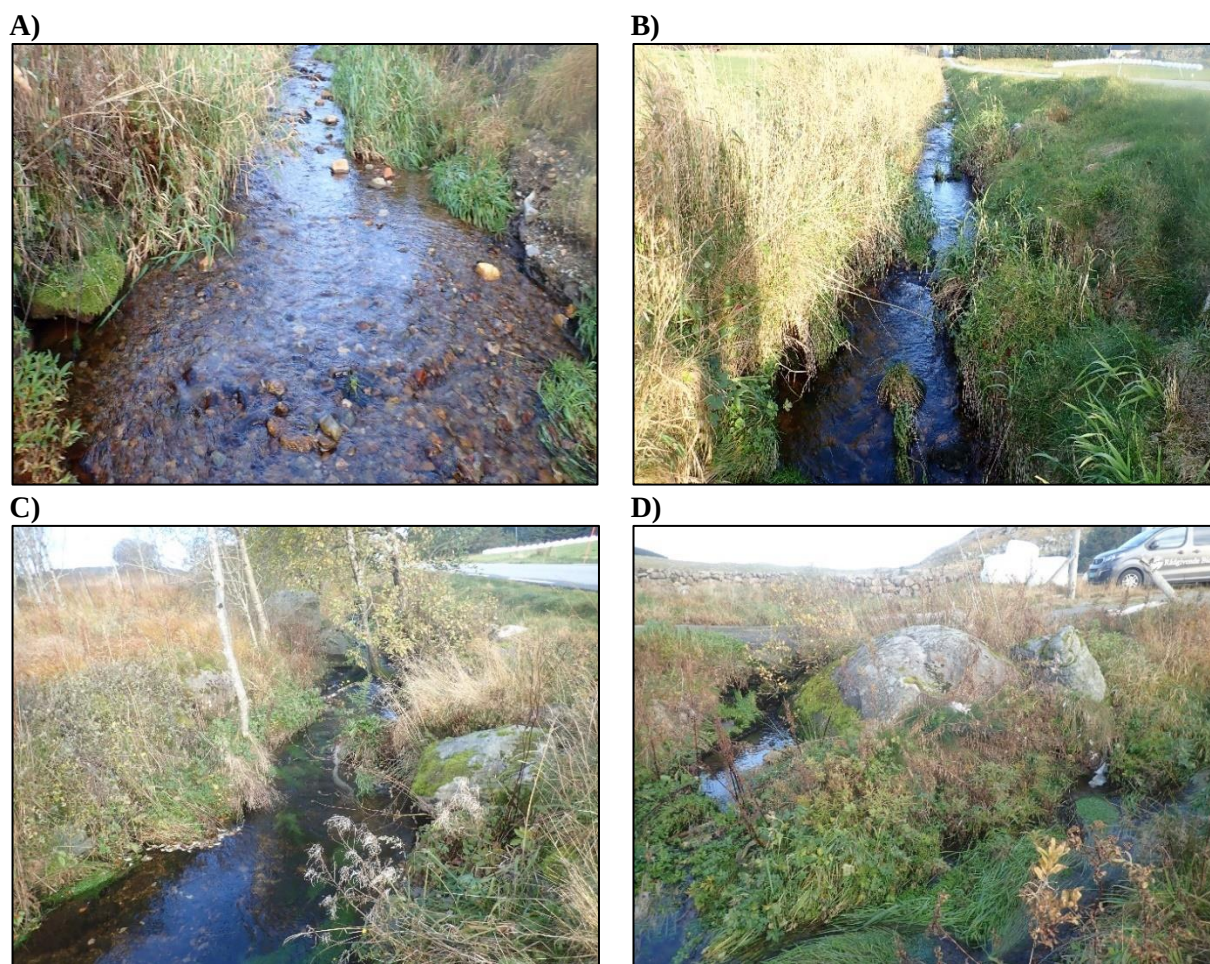
**Figur 15.6.** Habitatforhold i Veisedalsbekken: **A)** Gytearealet i segment 2 er av dårlig habitatkvalitet som følge av liten dybde, mye finsediment i substratet, og mangelfull kantvegetasjon. **B)** Stryksegment 6 har et svært kanalisert bekkeløp med lav morfologisk variasjon, substrat uten grus, og mangelfull kantvegetasjon. Dette resulterer i dårlig habitatkvalitet. **C)** Stryksegment 14 har god habitatkvalitet, med et mer naturlig bekkeløp og rikelig med skjul for ungfisk. Kantvegetasjonen er også tettere. **D)** I segment 16 trekker noen forbygninger, substrat uten gytegrus, og mangelfull kantvegetasjonen ned, slik at habitatkvaliteten blir moderat.
