HØLLAND BRU NATURMANGFOLDRAPPORT

Oppdragsnavn **Hølland bru naturmangfoldrapport**
Prosjekt nr. **1350052379**
Mottaker **Rogaland fylkeskommune**
Dokument type **Rapport**
Versjon **2**
Dato **06.10.2022**
Utført av **VEEL / THVO**
Kontrollert av **THVO**
Godkjent av **KSOL**

1. Innledning

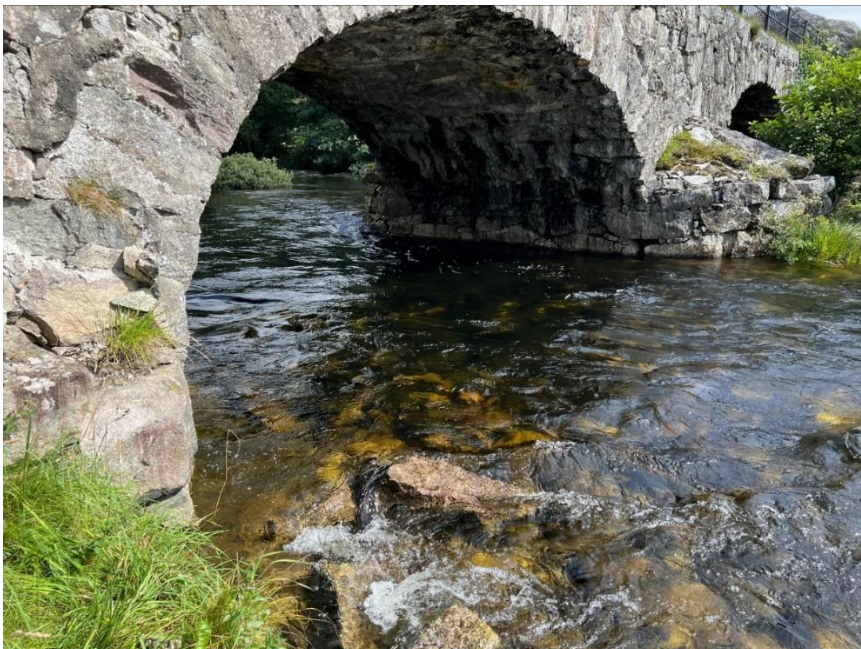
Figur 3 Hølland bru og illustrasjon av strømforholdene under befaringen.

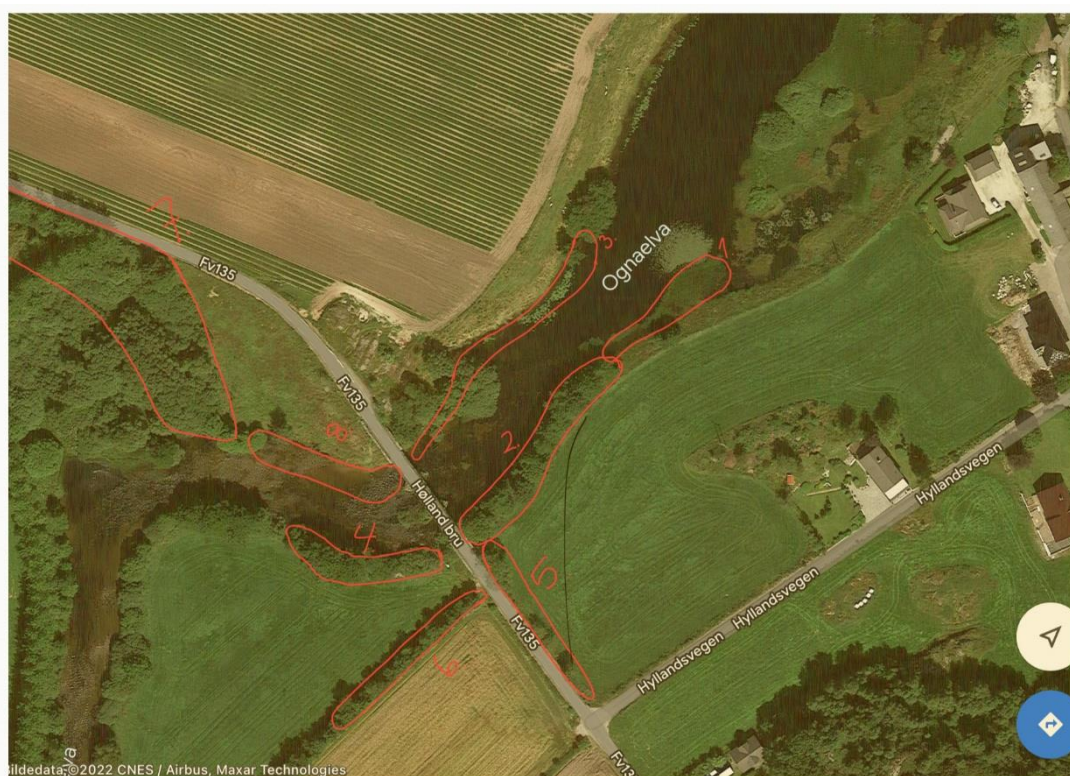
Figur 5 Oversiktskart som viser hovedområdene som ble undersøkt, og notatene tilknyttet de ulike områdene og eventuelle funn der.

Oppsummering med henvisning til figuren over:

Langs vannkanten markert som område nr 1:

Det ble påvist følgende arter: Flaskestarr, lyssiv, bukkeblad, myrhatt, åkermynte, enghumleblom og tepperot. Langs elvebredden i sørøst ligger det et belte på omtrent 5 meters bredde med vegetasjon som gradvis går over til mer intensivt drevet mark (storfebeite).

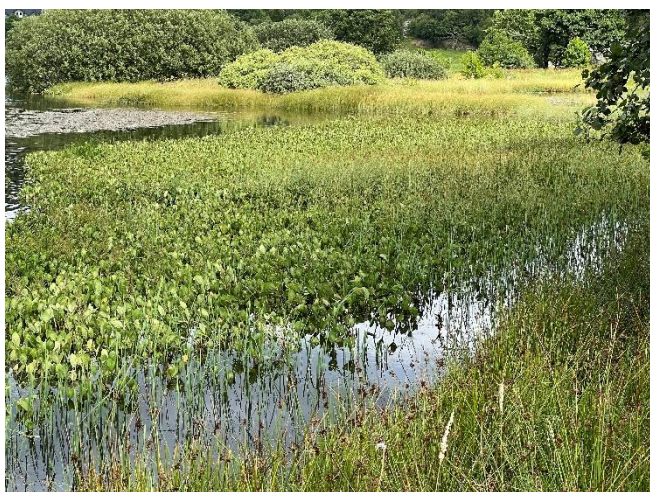
Figur 6 Elvekanten ved område 1.

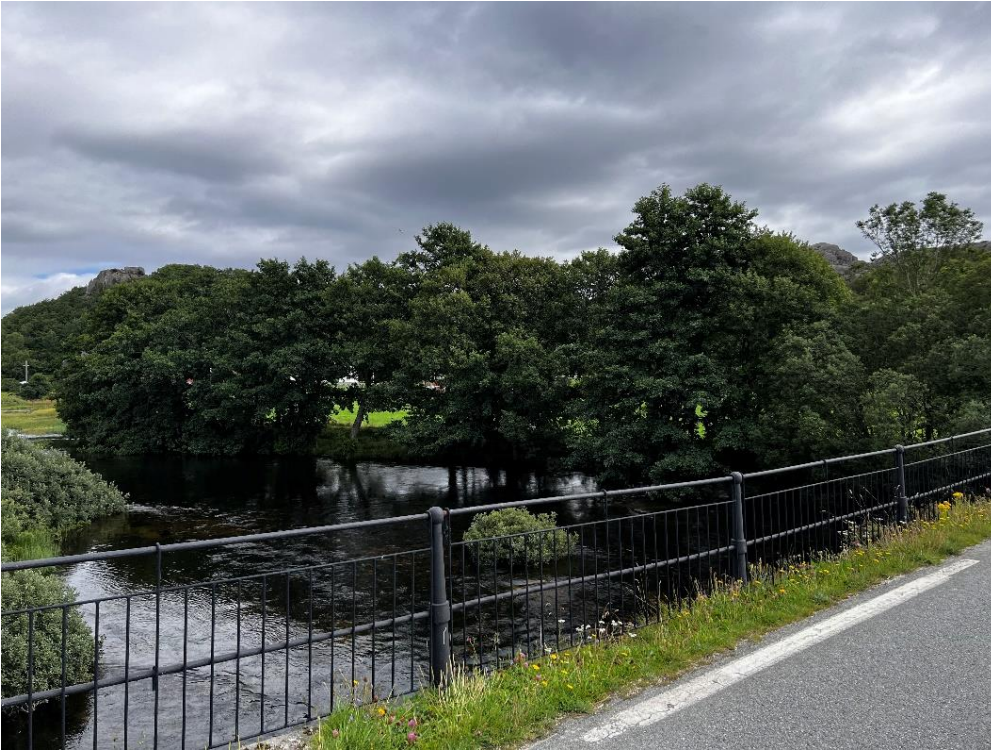
Figur 7 Vegetasjon langs elvebredden.

Områdene var dominert av svartor langs vannkant sammen med ask. Ask er eneste funn av rødlisteart (kategori «EN», sterkt truet) i dette området. Vanlige arter som vanlig messinglav, vanlig rosettlav og brun barklav ble registrert. Ingen av trærne langs strekningen var spesielt gamle.

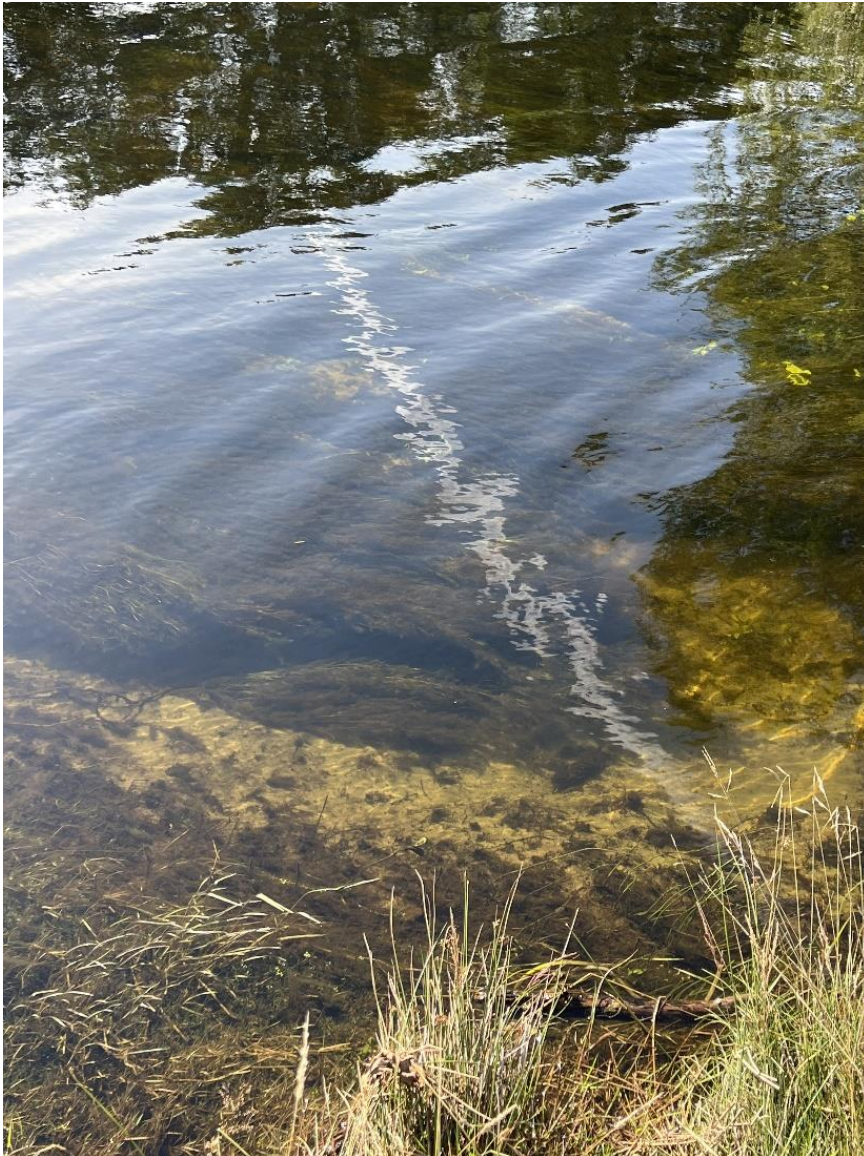
Figur 8 Elvbunn med store mengder tusenblad.

Substratet i elven ser ut til å være sand og grus. Det ble registrert funn av artene gul nøkkerose, elvesnelle, klovasshår, tusenblad, vanlig tjønnaks og tjønngras. Alle disse artene er vanlig forekommende i regionen. Artene vokste hovedsakelig i elva. På land langs vannkanten er det sauebeite. Samt på innsiden av dette igjen en åker hvor det ble dyrket gulrot. Den økologiske tilstanden til Oga elven er satt til god (vann-nett, 2022).

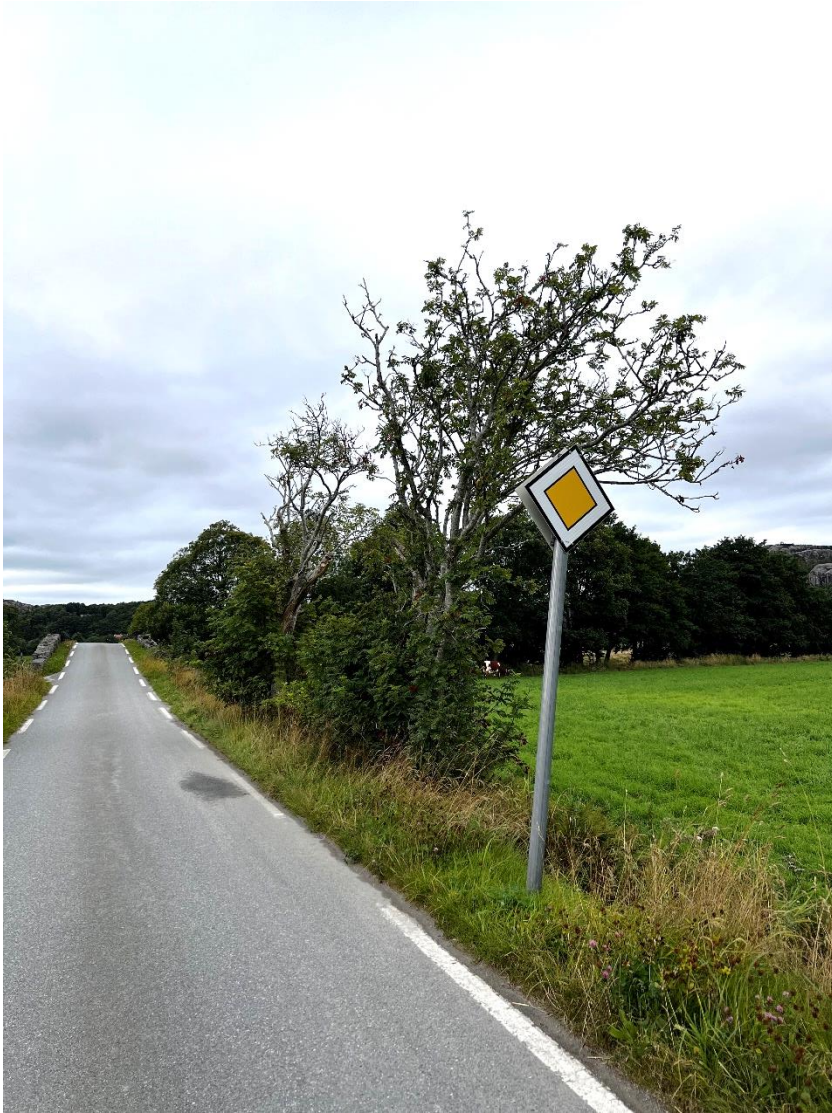
Figur 9 - Medtatte rognetrær langs fylkesvegen.

I dette området sto det en rekke rognetrær i dårlig tilstand, store deler av stammene var døde. Trærne stod svært presset mellom vegareal og landbruksjord. Undersøkt for epifytter (lav, moser og sopp), men det ble ikke registrert rødlistede arter. Det ble funnet vanlige arter som vanlig messinglav, brun barklav, vanlig rosettlav og ospekantlav.

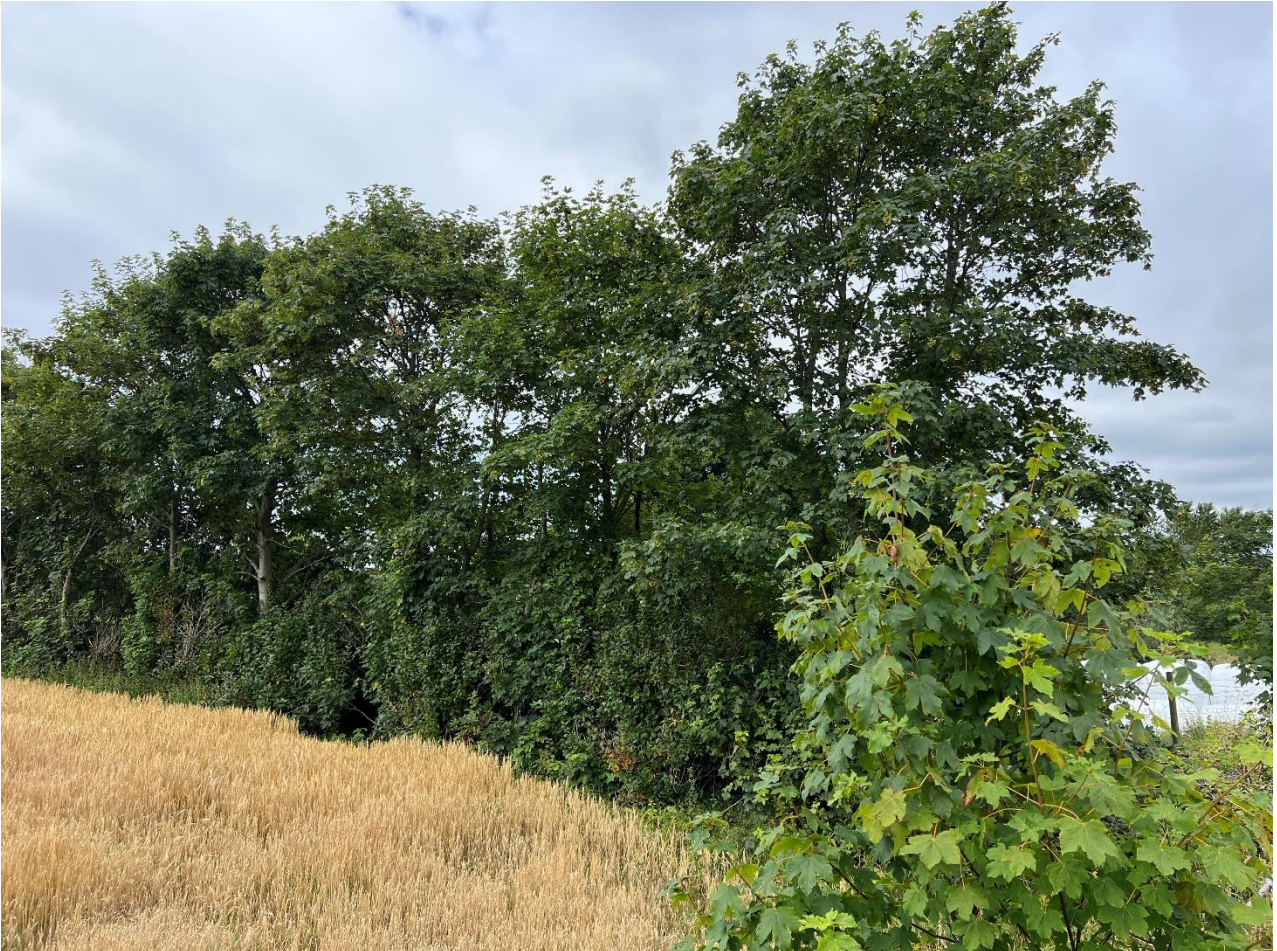
Figur 10 Trerekke med platanlønn mellom jorder

Trerekke langs åker var dominert av platanlønn (kategori «SE», svært høy risiko) og skjermleddved (kategori «HI», høy risiko). Ellers bestod trærne i alleen av svartor og ett funn av en alm (kategori «EN, sterkt truet) på norsk rødliste på arter.

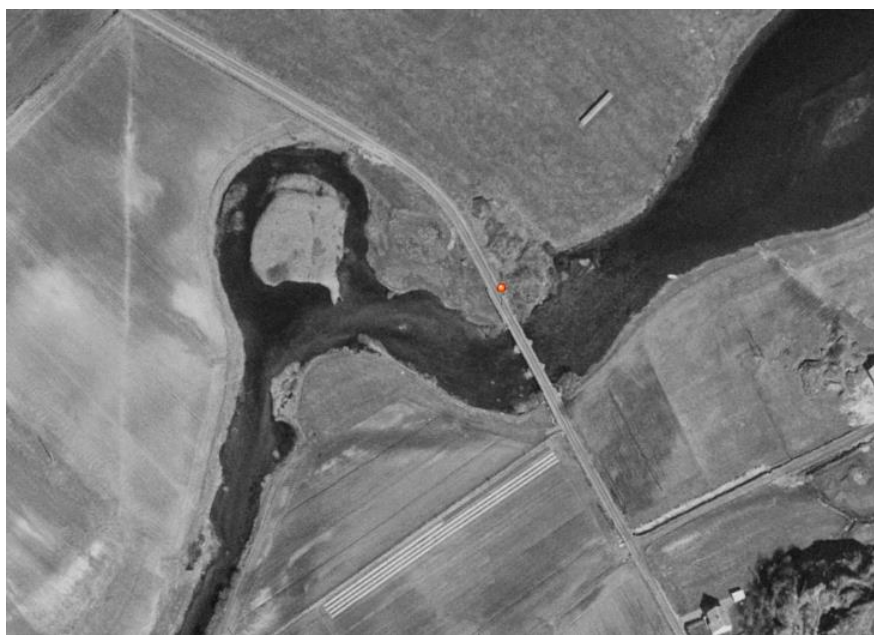
Figur 13 Kroksjø, bilde 1967.

Det ble ikke funnet slike naturtyper over disse minstearealene, men lengst nordvest i området ligger det en avsnørt kroksjø av relativt ny dato som i litt større sammenheng og med større areal vil kunne defineres som E11.1 Gammel fattig sumpskog. Eldre flyfoto fra 1967 viser at dette området var helt åpent, men er i senere tid blitt gjengrodd med skog. Svartor dominerte i tresjiktet, sammen med tett vierkratt. Det ble ikke funnet arter som indikerer en rikere utforming, og vanlige arter som mjørdurt, bringebær, skvallerkål og vendelrot ble funnet her.

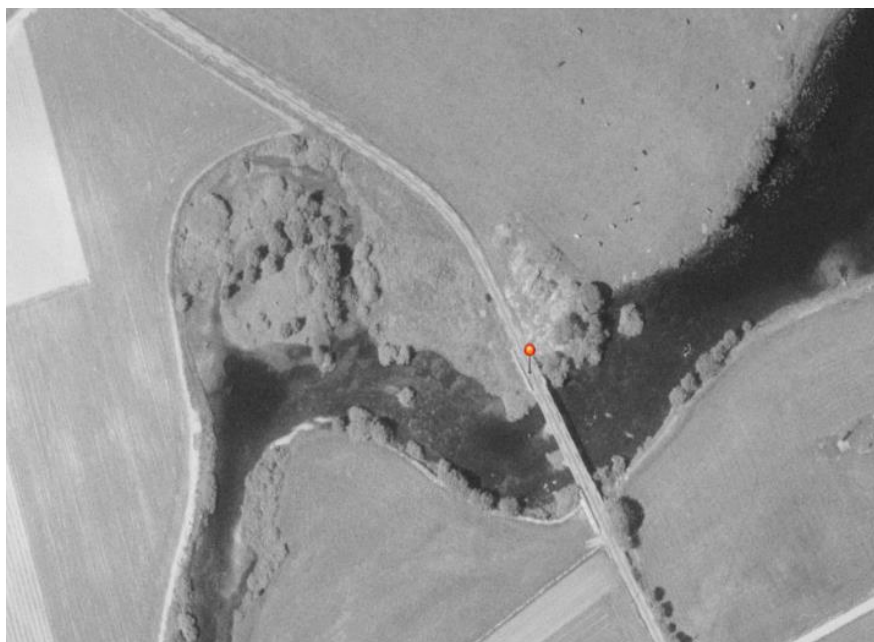
Figur 14 Avsnørt kroksjø, bilde fra 1985.
