# KARTLEGGING OG VURDERING AV TILTAK FOR VARHAUGSELVENE

Projektnavn **Tiltaksplan Varhaugselvene**  
Projektnr. **1350047604**  
Mottaker **Hå kommune, Jæren vannområde**  
Dokumenttype **Rapport**  
Versjon **[1]**  
Dato **07-02-2022**  
Utarbeidet av **Birgit Solberg, Erik Larsen**  
Kontrollert av **Harriet de Ruiter**  
Godkjent av **Kristine Solberg Opoft**

Hå Kommune har bestilt en tiltaksplan for Varhaugselvene. Hensikten med dette er å få sammenstilt økologisk og miljømessig tilstand samt oversikt over mulige tiltak for å bedre tilstanden. Det er ønskelig å involvere grunneiere allerede i tidlig fase, da de har mye kunnskap om vassdragene og kan ha viktige innspill på tiltak. Ulike tiltak vil medføre inngrep og kan bety interessekonflikter. Tiltak skal finansieres og vil også ha ulik kost-nytte effekt. Etter at rapporten er ferdigstilt vil Hå Kommune i samarbeid med en referansegruppe fortsette arbeidet med å utarbeide en endelig plan over tiltak som har god effekt og som kan realiseres på en god måte. Denne planen skal vedtas politisk.

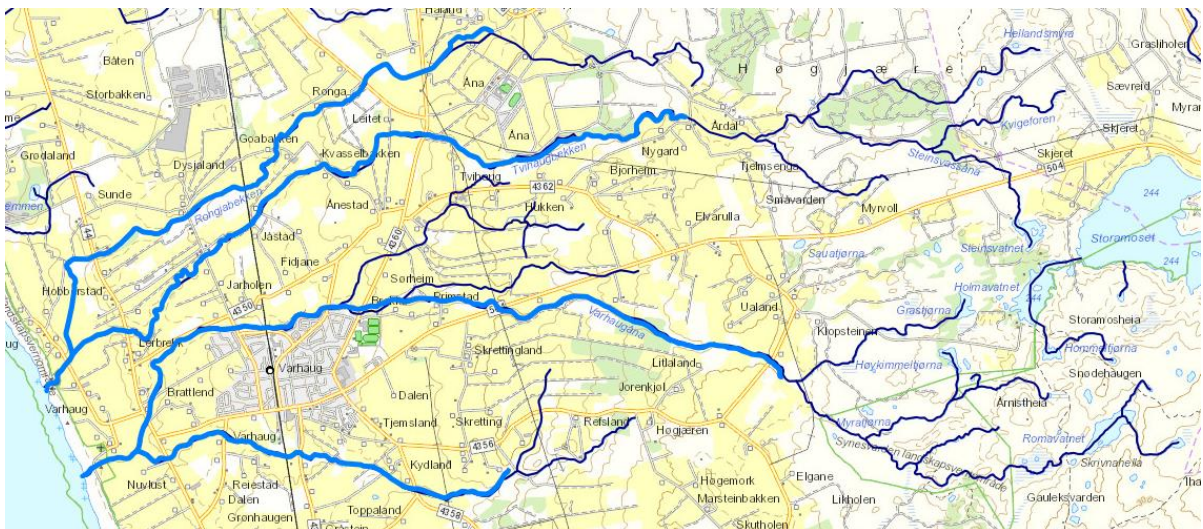
**Figur 1 Oversiktskart som viser elvevannforekomster (mørk blå) og lakseførende del av vassdrag (lys blå). Temakart-Rogaland**

Varhaugselvene består av to hovedelver og flere sidebekker (Figur 1). Varhaugselvene er forholdsvis korte elvestrekninger uten innsjøer, med utløp rett til sjø. Nordre Varhaugselv (Vannforekomst 028-48-R) omfatter Tvihaugbekken som er hovedgrenen, og Rongjabekken som er sidegrenen. Tvihaugbekken har sitt utspring på Høggjæren, der Hellandsåna og Steinvassåna renner sammen. Rongjabekken har sitt utspring på Åna. I Vann-nett er vannforekomsten definert som en middels stor, moderat kalkrik og klar elv i lavlandet (NVE, Vann-nett, u.d.). Vannforekomsten har et nedbørsfelt på 18,2 km<sup>2</sup>, og består for det meste av dyrket mark (44,4 %) og snaufjell (43,8 %) (NVE, NEVINA, u.d.). Det er kun 1 % myr, og 0,4 % innsjøareal i nedbørsfeltet, som betyr at nedbørsfeltet har liten evne til å fordøye vann. Vannføringen i elva vil derfor variere raskt i forhold til nedbør. Elva har en middelvannføring på 782 l/s.

Søndre Varhaugselv (Vannforekomst 028-91-R) omfatter Brattlandsåna og Reiestadbekken. Brattlandsåna er hovedgrenen. Til Brattlandsåna løper to sidebekker: Opstadbekken og Bubekken. Reiestadbekken har to sidegrener: Skrettingbekken og Kyrkjebekken. Vannforekomsten er i Vann-nett vurdert som en middels stor, moderat kalkrik og klar elv i lavlandet (NVE, Vann-nett, u.d.). Nedbørsfeltet har en størrelse på 25,8 km<sup>2</sup>. På samme måte som Nordre Varhaugselv består nedbørsfeltet hovedsakelig av dyrket mark (48,7 %) og snaufjell (35,3 %), og har tilnærmet ingen myr eller innsjøarealer som kan fordøye vann og dempe flomer (NVE, NEVINA, u.d.). Middelvannføringen i elva er på 1 114 l/s.

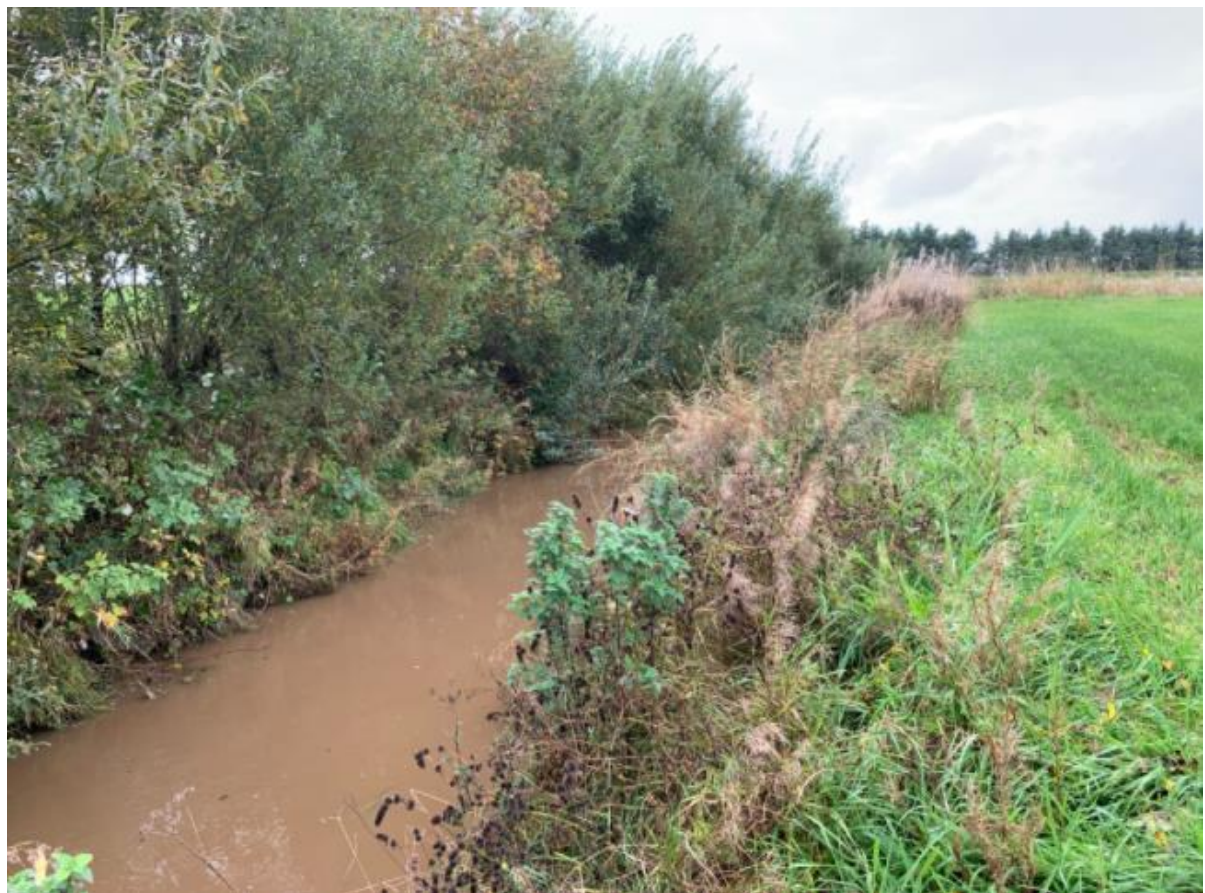
Figur 3. Rongjabekken sett fra Opstadvegen. Bekken var ved befaring i oktober 2021 synlig påvirket av fínsedimenter. Sedimentene stammer blant annet fra overflateavrenning fra de store dyrka feltene på nordsiden av Åna fengsel. Langs venstre kant av bekken vokser det elvepil og selje som gir god skygge til elven. Langs den høyre kant er det dyrket helt inn forbi 2 m sonen og det er ikke plass til en naturlig kantsone.

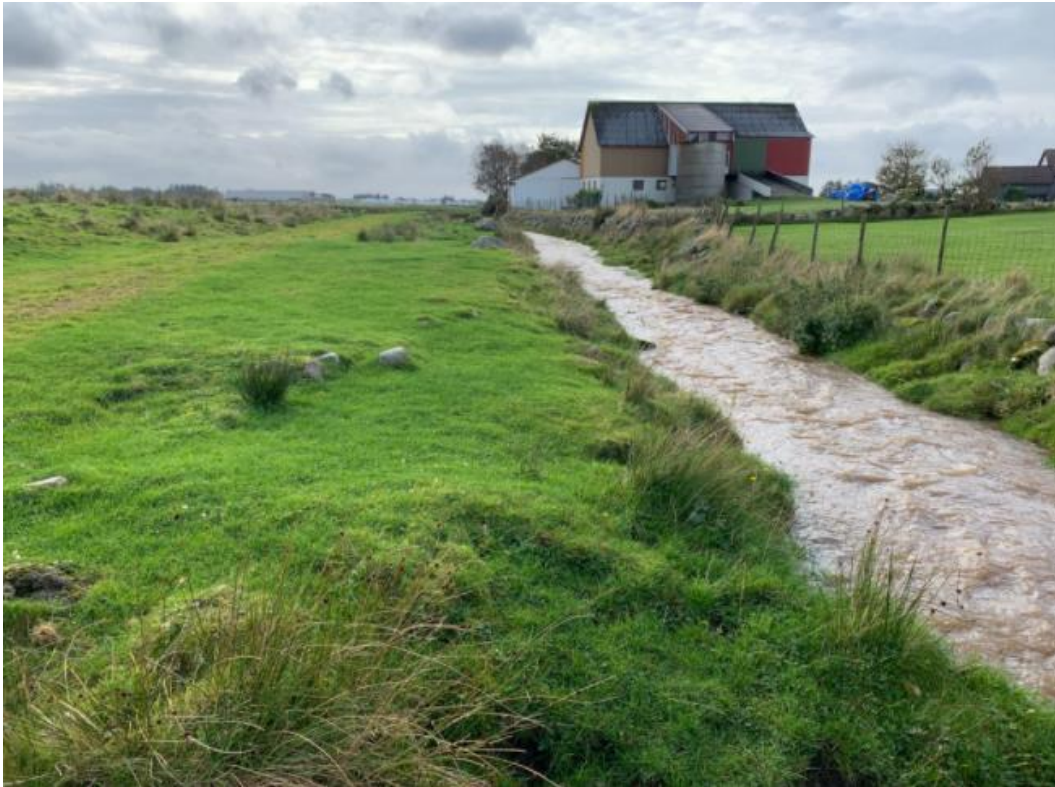
Figur 4 Rongjabekken sett fra Rongjavegen. I denne del av elva er det gyteplasser og litt variasjon i elveløpet. Her er det ikke naturlig kantsone, men etablering av kantsone langs den venstre siden er foreslått som et tiltak.

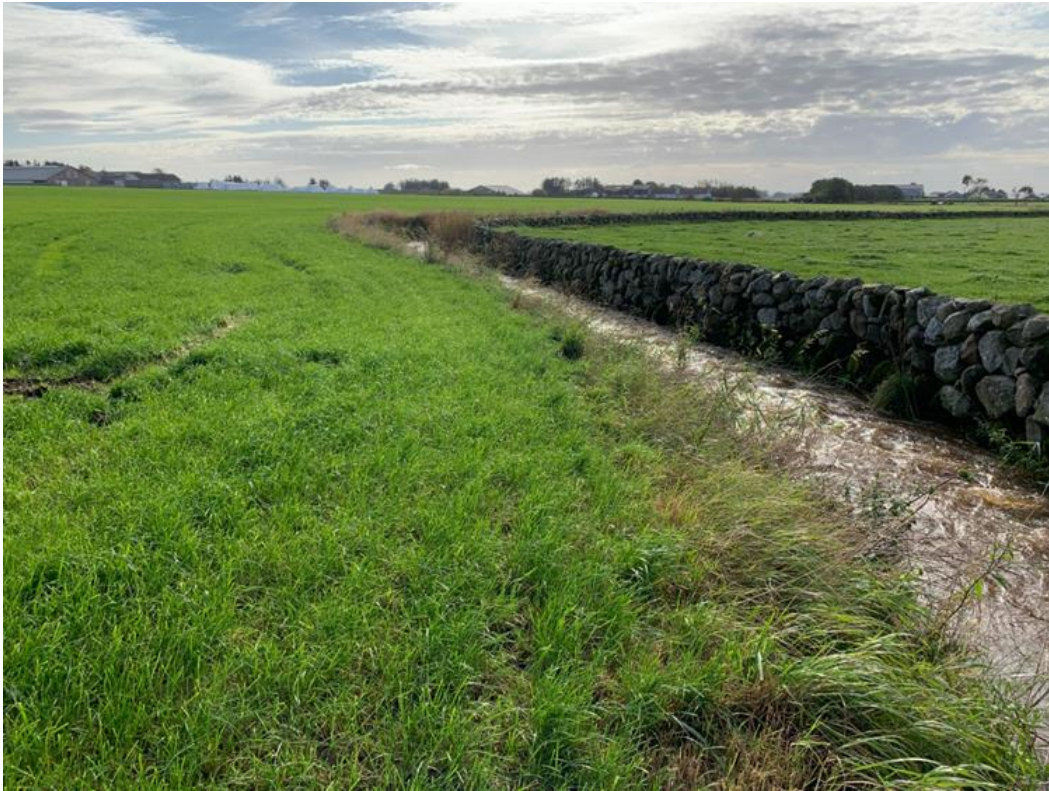
Figur 5 Rongjabekken. Utrettet og kanalisert elvestrekning med steinmur, uten kantsone eller kantvegetasjon.

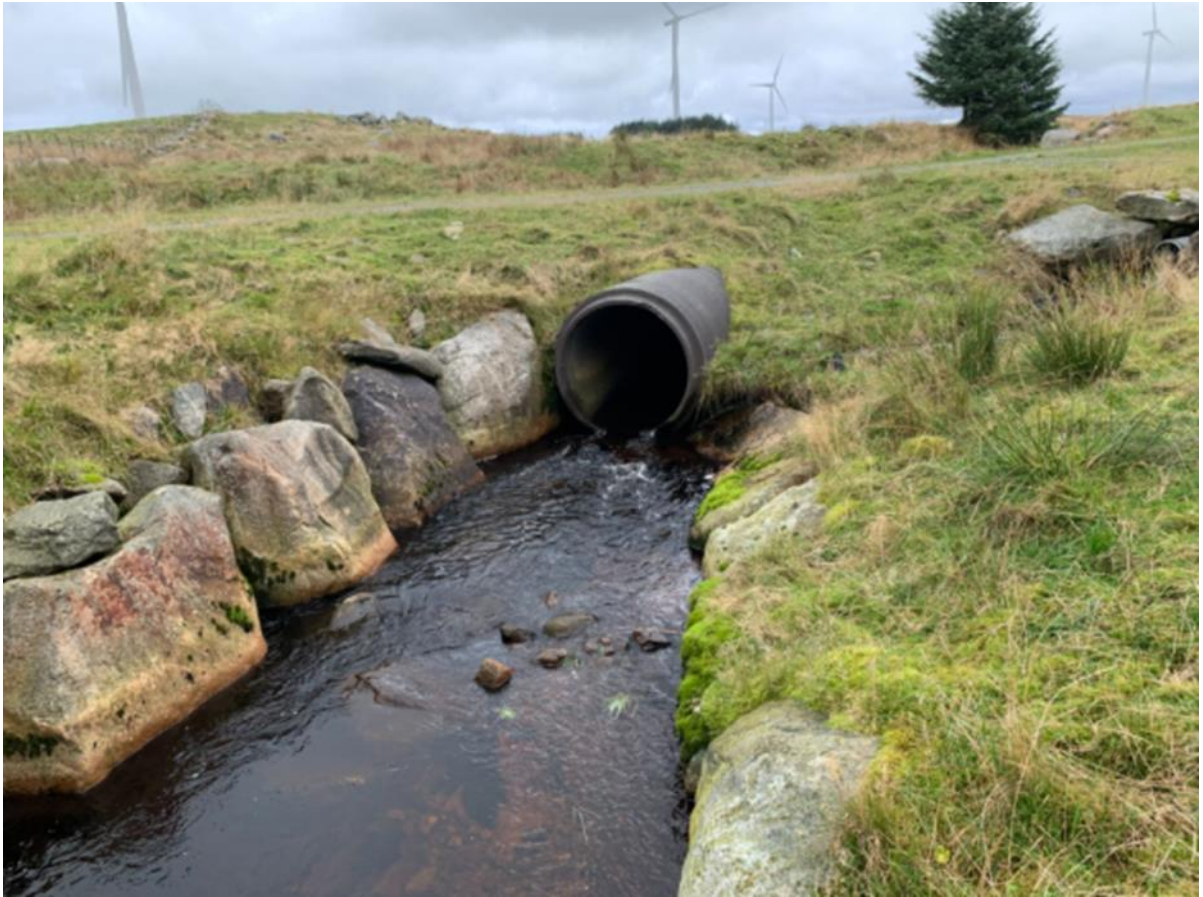
Figur 6. Tvihaugbekken ved vindmølleområdet. Fisk gyter på strekningen, men rør som ligger tørre ved lav vannstand utgjør vandringshinder for fisk. Her er det foreslått å legge å heve elvbunnen nedstrøms rørutløp.

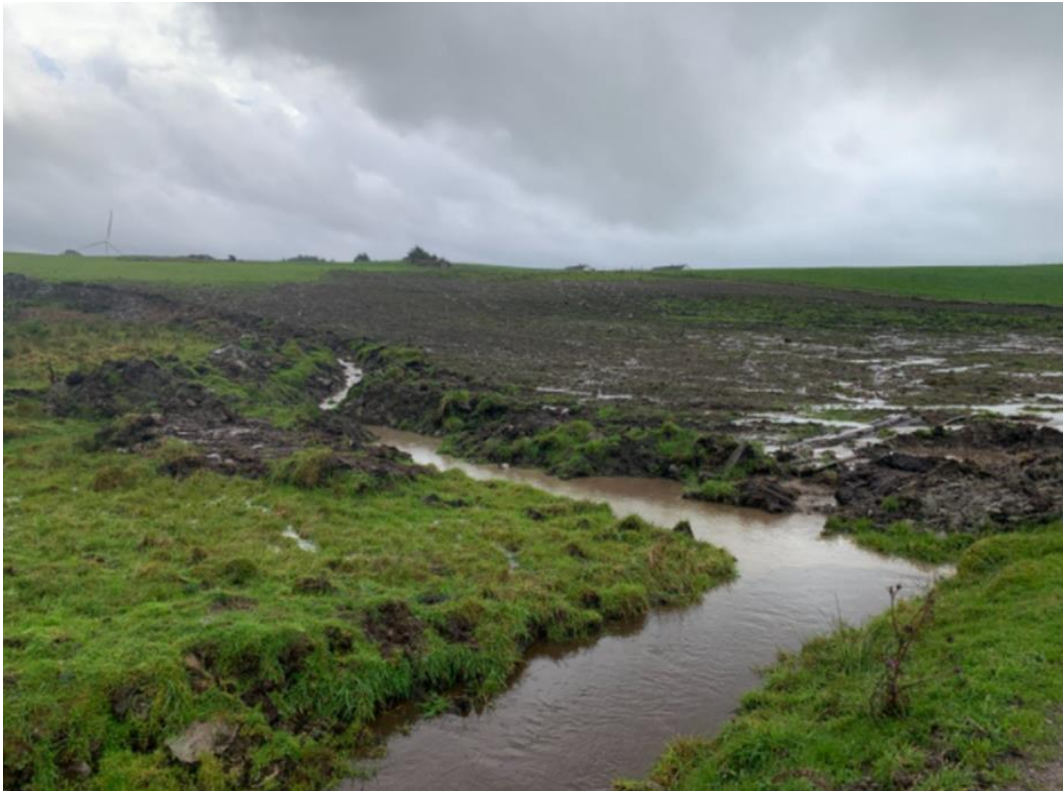
Figur 7. Tvihaugåna, nydyrkingsfelt på Årdal. Store mengder finsediment slippes ut i bekken fra nydyrking av et myrlendt beiteareal.

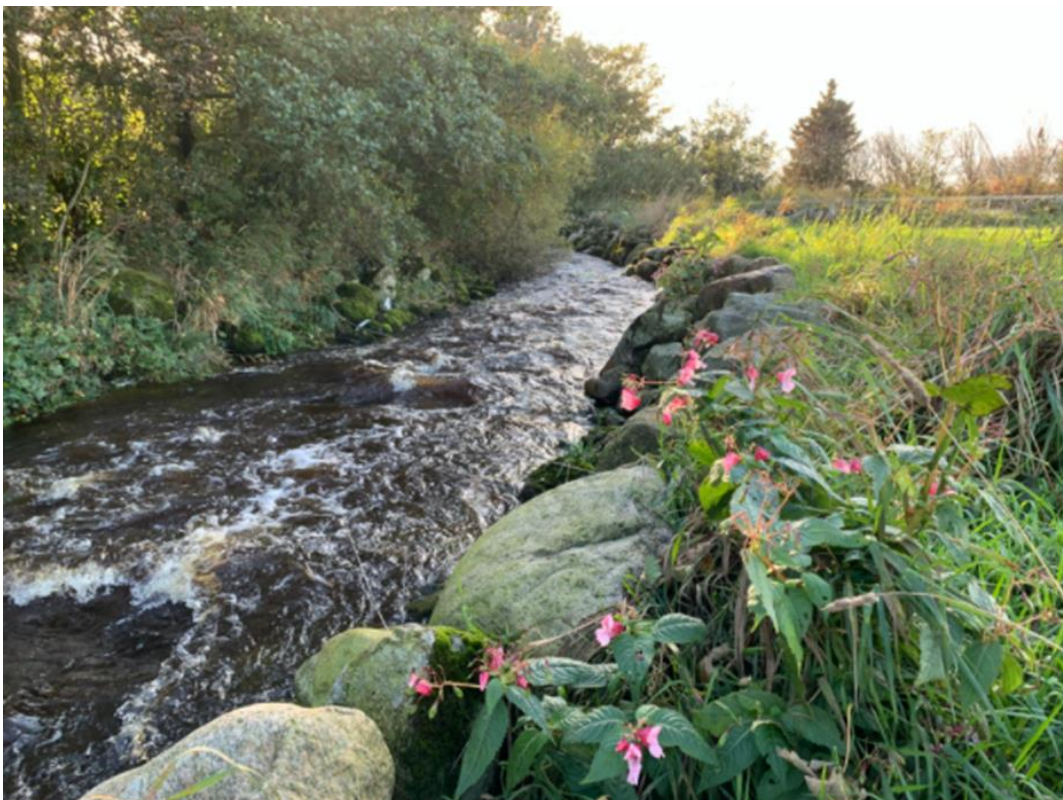
Figur 8 Tvihaugbekken nedstrøms Ånastadvegen. Elveløpet er låst med steinsetting på begge sider, men det er en veluviklet kantvegetasjon på sørsiden som gir skygge til elva. Kjempespringfrø, som er en fremmedart med svært høy risiko, ses i forkant av bildet.

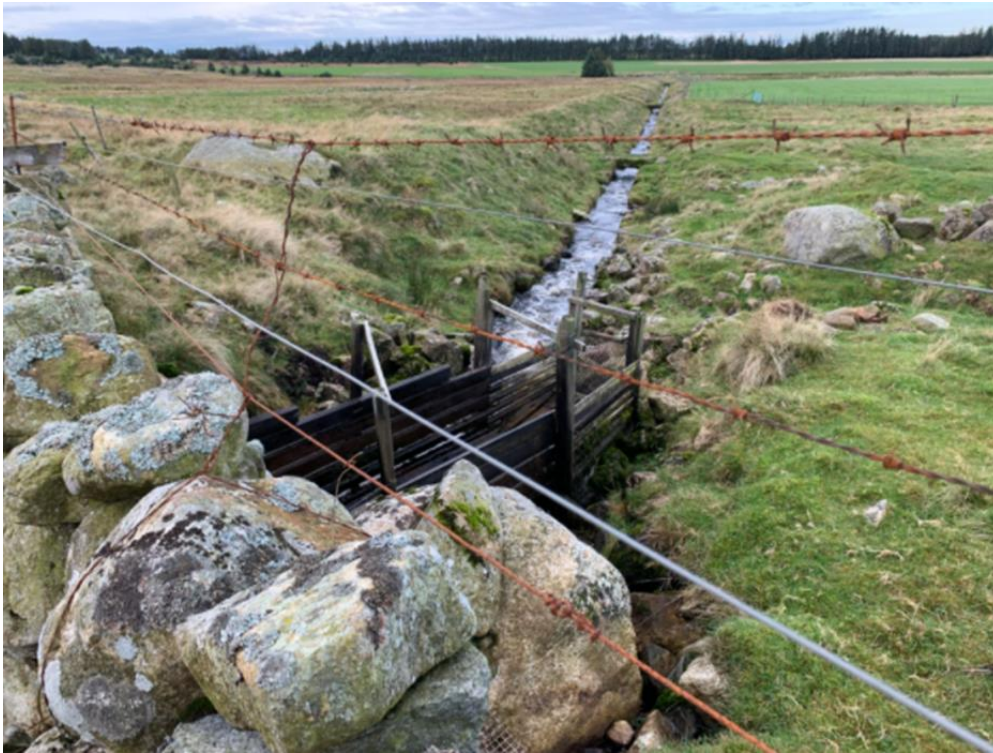
Figur 9. Brattlandsåna oppstrøms Ulandsvegen. En gammel ålekiste utgjør et vandringshinder for fisk. Her er det foreslått å fjerne ålekisten og å legge ut stein på nedsiden for å lette oppgang av laks og ørret.

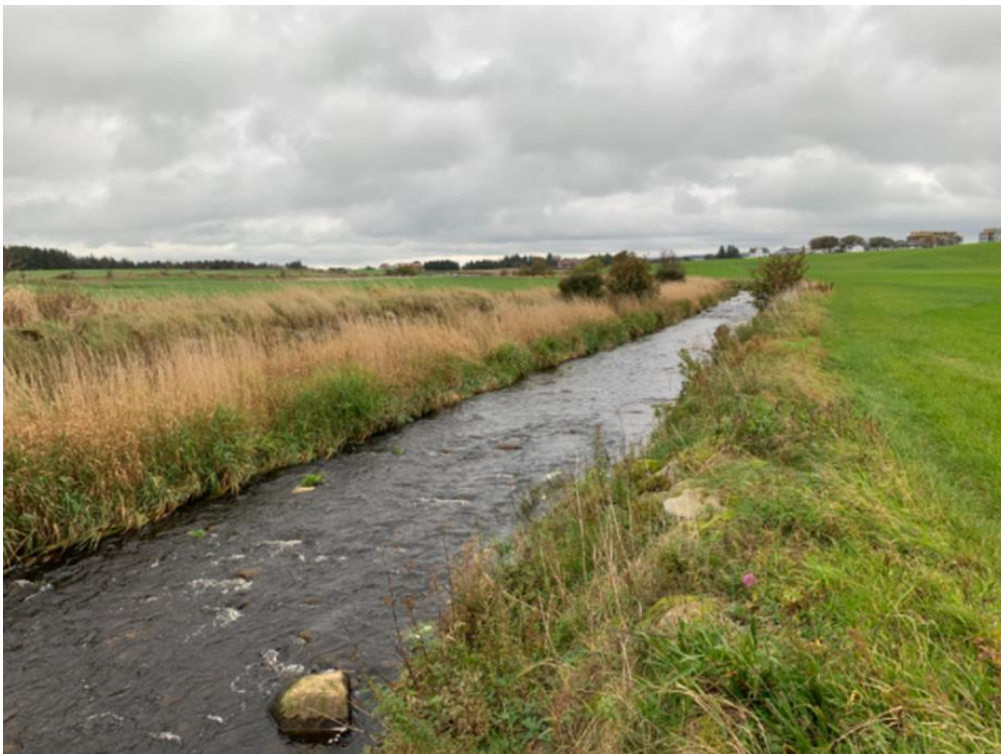
Figur 10. Brattlandsåna ved Lerbekk. Elveløpet er rettet ut, og mangler kantvegetasjon. Her foreslås det å etablere kantvegetasjon på sørsiden av elva, og legge ut stein slik at elva får et mer variert løp og mer skjul for fisk.

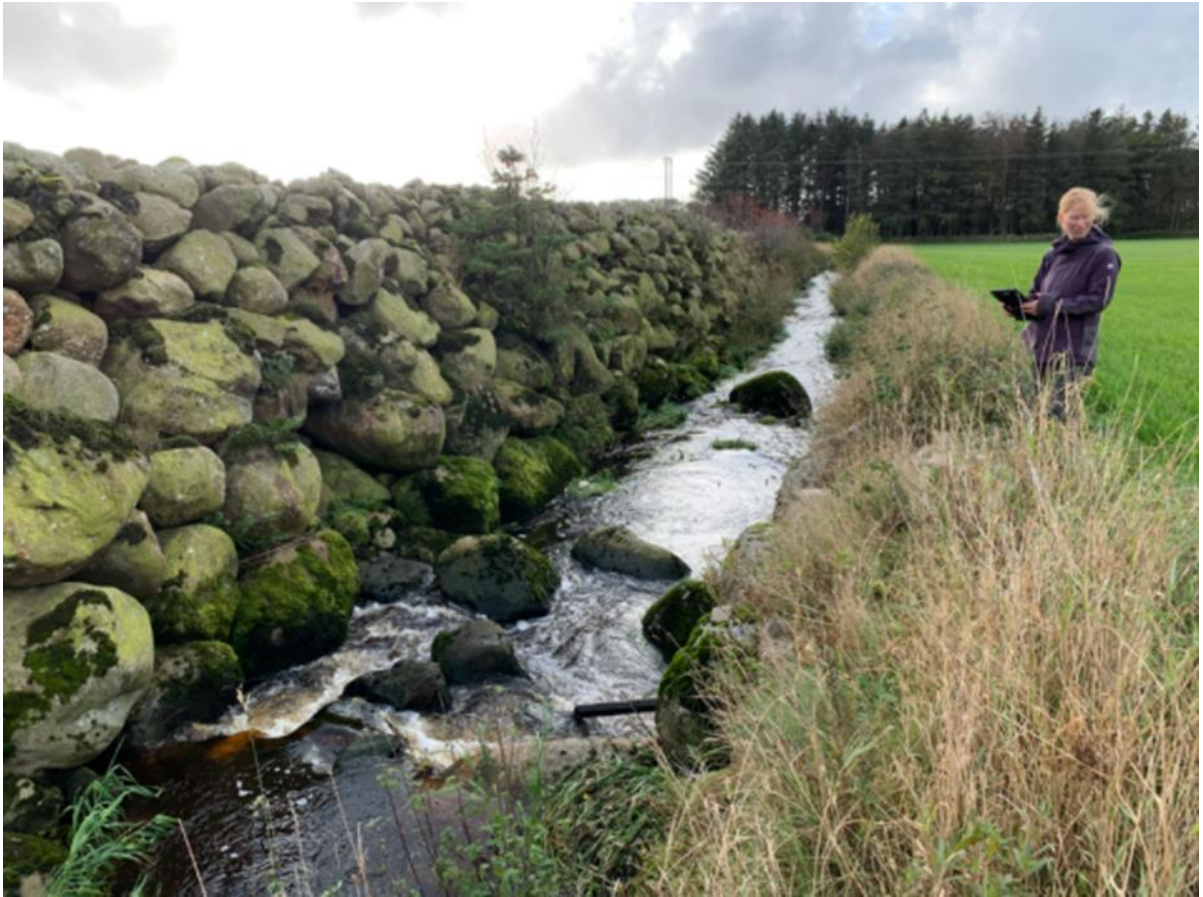
**Figur 11. Reiestadbekken Oppstrøms Hålandsvegen. Steinsetting langs sørsiden har effektivt låst elveløpet. Kantvegetasjon mangler også på nordsiden, der dyrka mark går helt inn forbi 2 m sonen. Det er grus og stein i elva, men for liten variasjon til å skape skjul.**

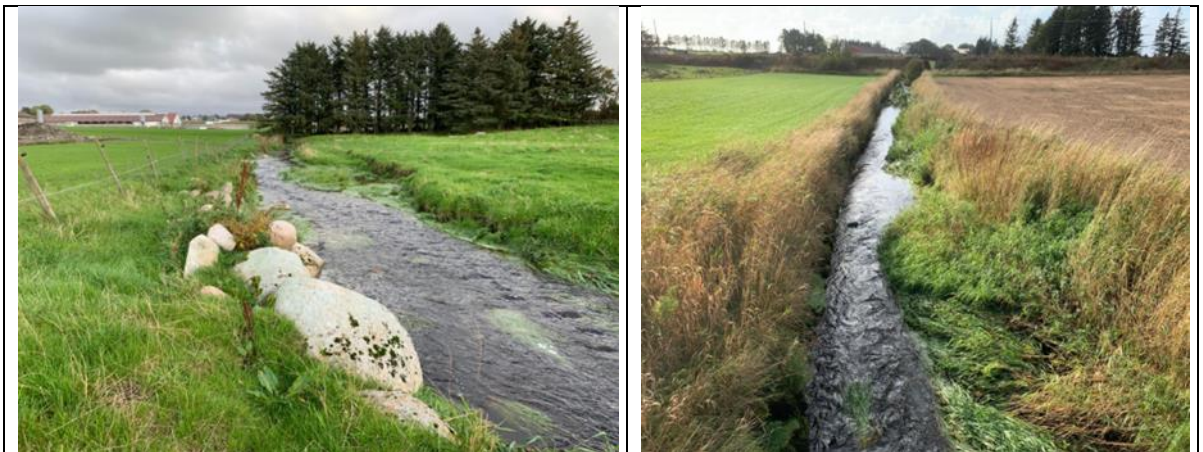
**Figur 12. Reiestadbekken oppstrøms (v) og nedstrøms (h) Kyrkjevegen. Elva oppstrøms har et tilnærmet naturlig løp, mens elva nedstrøms er sterkt kanalisert og det er dyrket helt inn forbi 2 m sonen.**

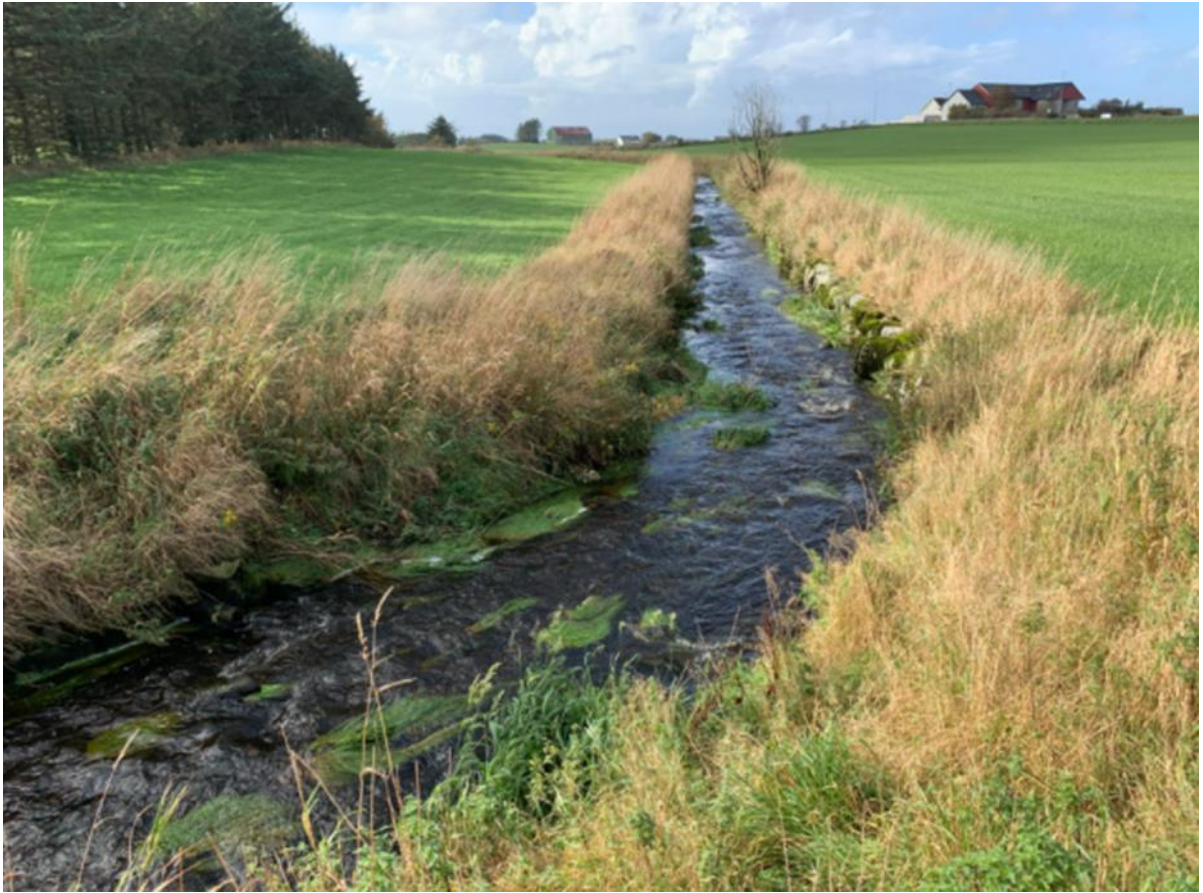
Figur 13. Reiestadbekken ved Reiestad. Elva er sterkt kanlisert og det mangler kantvegetasjon.

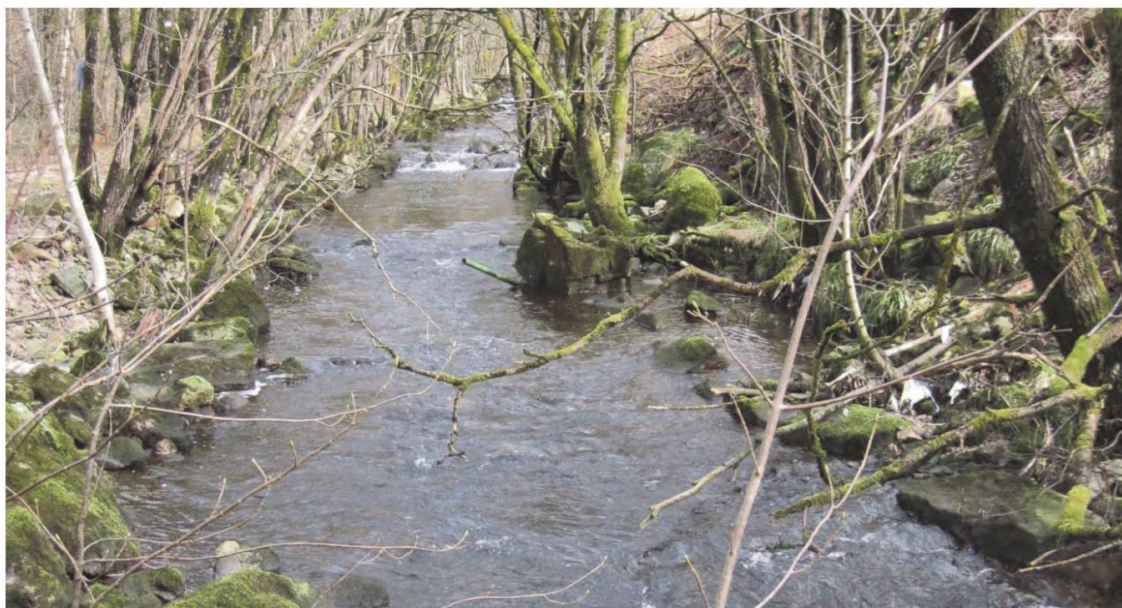
**Figur 15. Eksempel på miljøvennlig erosjonssikring, med skrå kanter, uregelmessig steinstørrelse, og kombinasjon med kantvegetasjon. Gjengitt fra Miljødirektoratets tiltakshåndbok for bedre fysisk vannmiljø (Pulg, et al., 2018).**

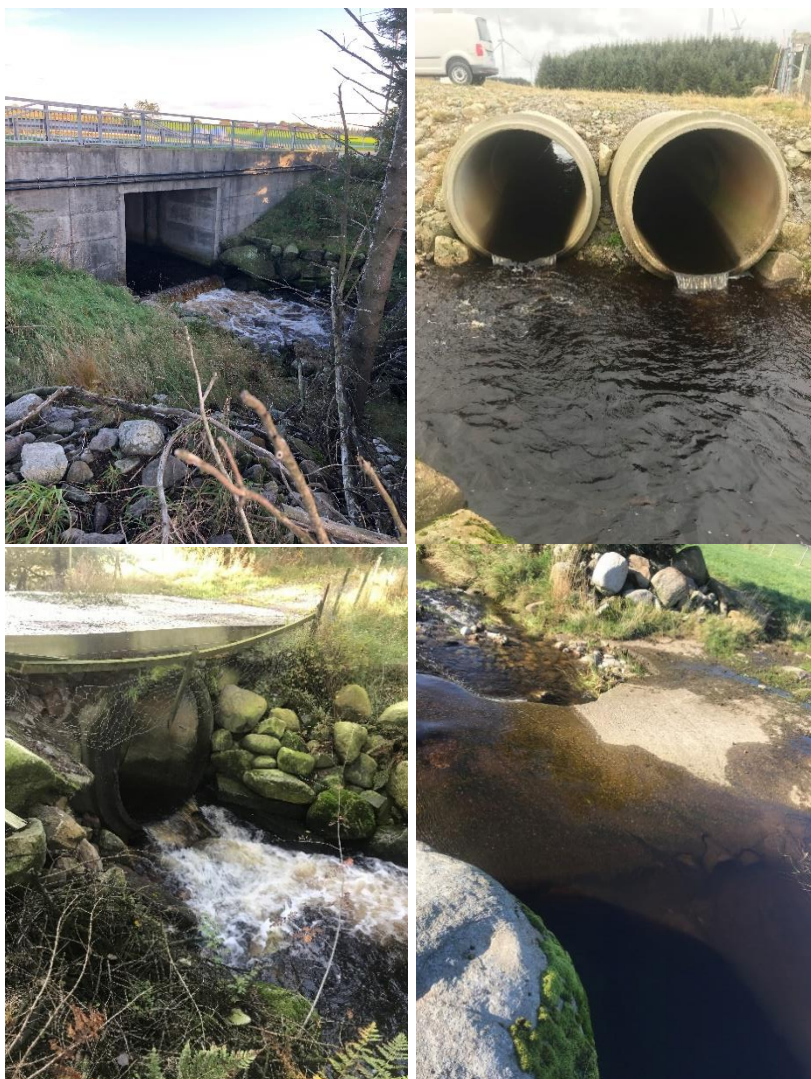
**Figur 17. Eksempler på vandringshindre. Øverst til venstre: Tvihaugbekken ved Opstadvegen. Øverst til høyre: Tvihaugbekken ved vindparken. Nederst til venstre: Brattlandsåna nær Ualand. Nederst til høyre: mulig vandringshinder i Rongjabekken nedstrøms jernbanen. Foto: Rambøll**

Ofte kan det være nokså enkle tiltak som skal til for å fjerne eller justere vandringshindrene slik at de lettere kan passeres av fisk. Terskler kan enkelt tilrettelegges for oppgang ved at det lages en åpning/spalte, med min. 30 cm bredde, som fisk kan svømme gjennom. Rør/kulverter med fall på utløpet kan ofte tilrettelegges ved å etablere en terskel nedstrøms utløpet, slik at det danner seg en kulp som hever vannspeilet, jf Figur 18. Terskelen tettes igjen med tetteduk i front, og det legges grov stein og grus oppå. Kulpen må steinsettes godt i bunnen og langs kantene, slik at den ikke er utsatt for erosjon. Det må sørges for at renna opp til terskelen er slak nok til at fisk kan svømme opp.

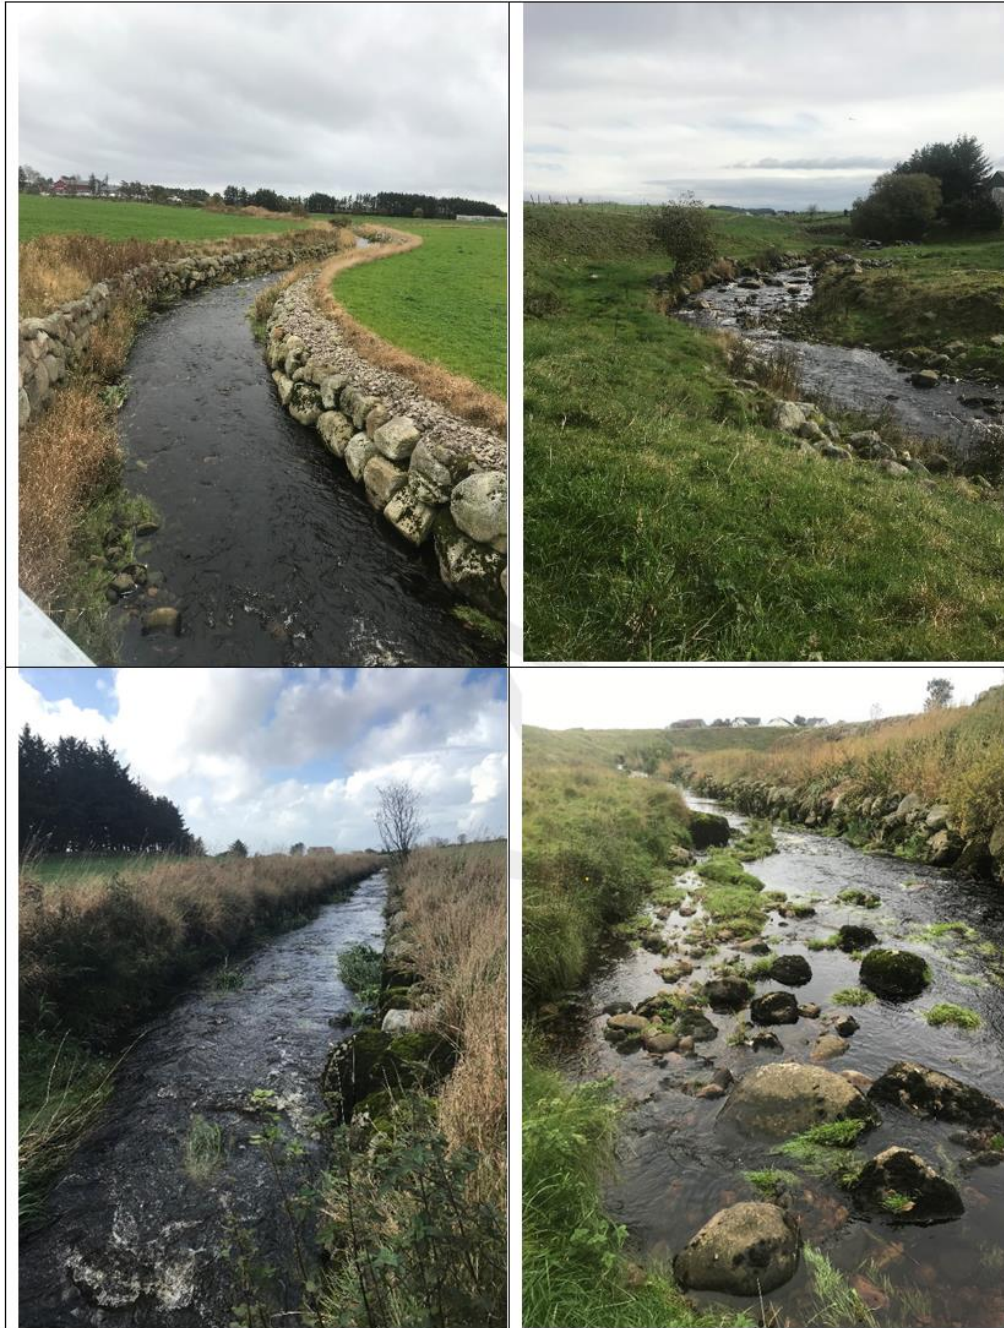
**Figur 19.** Bildene viser eksempler på kanaliserte strekninger (t.v.) med lite variasjon, eller skjul og hvilesteder for fisk. Bildene t.h. viser eksempler på hvordan steiner kan gi et mer variert strømbilde, og leveområder for fisk. Rambøll.

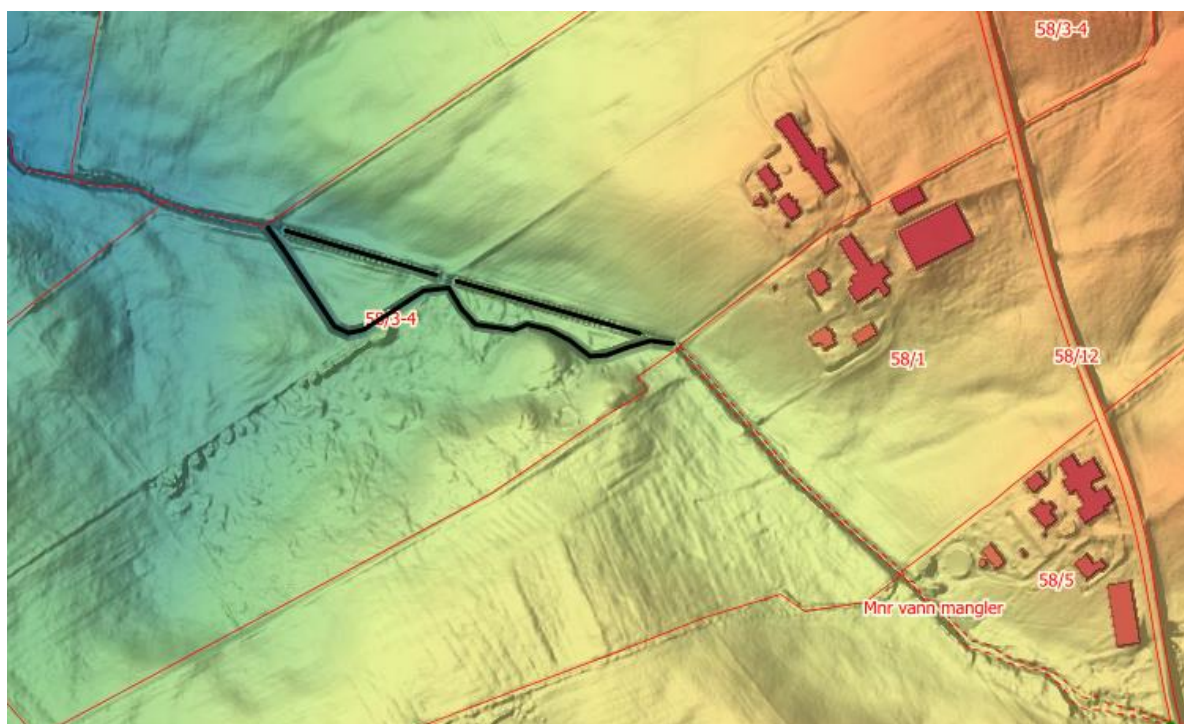
Figur 20. Eksempel fra Reiestadbekken ved Kydland, der gnr 58/3-4 krysses av bekken på skrå. Før i tiden slynget bekken seg nedover her, men den ble rettet ut. I dag er det mange trekantstykker som er vanskelige å dyrke, men ved gjenslynging av bekken oppnår bonden mer regulære dyrkningsenheter. Det er registrert gyteområder oppstrøms og nedstrøms dette område.

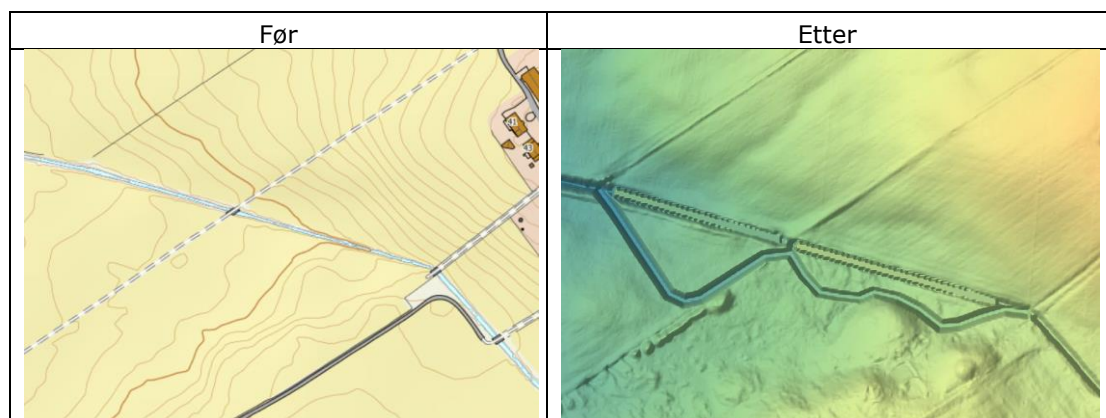
Figur 35. Forslag til gjenslynging av elveløp.

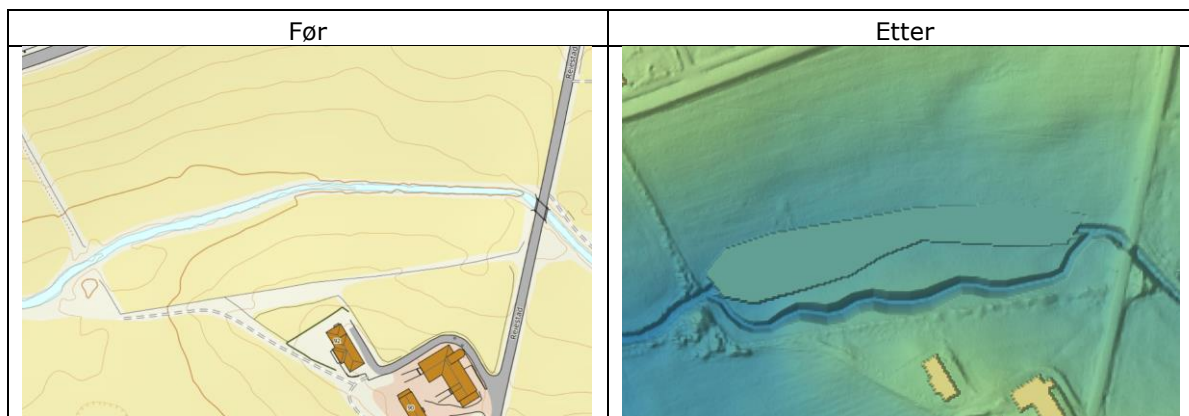
Figur 37. Forslag til omlegging og gjenslynging av elveløp.

Istedenfor å etablere kantvegetasjon nedstrøms Reiestadvegen på det første stykke kan hele elveløpet legges lenger sør og nærmere en rekke med sitkagran. Bonden vil da få et mer sammenhengende areal og sitkagran vil gi skygge og skjul frem til en naturlig kantsone har etablert seg. I tillegg kan det når elveløpet legges helt om planlegges et slynget løp som sikrer bedre levevilkår for vannlevende organismer.
