Rogaland fylkeskommune  
**VA-NOTATER**  
**FV 44 SKJÆVELANDSBRUA - BRUSAND**

Dato: 21.12.2023  
Versjon: 01

**Oppdragsgjevar:** Rogaland fylkeskommune  
**Tittel på rapport:** VA-notat fv. 44 Skjævelandsbrua - Brusand  
**Oppdragsnamn:** VA-notat fv. 44 Skjævelandsbrua - Brusand  
**Oppdragsnummer:** 623224-23  
**Skriven av:** Sylvia Thirugnanasampanthar/Møyfrid S. Helberg/Jon B. Zeigler  
**Oppdragsleiar:** Anne Sæther Lislevand  
**Tilgang:** Åpen

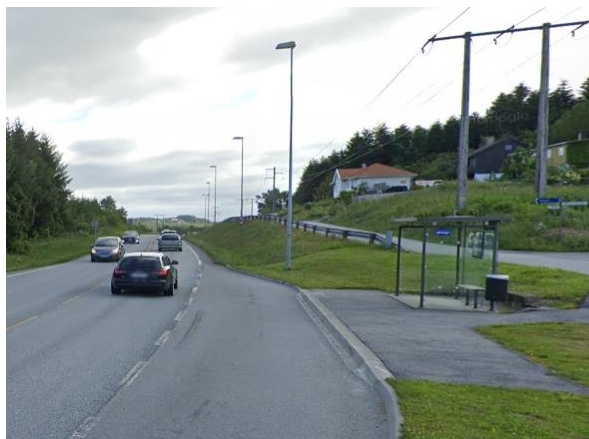
I profil 2750-3100 Idrettsbane Øksnevad VGS- Øksnevarden utvidast vegen til 8,0 m profil mot vest inn mot eksisterande GS for å unngå inngrep i Øksnevadtjønna naturreservat. Endra veg vil medføre redusert breidde på dagens rabatt og gi behov for mur der GS-vegen ligger høgare enn vegen.

Ved profil 3100-2900 kan inngrep i skråning mot veg medføre behov for mur, alternativt brattare skråning med armert gras.

Endeleg løysning for mur og utforming av grøft og lukka overvasshandtering vil bli valt i detaljfasen.

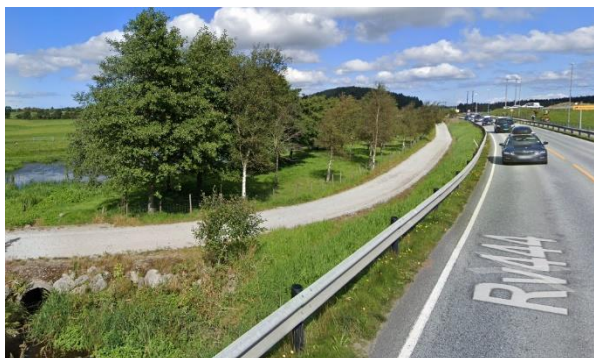
Ved profil 2450-950 utvidast vegen til 8,0 m bredt profil. Endring av vegen skjer på vestsida av vegen. Generelt er det god plass der vegen utvidast, til å kunne etablere en ny open grøft for handtering av overvatnet frå vegen. Det ligger ein kommunal vassleidning DN160 på vestsida av vegen, dvs. der vegen skal utvidast. Generelt vil ikkje endring av vegen automatisk medføre behov for å endre plassering av vassleidningen, med mindre det blir etablert nye konstruksjonar (mur) her.

Grusveg (profil 2220-2450) langs fv.44 må justerast litt eller leggst om. Dagens overvasshandtering skal oppretthaldast, fortrinnsvis i open grøft. Det kan bli behov for nokre vegsluker med tilhøyrande overvassleidning der det er for liten plass.

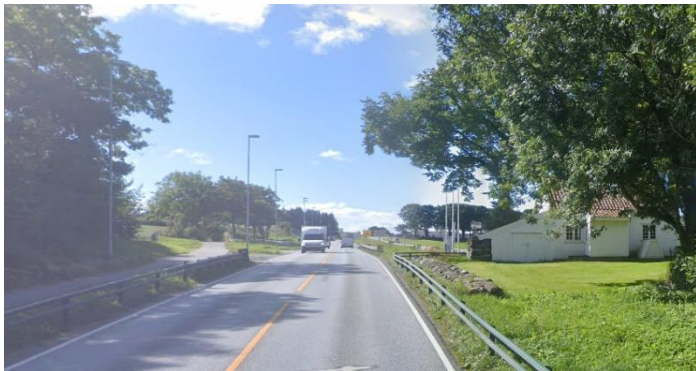
Mellom vegprofil 300-400 ligg det en DN600 vassleidning tilhøyrande IVAR på austsida av veggen. Vassleidningen er tilknytt ventilkammeret som ligg ca. ved vegprofil 310. Generelt vil ikkje utviding av veggen automatisk medføre behov for å endre plassering av vassleidningen. Vassleidningen tilhøyrande IVAR skal bli ivaretatt.

Grudevegen 1, Kristinahuset (pr 350) verna bygg. Veg forskyvast mot øst slik at eksisterande steingard blir ståande. Gang- og sykkelveg må forskyvast tilsvarande. For å unngå konflikt med DN600 vassleidning vil det bli etablert skråning og ikkje mur, som følgje av endringane.

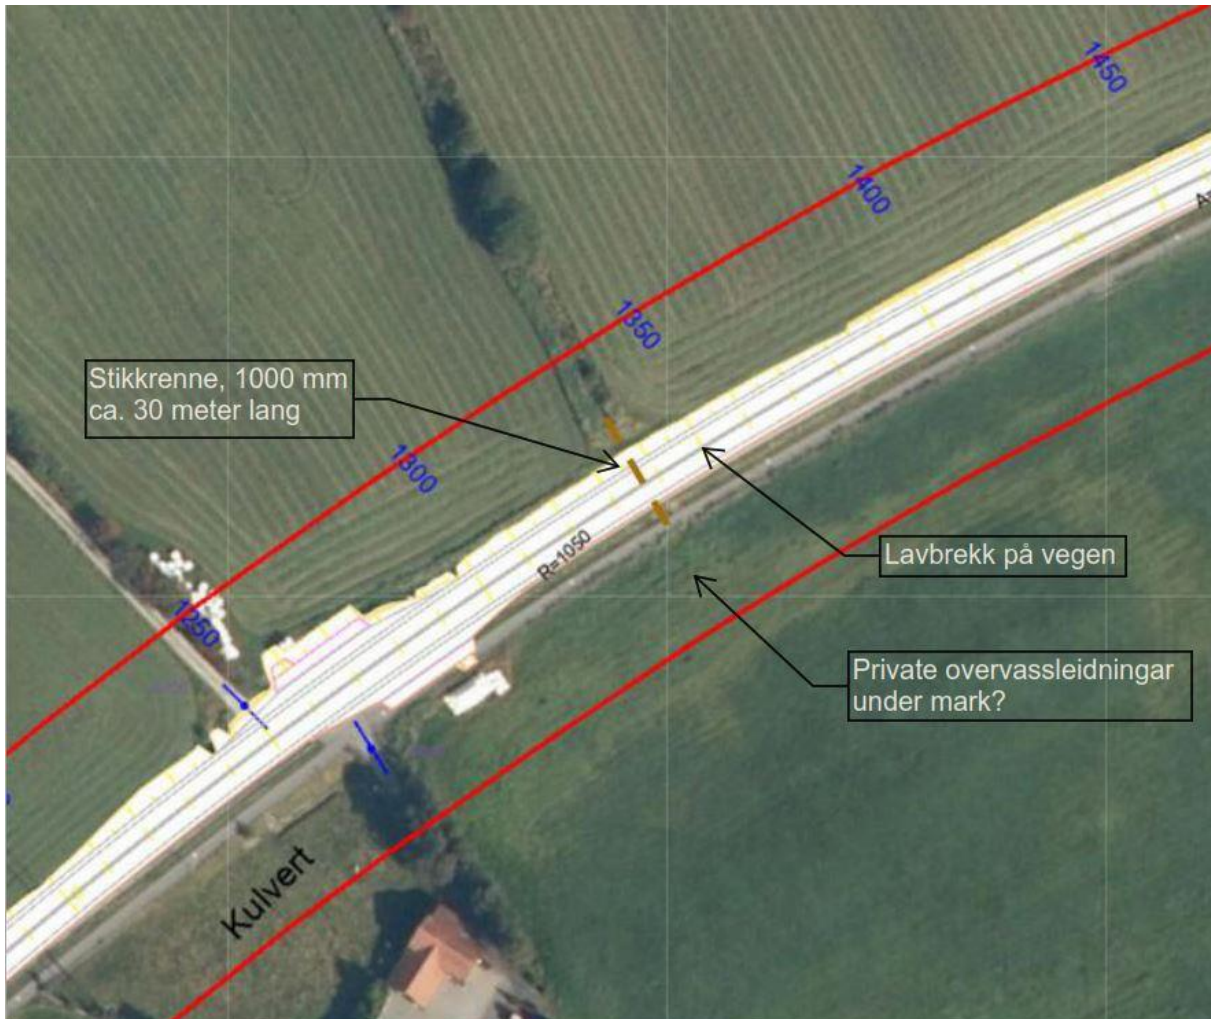
Figur 2-6. Lavbrekk ved vegprofil 1350 og stikkrenne i nærheita.

Lavbrekket ved vegprofil 1350 er lokalt og høgbrekk i begge retningar er like i nærheita (høgbrekk ved profil 1120 og 1545). Ca. ved vegprofil 1340 er det en open vassveg under vegen. Vatnet leiast i en stikkrenne, dvs. et 1000 mm betongrør. Betongrøret er ikkje målt inn og sjekka med tanke på høgde, dimensjon og kvalitet. Stikkrenna må sjekkast i prosjekteringsfasen og det tas da en vurdering på om det er behov for oppgradering og/eller forlenging av røret. Sideterrenget i dette området er grønt og det er ikkje eksisterande eller planlagde nye konstruksjonar i form av murer eller bygg. Det vil si at det er god plass til open handtering av overvatnet.

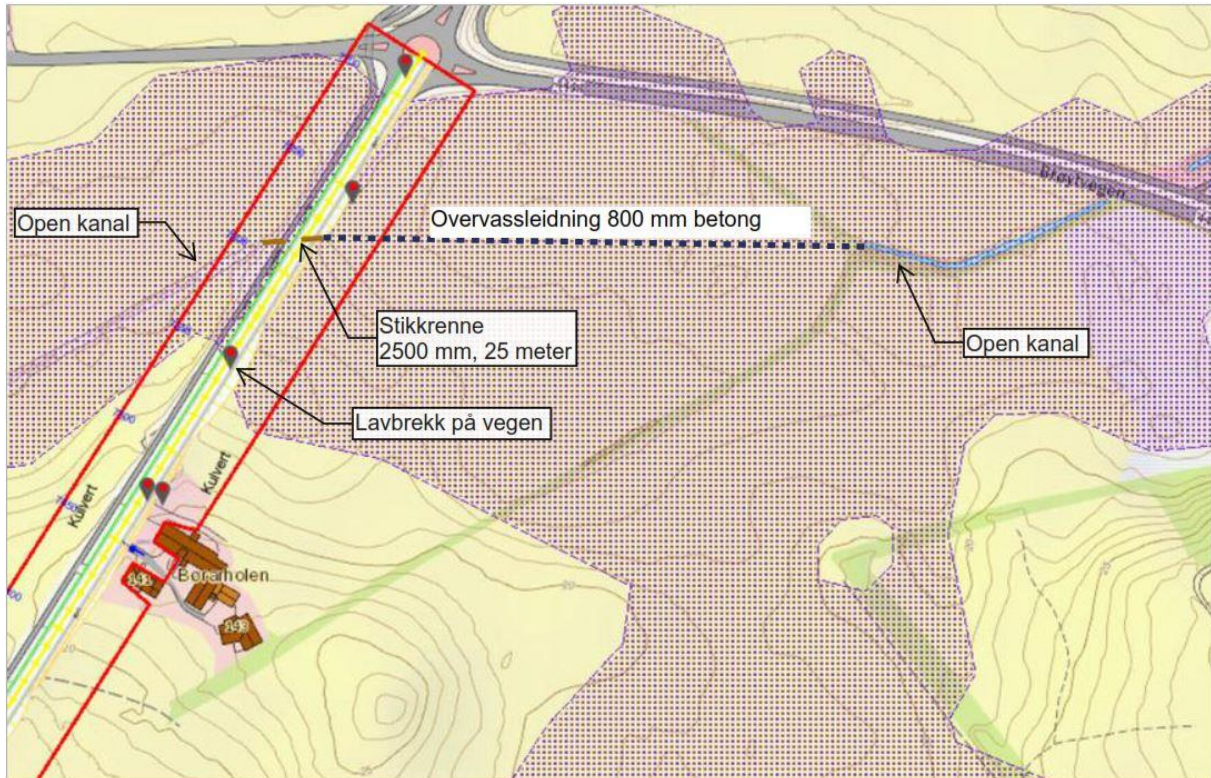
Figur 2-10. Lavbrekk ved vegprofil 7550 og skravert område frå NVEs aktsemdskart for flaum.

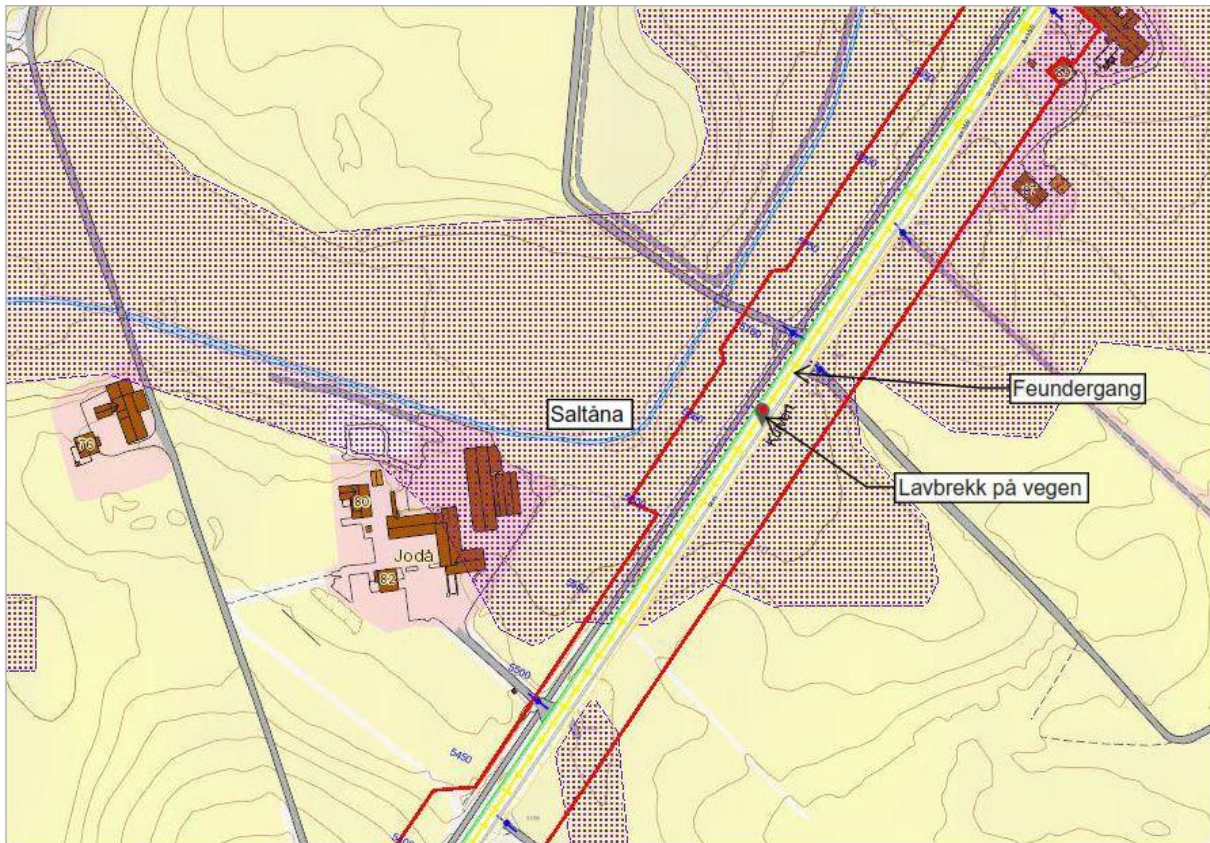
Figur 2-12. Lavbrekk ved vegprofil 5671 og skravert område frå NVEs aktsemdskart for flaum.

Ved vegprofil 5671 er det et lavbrekk på vegen og i terrenget ved sidan av. Databasen til vegvesenet (NVDB) visar ingen stikkrenner under vegen her. På aktsemdskartet til NVE kan man sjå at Saltåna, som ligger ved sidan av vegen, medfører fare for flaum også her. Sjølv om det er lavbrekk på vegen er det ikkje den som bidrar til flaumfaren, fordi vegen i dette området ligger rimeleg flatt og det er brede opne grøfter som handterer overvatnet. Opplysningar i denne fasen viser ingen tilførsel av overvann frå vegen til elva i form av lukka rør, men dette må sjekkast nærmare i detaljfasen. Flaumfaren frå Saltåna må derfor vurderast ut frå konsekvensar for vegen.

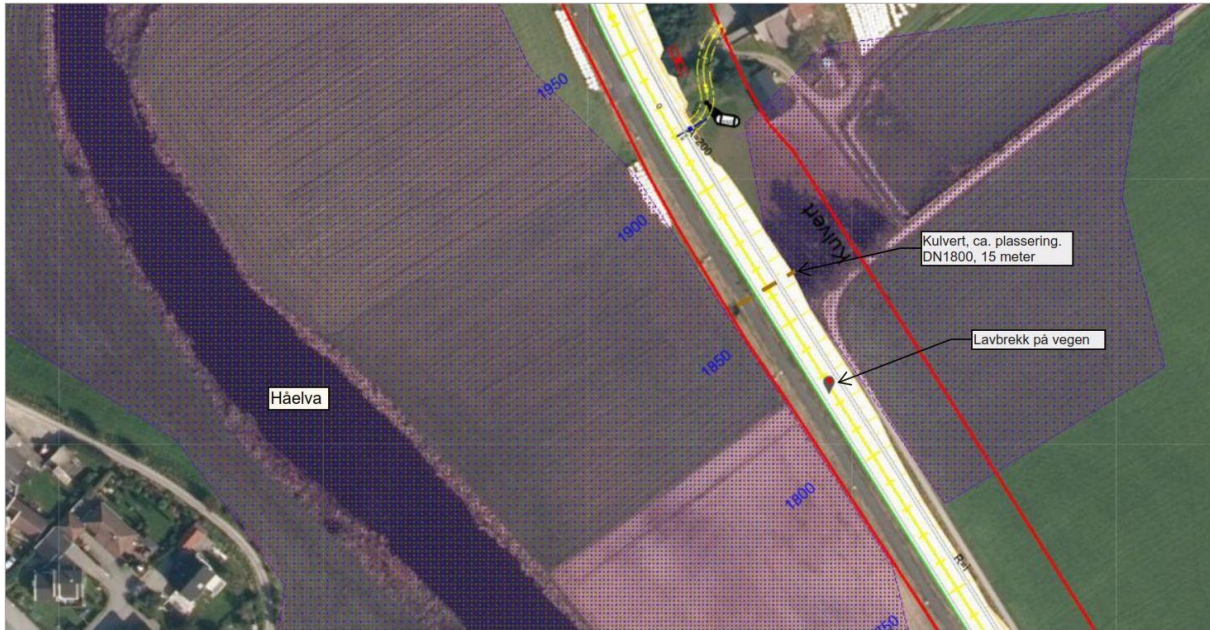
Figur 2-16. Lavbrekk ved vegprofil 1827, landbrukskulvert og skravert område frå NVEs aktsemdskart for flaum.

Ved vegprofil 1827 er det et lavbrekk på veggen og ca. ved vegprofil 1860 er det en eksisterande landbrukskulvert. Kartutsnittet nedanfor viser at dette området er utsett for flaum frå Håelva. Unøyaktigheta i aktsemdskartet til NVE gjer at situasjonen på kartutsnittet ikkje er heilt reelt da det ikkje er vist at undergangen vil transportere vann under veggen. De vises elles til kap. 4.1, som beskriver flaumvurderingar av Håelva og kap. 4.2.7 som beskriver flaumfaren i dette punktet.

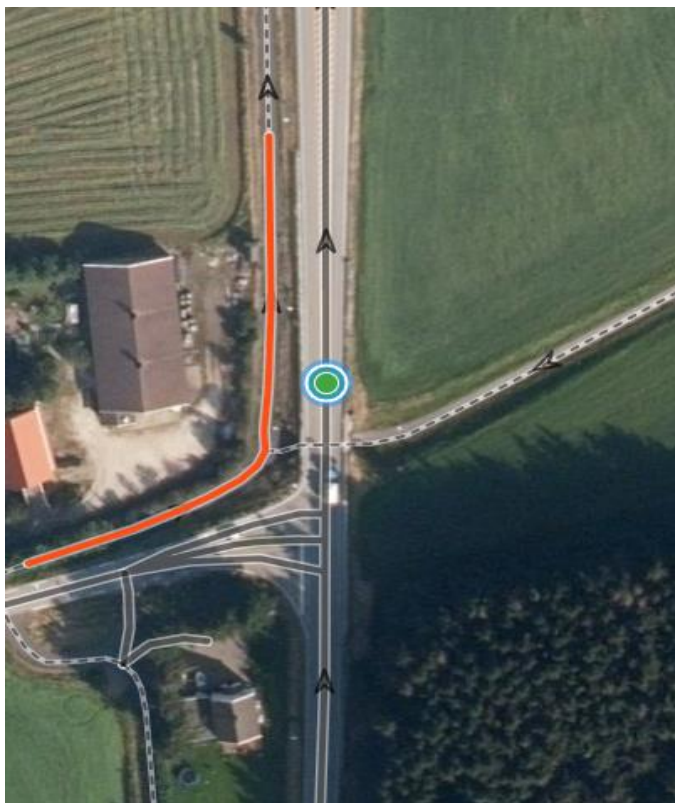
Figur 3-4 Kryss, Vigre (Vegkart, Statens vegvesen). Raud linje indikerer open grøft, medan grøn linje indikere lukka røyrgrøft /røyrleidning.

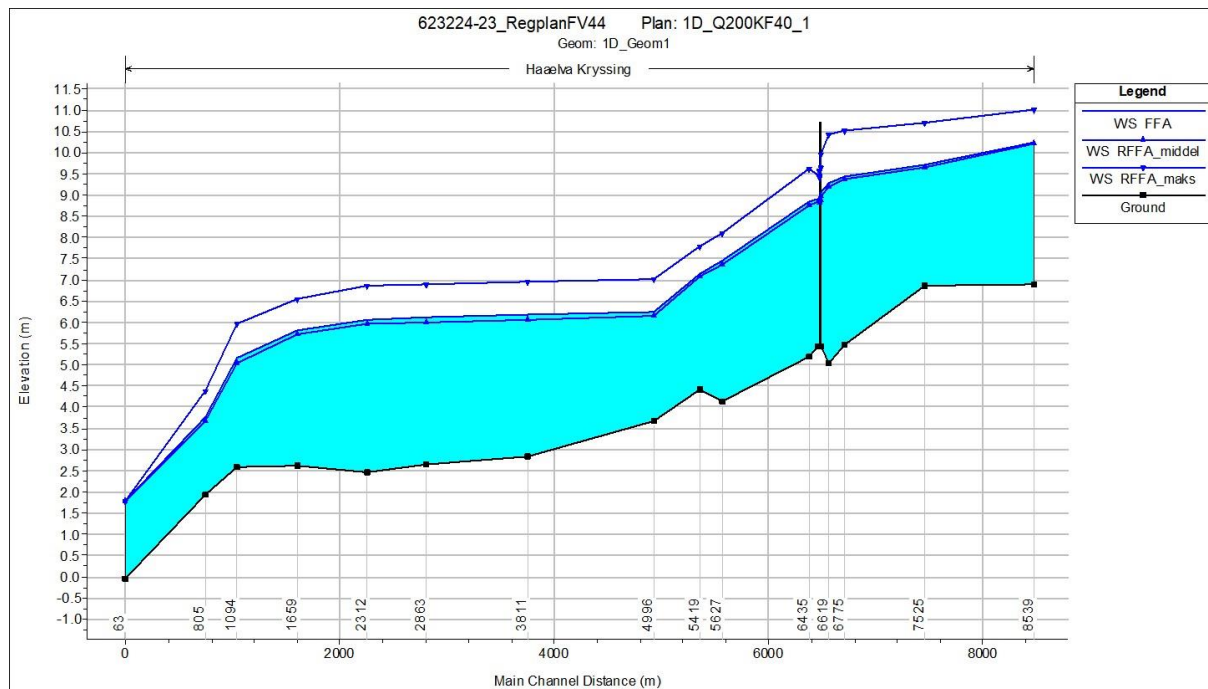
Figur 4-4. Lengdeprofil for heile modellen, med fjorden i vestre ende. Bruer indikert på høgre side.

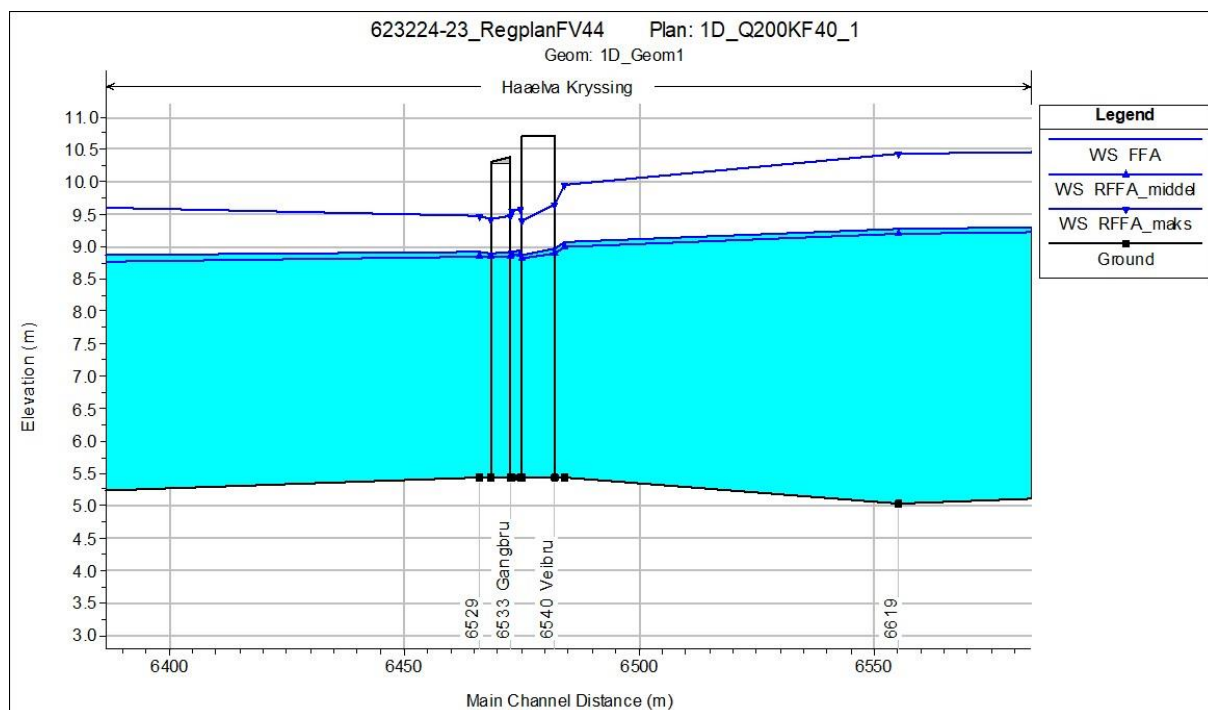
Figur 4-5. 200-årsvannlinje forbi bruene med nivå +9,65 moh (høgaste estimat) rett oppstrøms brua. Vassføring frå frekvensanalyse gir +8,96 moh. under brua.

Lengdeprofil for heile modellområdet er vist i , og lengdeprofil forbi bruene er vist i Figur 4-5.

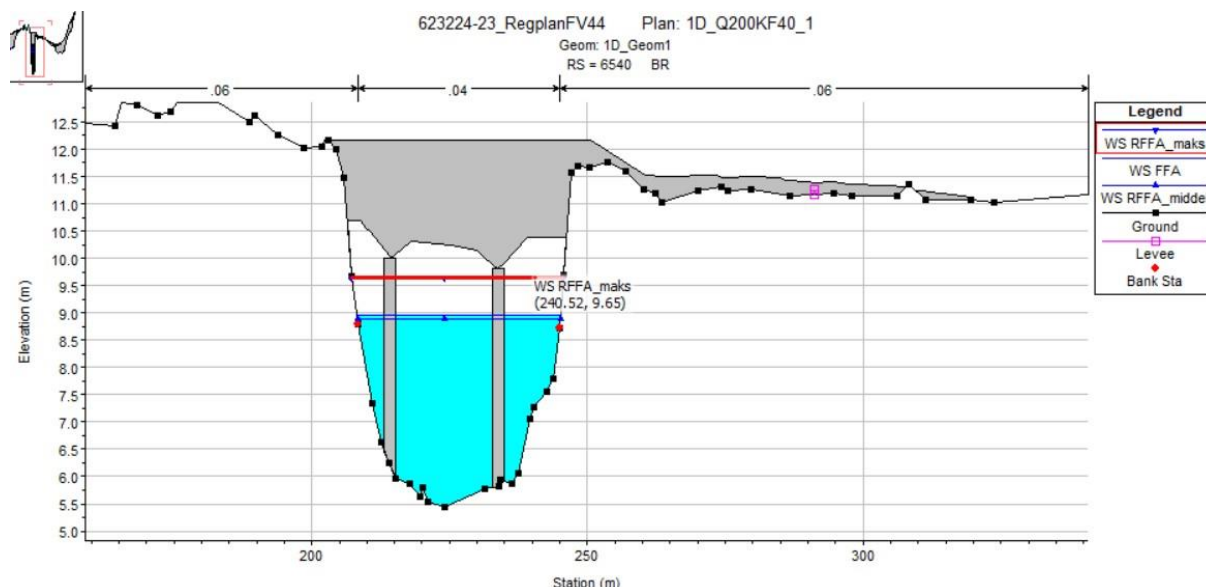
Figur 4-6. Tverrsnitt for vegbru, oppstraums ende.

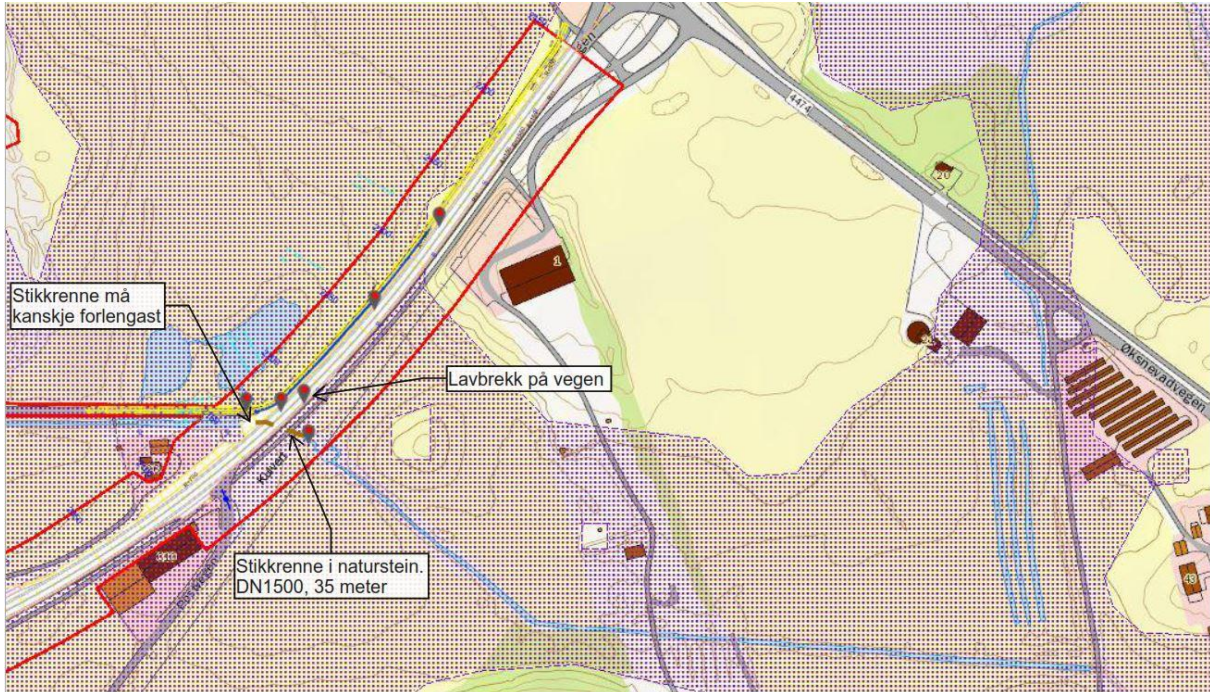
Figur 4-7. Vegprofil 2200 med aktsemdskart i bakgrunnen.

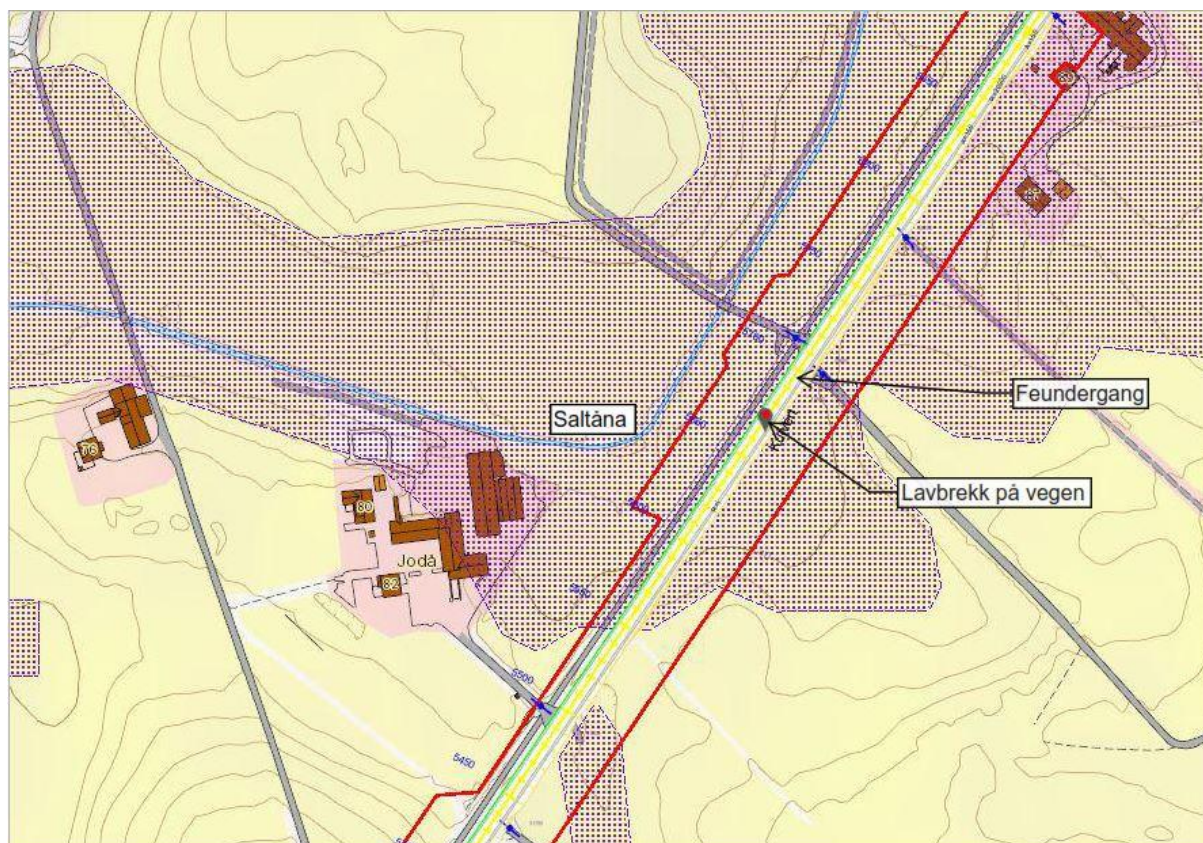
Figur 4-13. Kartutsnittet viser ein feundergang ved vegprofil 5700 som også er utsett for flaum frå Saltåna. Denne kan også fungere som en open vassveg ved store regnhendingar

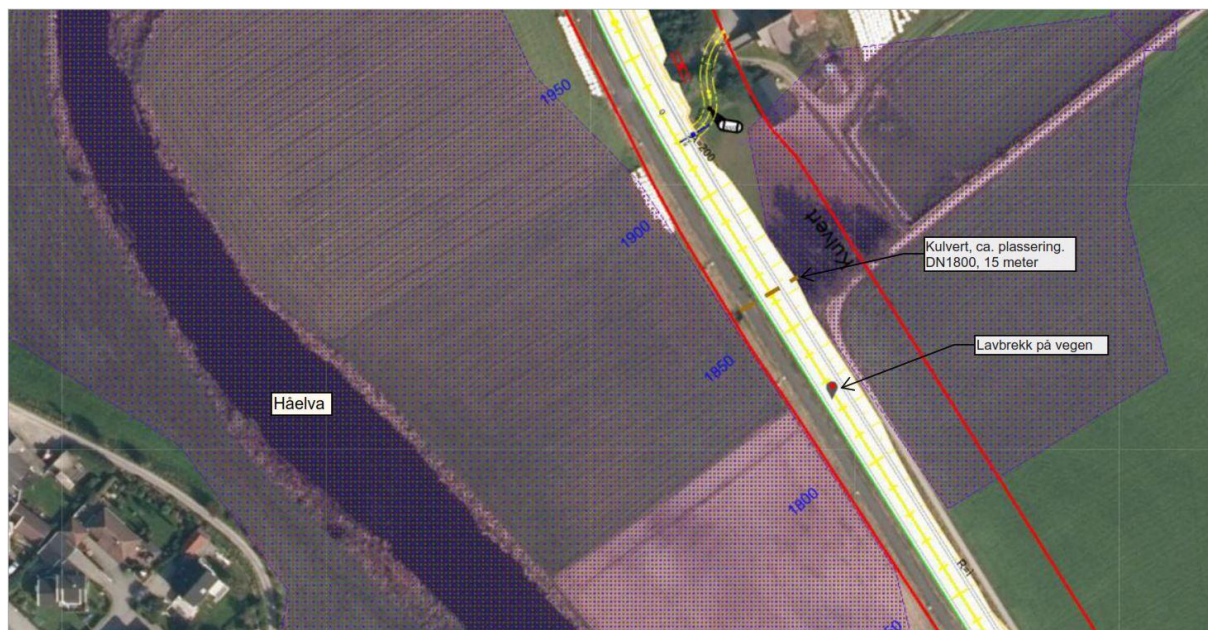
Figur 4-19. Vegprofil 1827 med aktsemdskart i bakgrunnen.
