# Habitatkartlegging av sjøørretbekker i Jæren vannområde i 2022

## Rapport

| Habitatkartlegging av sjøørretbekker i Jæren vannområde i 2022 | Rapportnr.<br>4 | Dato<br>11.01.2023 |

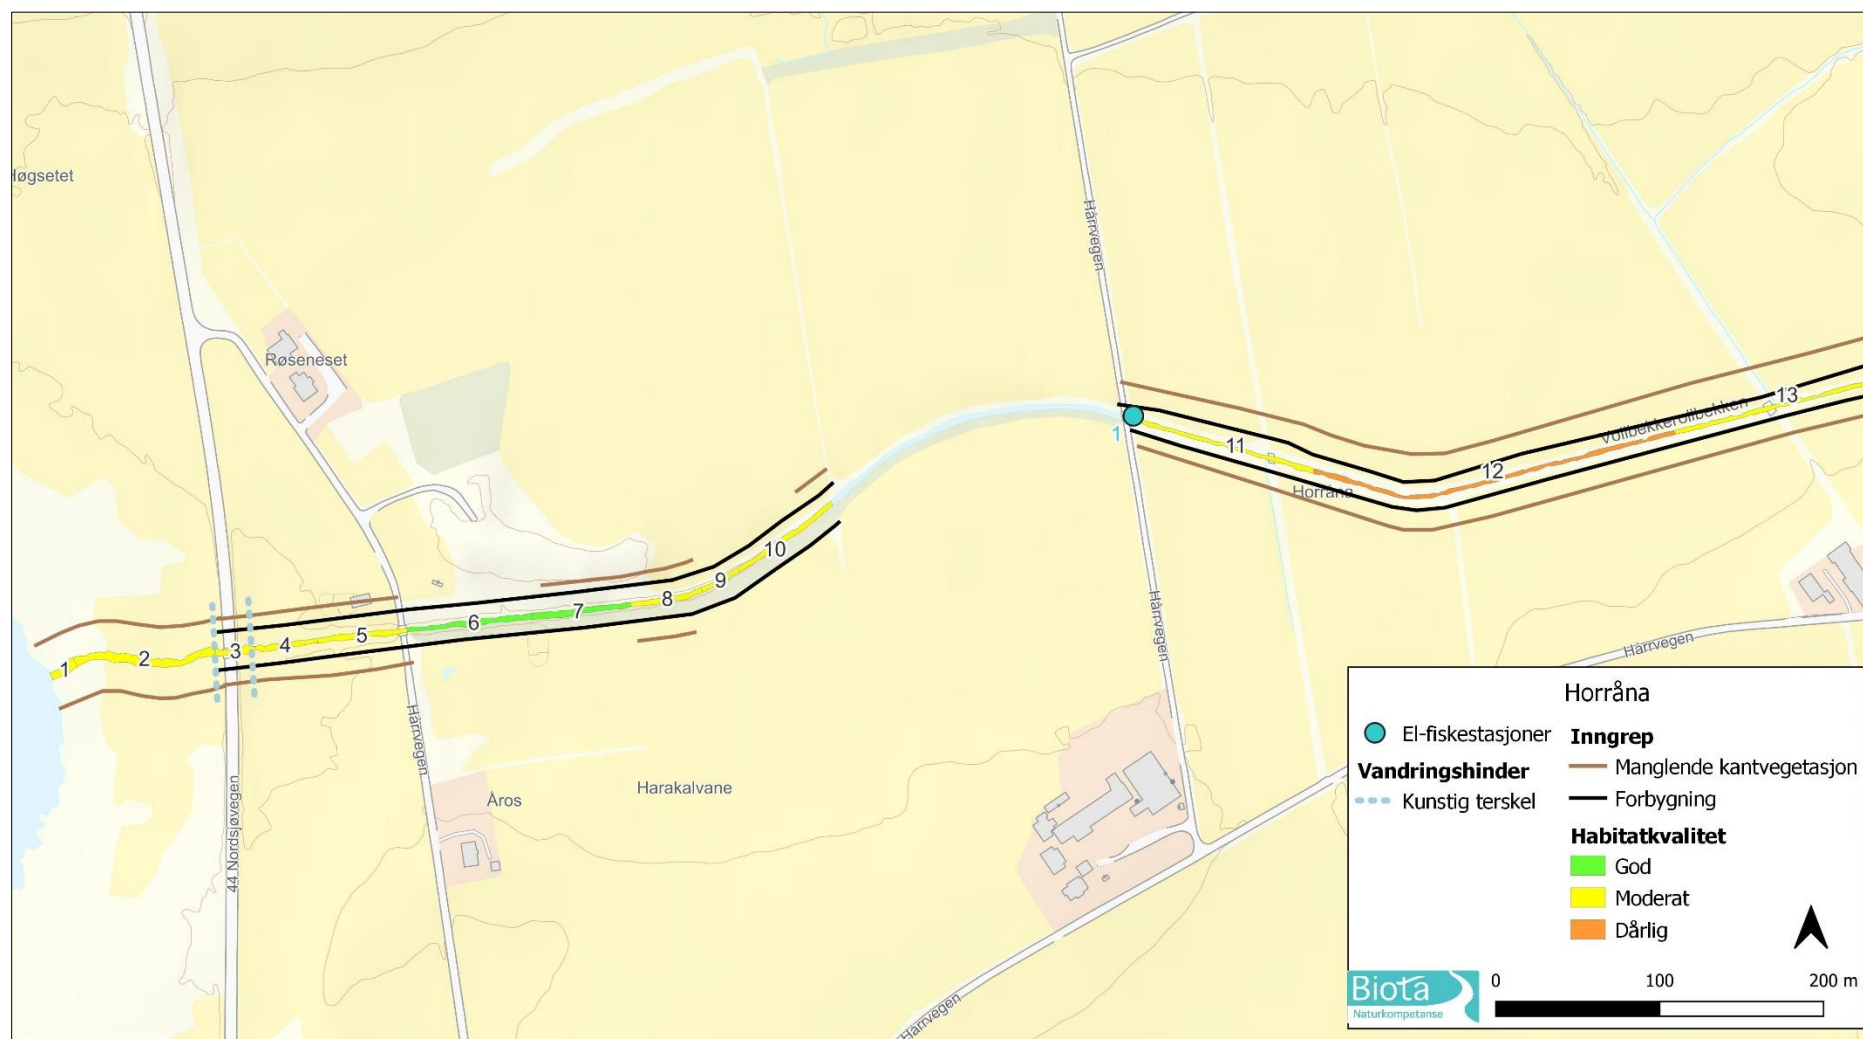
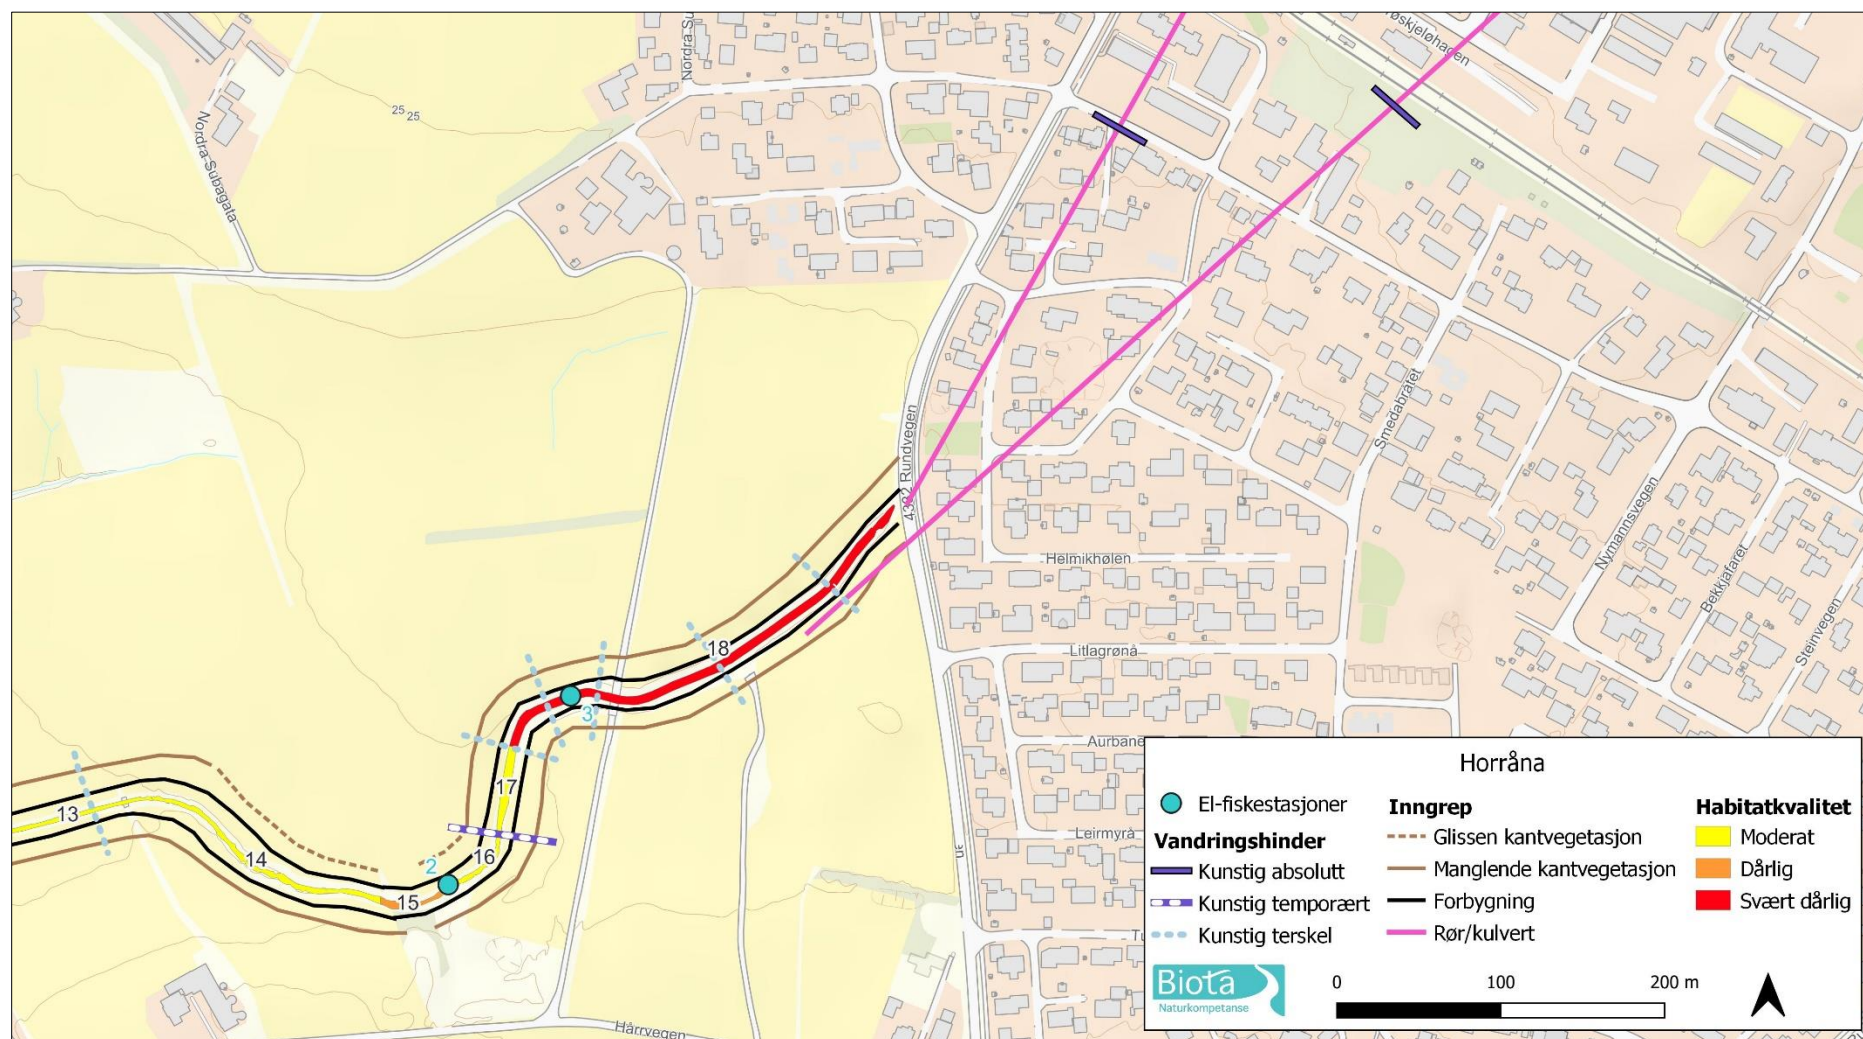
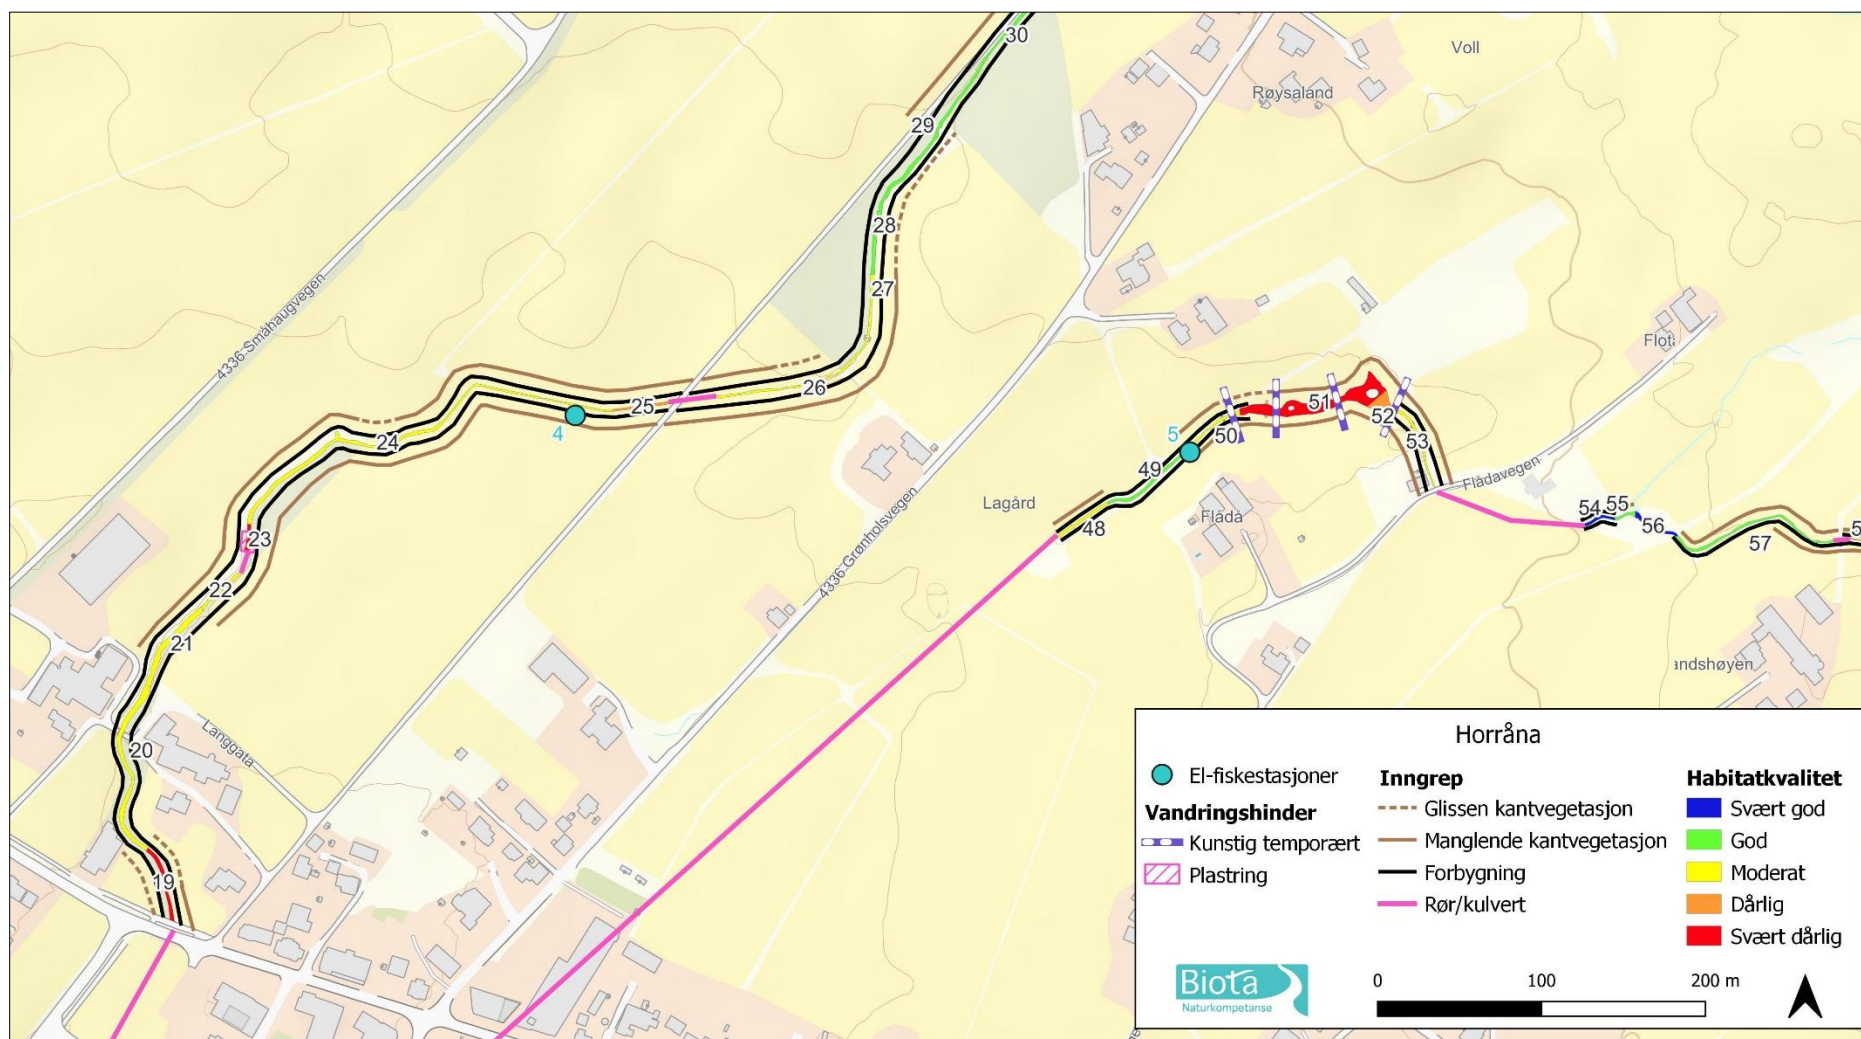
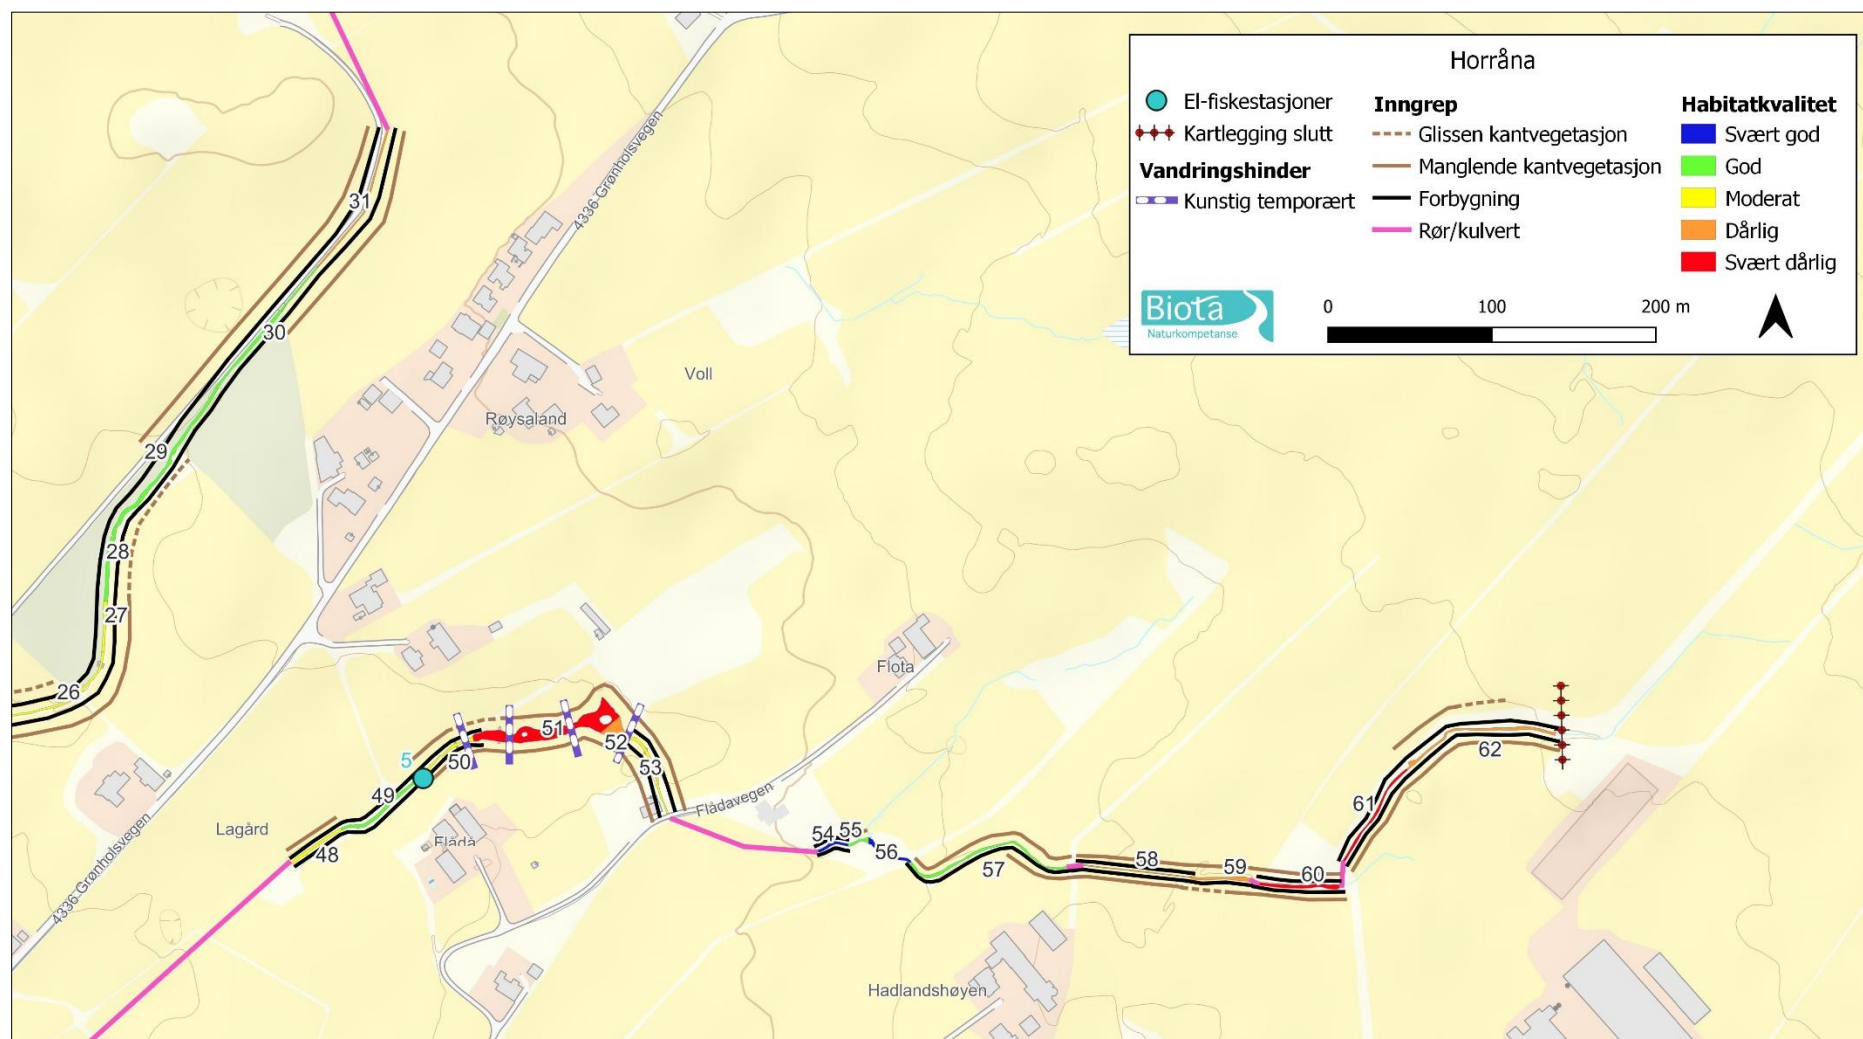
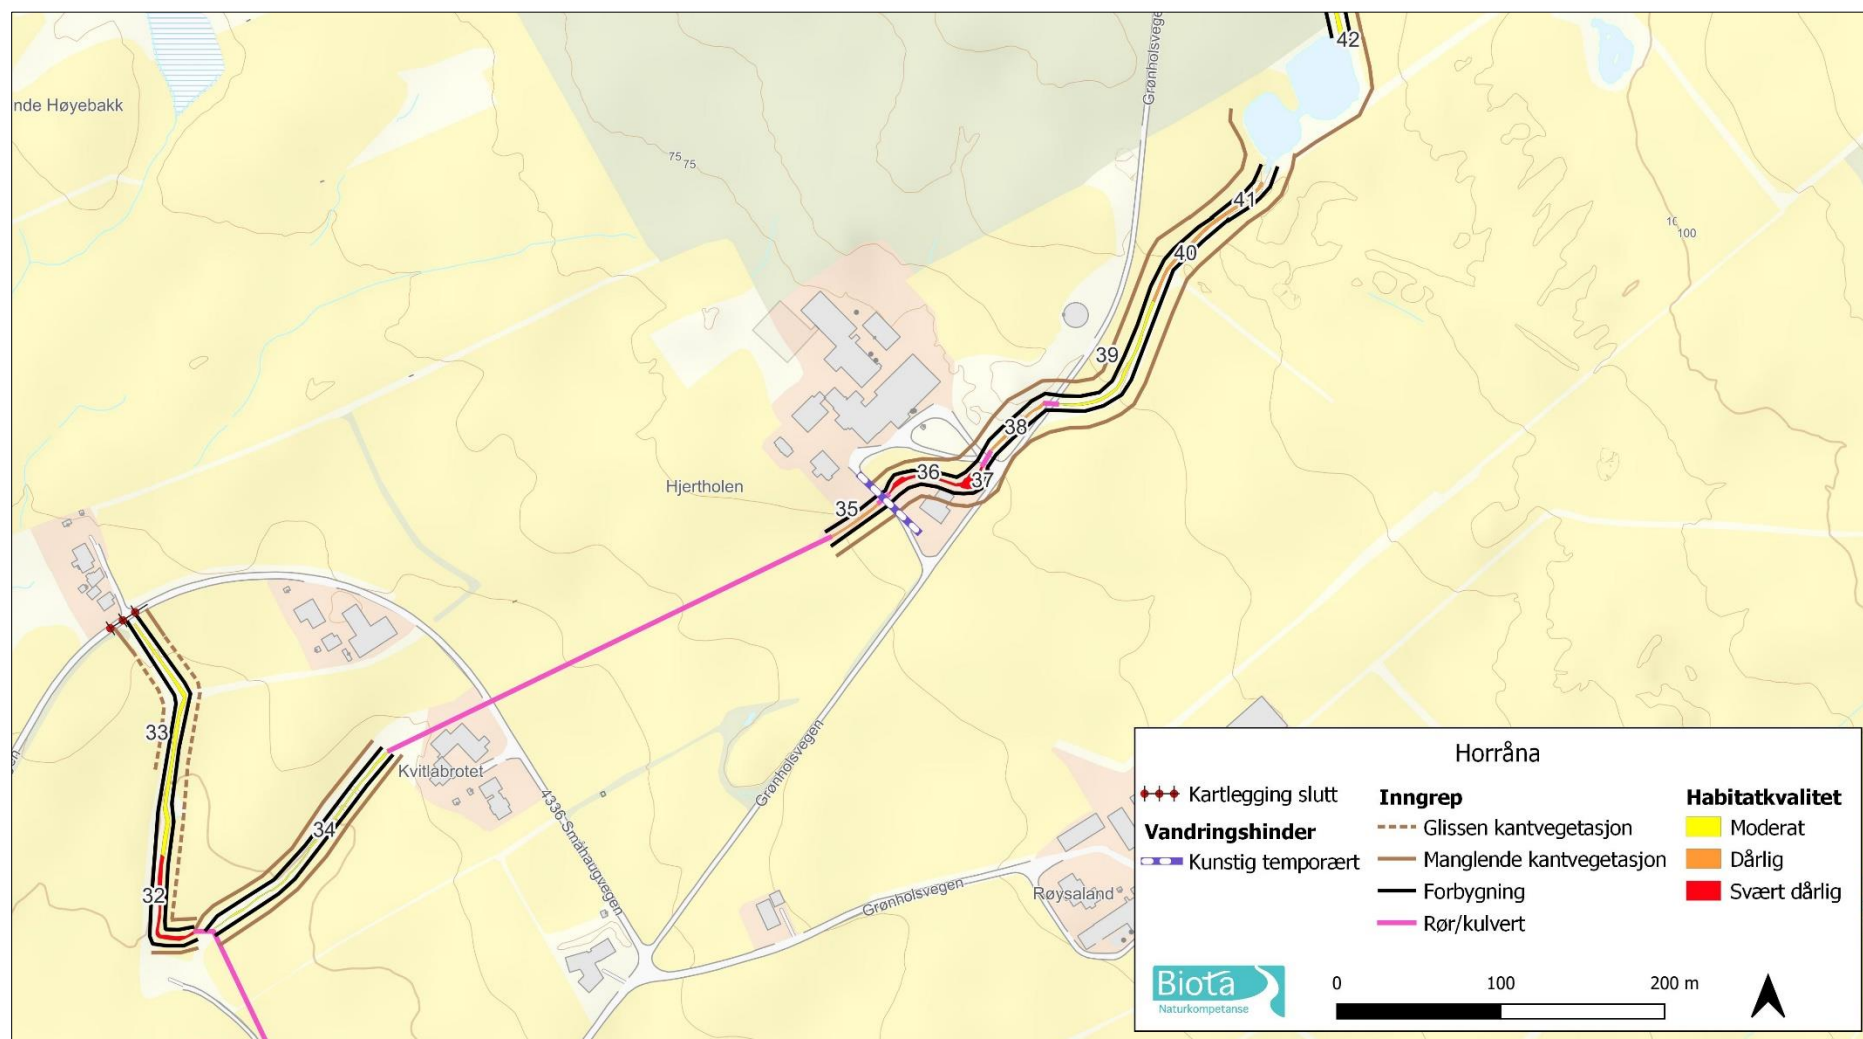
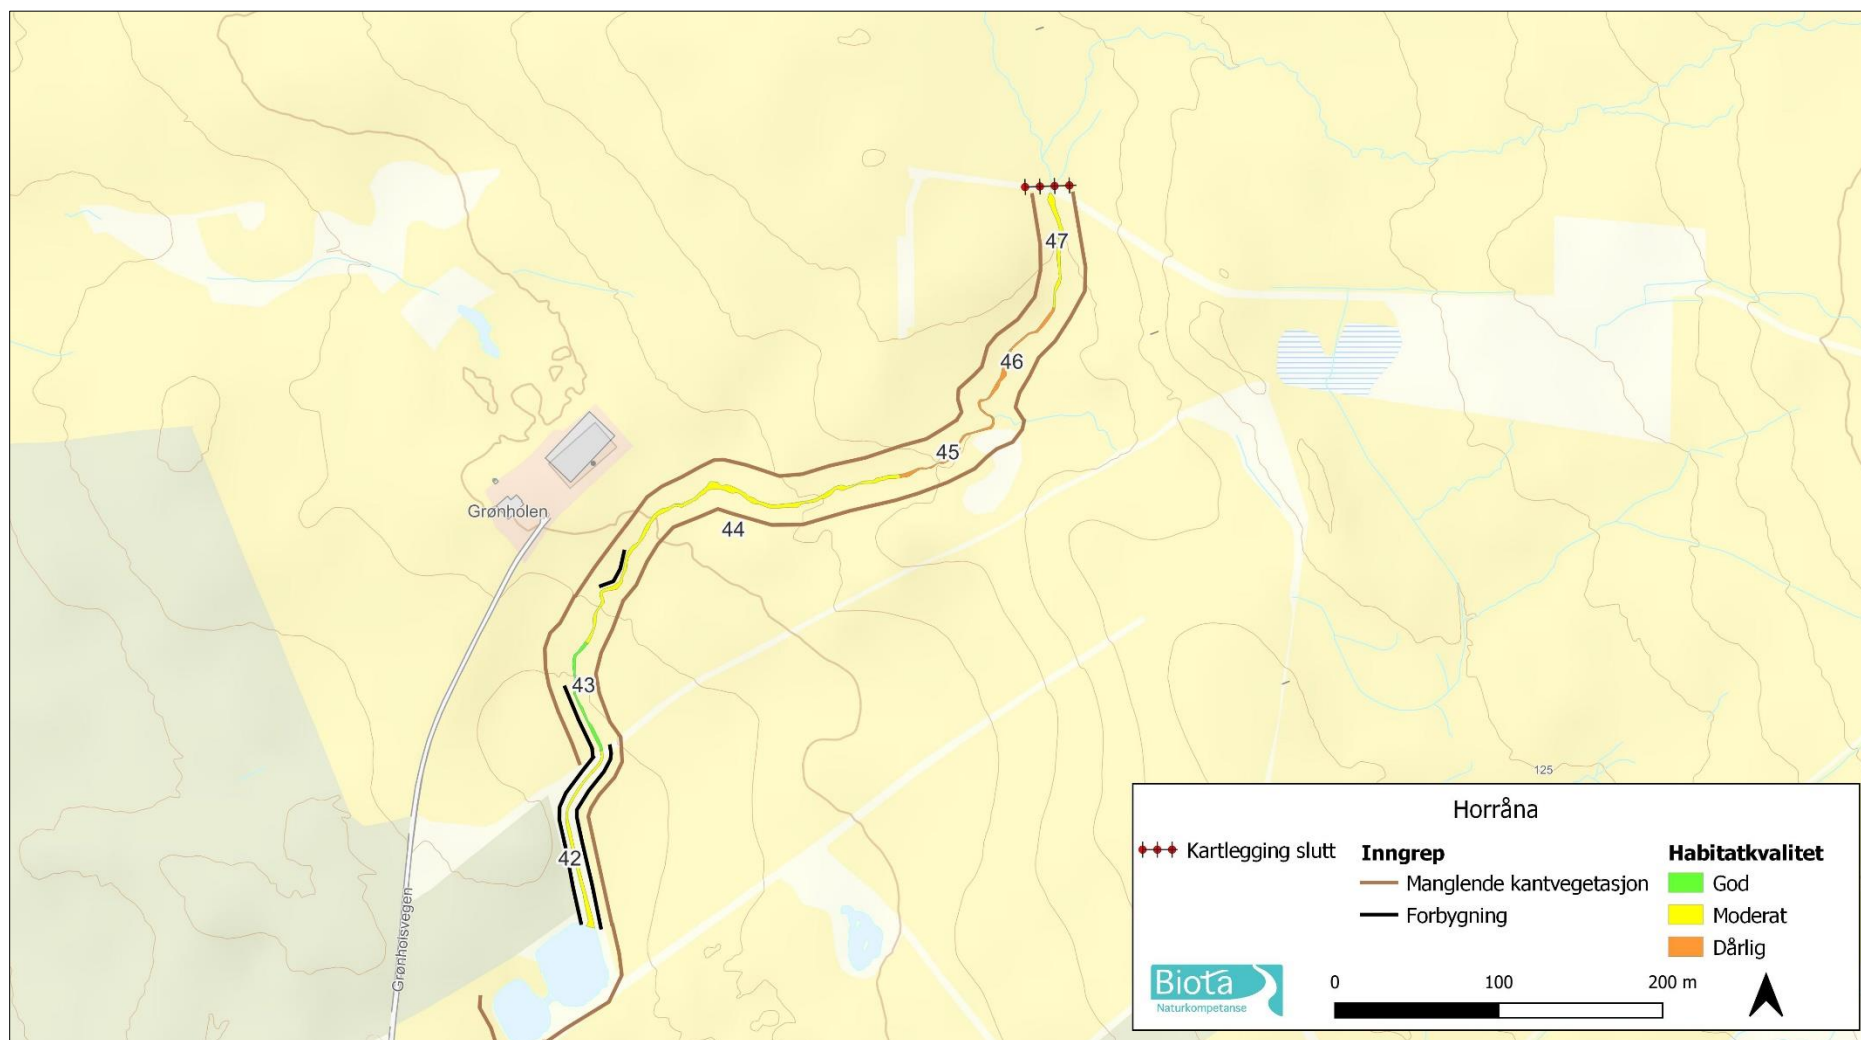
mye vegetasjon i elveløpet at gytearealene får dårlig habitatkvalitet (for eksempel segment 12), og i nylig flomsikrede partier er grusen svært homogen og med mye finmateriale, særlig segment 18 (**Figur 8**). I segment 17 og 18 er grusen som er lagt ut fra sprengstein og er ikke gunstig for fisken å grave i. De beste gyteområdene er i helt nedre del, i segment 7, der det også er litt kantvegetasjon. Strykpartiene har for det meste svært godt substrat med både steinblokker, grus, rullestein og gytegrusflekker > 1 m<sup>2</sup>.

**Tabell 8.** Mesohabitattype, habitatverdi, kvalitetskategori og areal for hovedløpet i Horråna. Segmentene er avmerket i **Figur 9-Figur 14**.

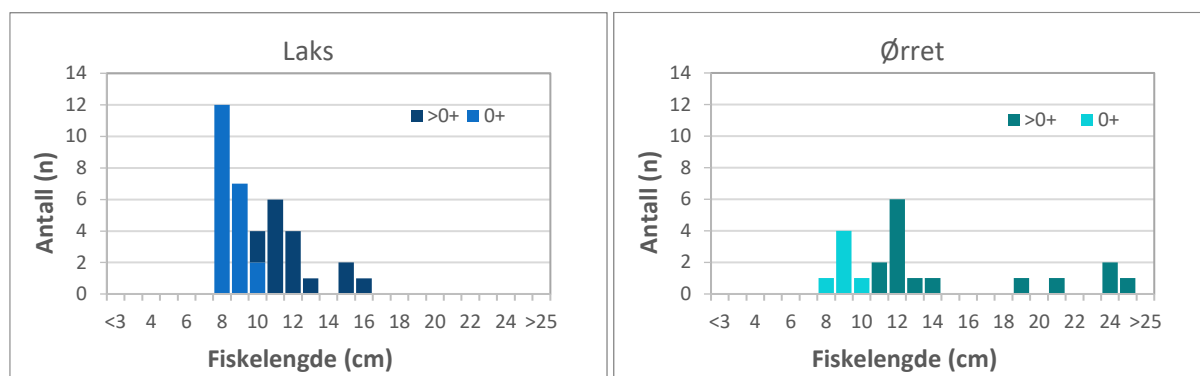
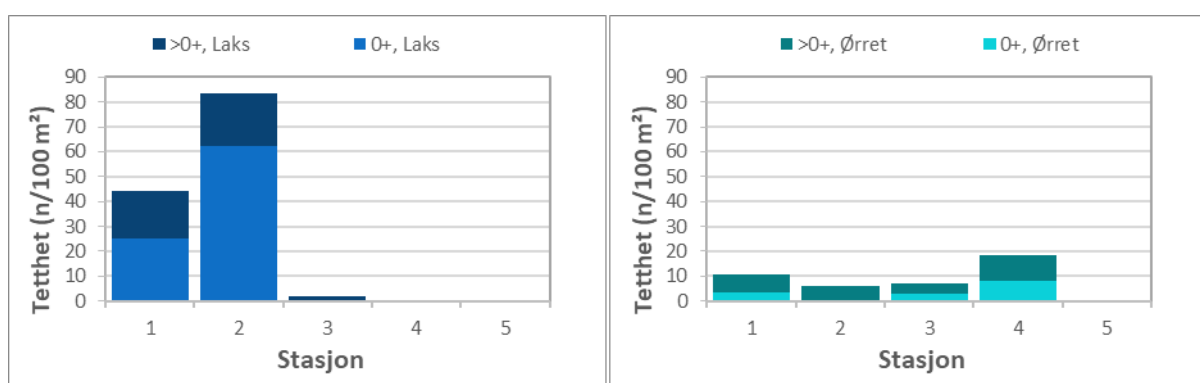
På Stasjon 4, som ligger oppstrøms Vigrestad sentrum, ble det fisket i tilknytning til en grusvei. Det ble fisket en strekning på 35 meter nedstrøms og 25 meter oppstrøms veien. Totalt avfisket areal var på 125 m<sup>2</sup> og det ble fanget 12 ørret, en ål og ca. 100 stingsild. Dette gir en tetthet av ørret på 16 per 100 m<sup>2</sup>, noe som gir en estimert tetthet på 19 per 100 m<sup>2</sup>, som tilsvarer «dårlig» økologisk tilstand.

På stasjon 5, som ligger ovenfor en lang bekkelukking i det søndre løpet, ble det ikke fanget fisk av noe slag på en 50 m lang elvestrekning.

Samlet sett indikerer fiskeundersøkelsene en relativt god produksjon av laks og ørret nedstrøms Vigrestad. Oppstrøms Vigrestad er det er lav produksjon, og det er mest sannsynlig ikke anadrom fisk i denne delen av vassdraget. I det søndre løpet ble det ikke fanget fisk og dette indikerer at det ikke er fisk eller svært lave tettheter i denne delen.

Ved de nye tersklene like nedstrøms Vigrestad er det lagt ut sprengstein med substratstørrelse som er egnet som gytegrus, spisse kanter på gytegrusen kan imidlertid øke finneslitastjen på fisken som gyte nær utløpet av tersklene. Mangel på større stein i dette partiet gjør også at det er dårlige skjulmuligheter for ungfisk, noe som også gjenspeiles i de store forskjellene i tetthet av ungfisk mellom stasjon 2 og 3 (**Figur 16**).
