# Habitatkartlegging av sjøørretbekker i Jæren vannområde i 2022

## Rapport

| Habitatkartlegging av sjøørretbekker i Jæren vannområde i 2022 | Rapportnr.<br>4 | Dato<br>11.01.2023 |

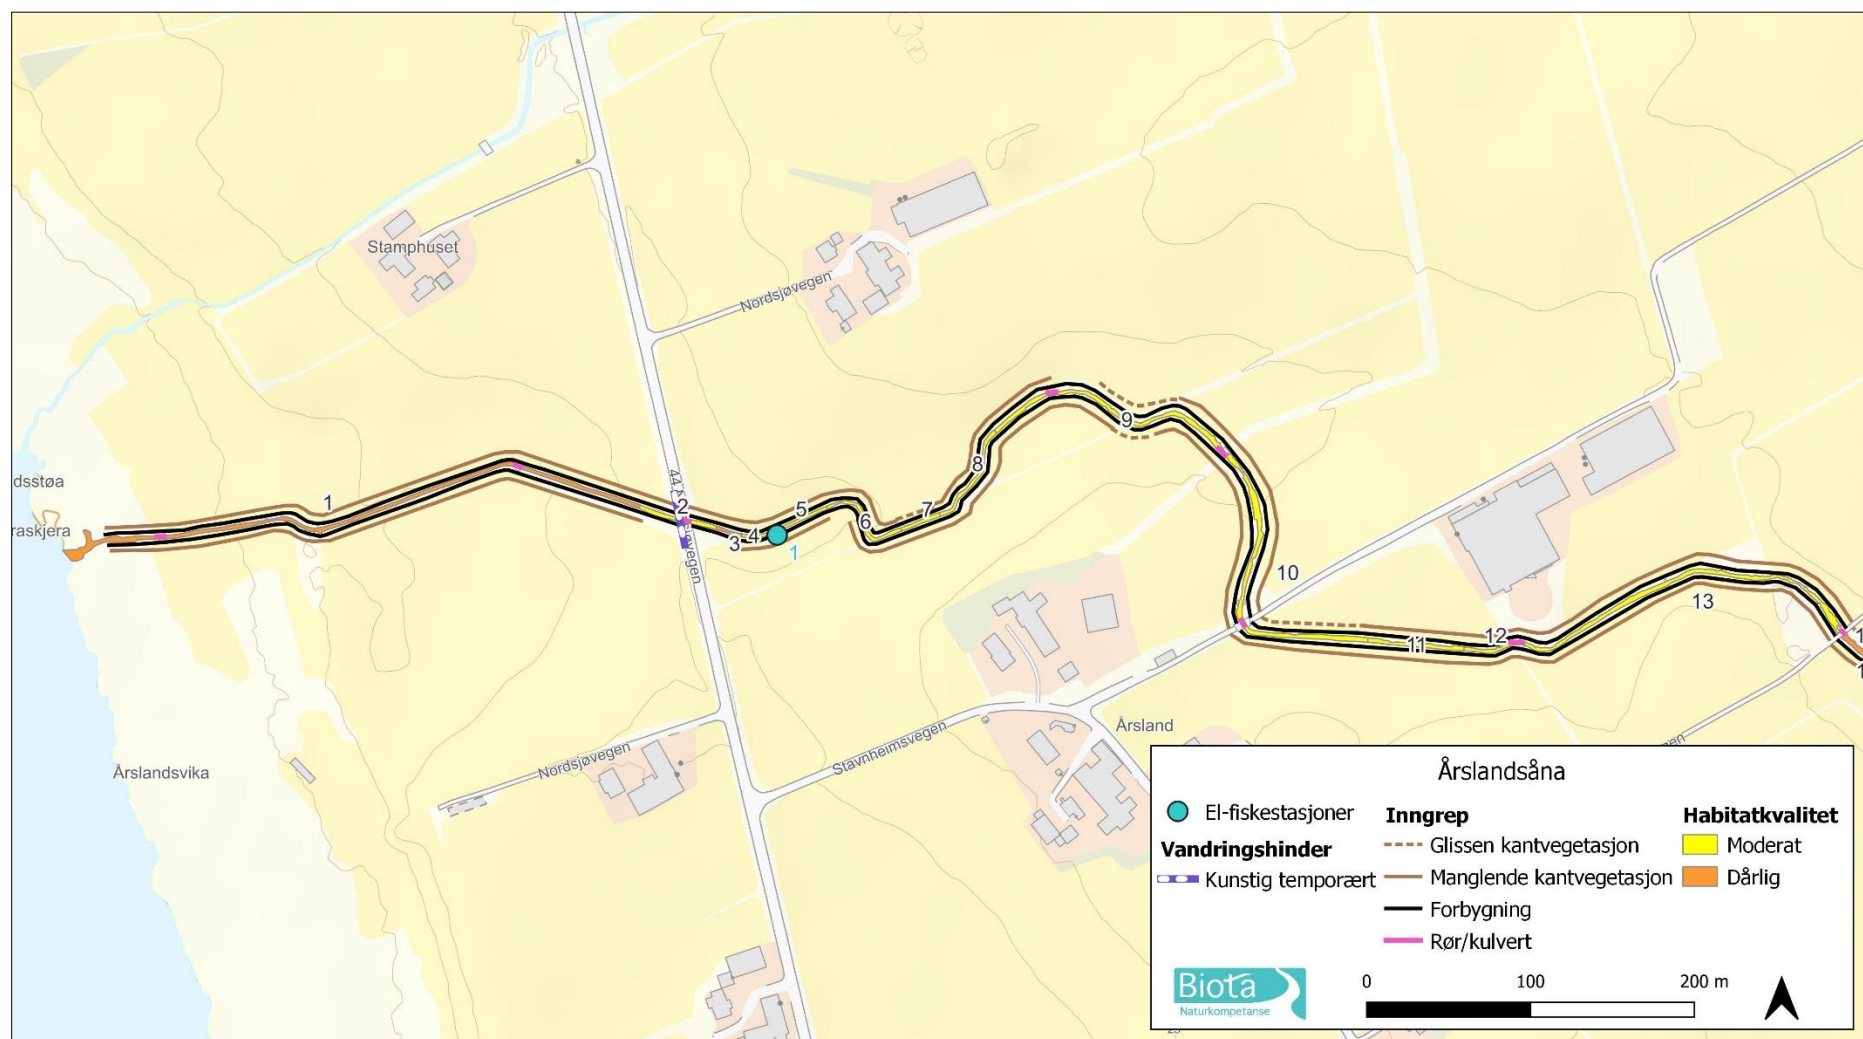
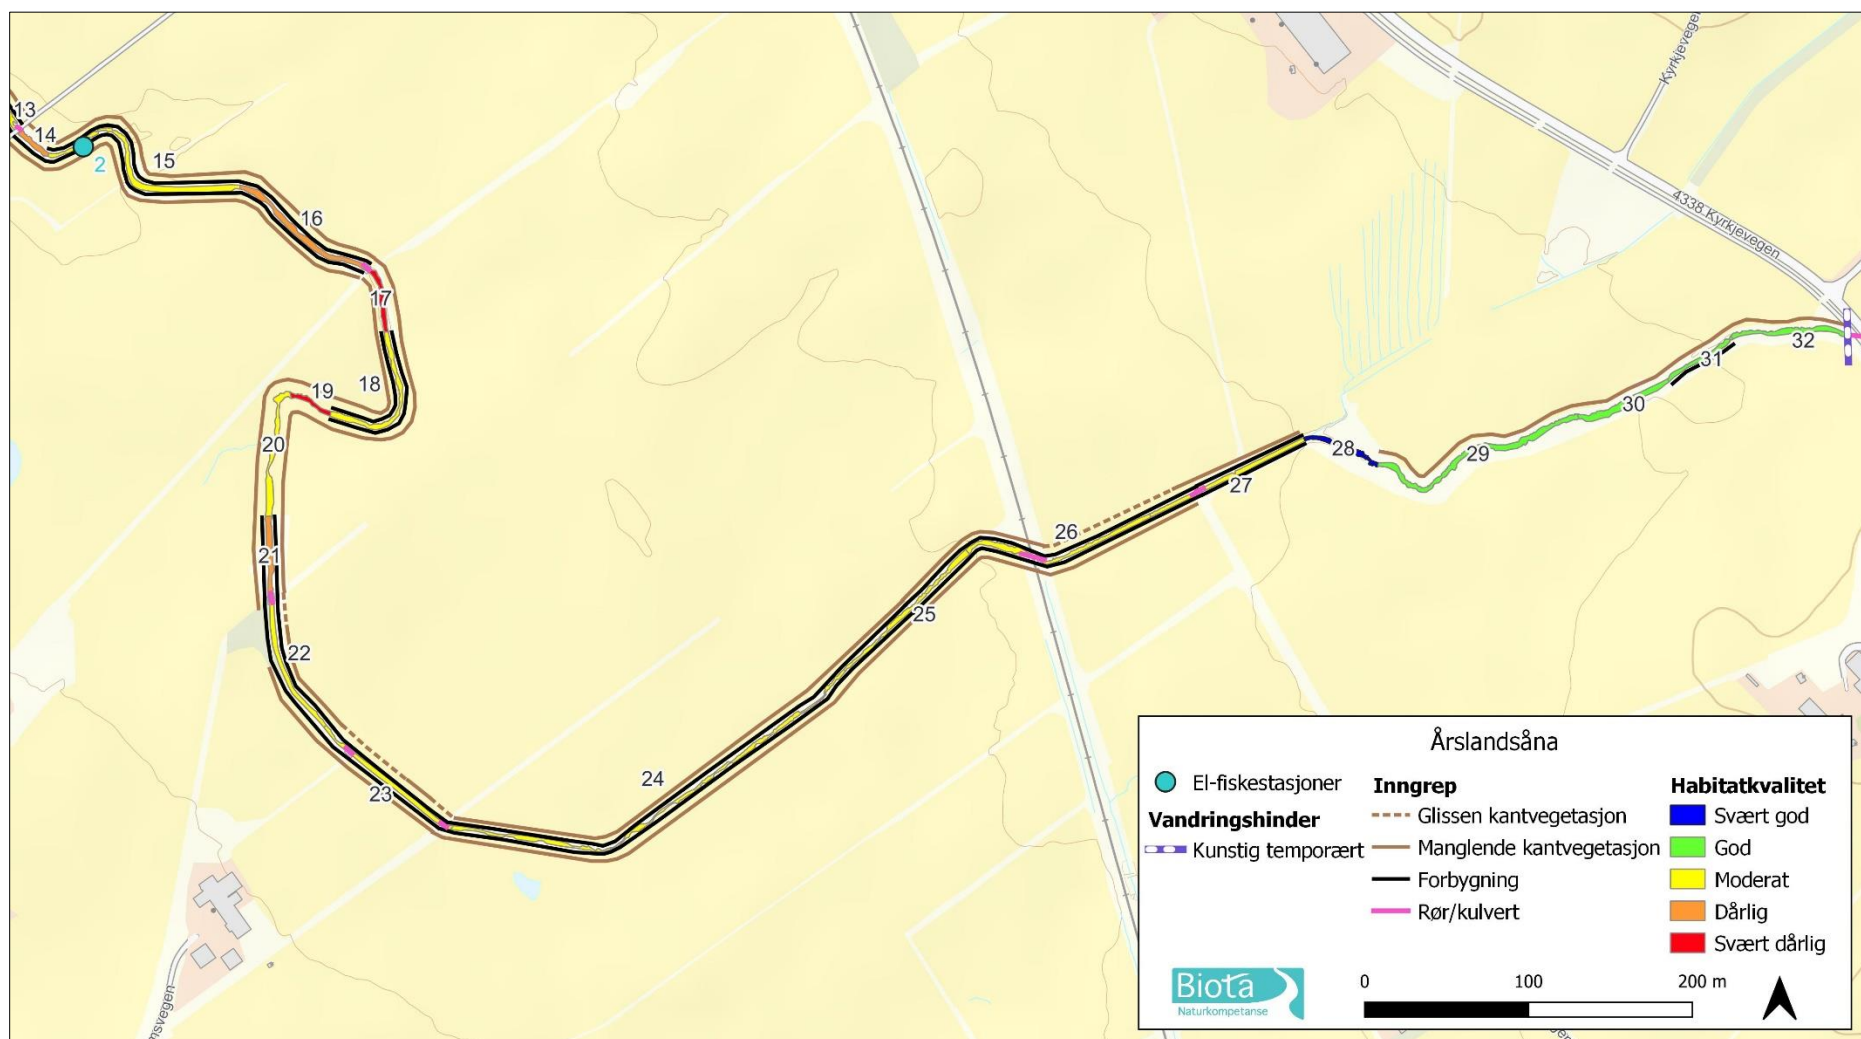
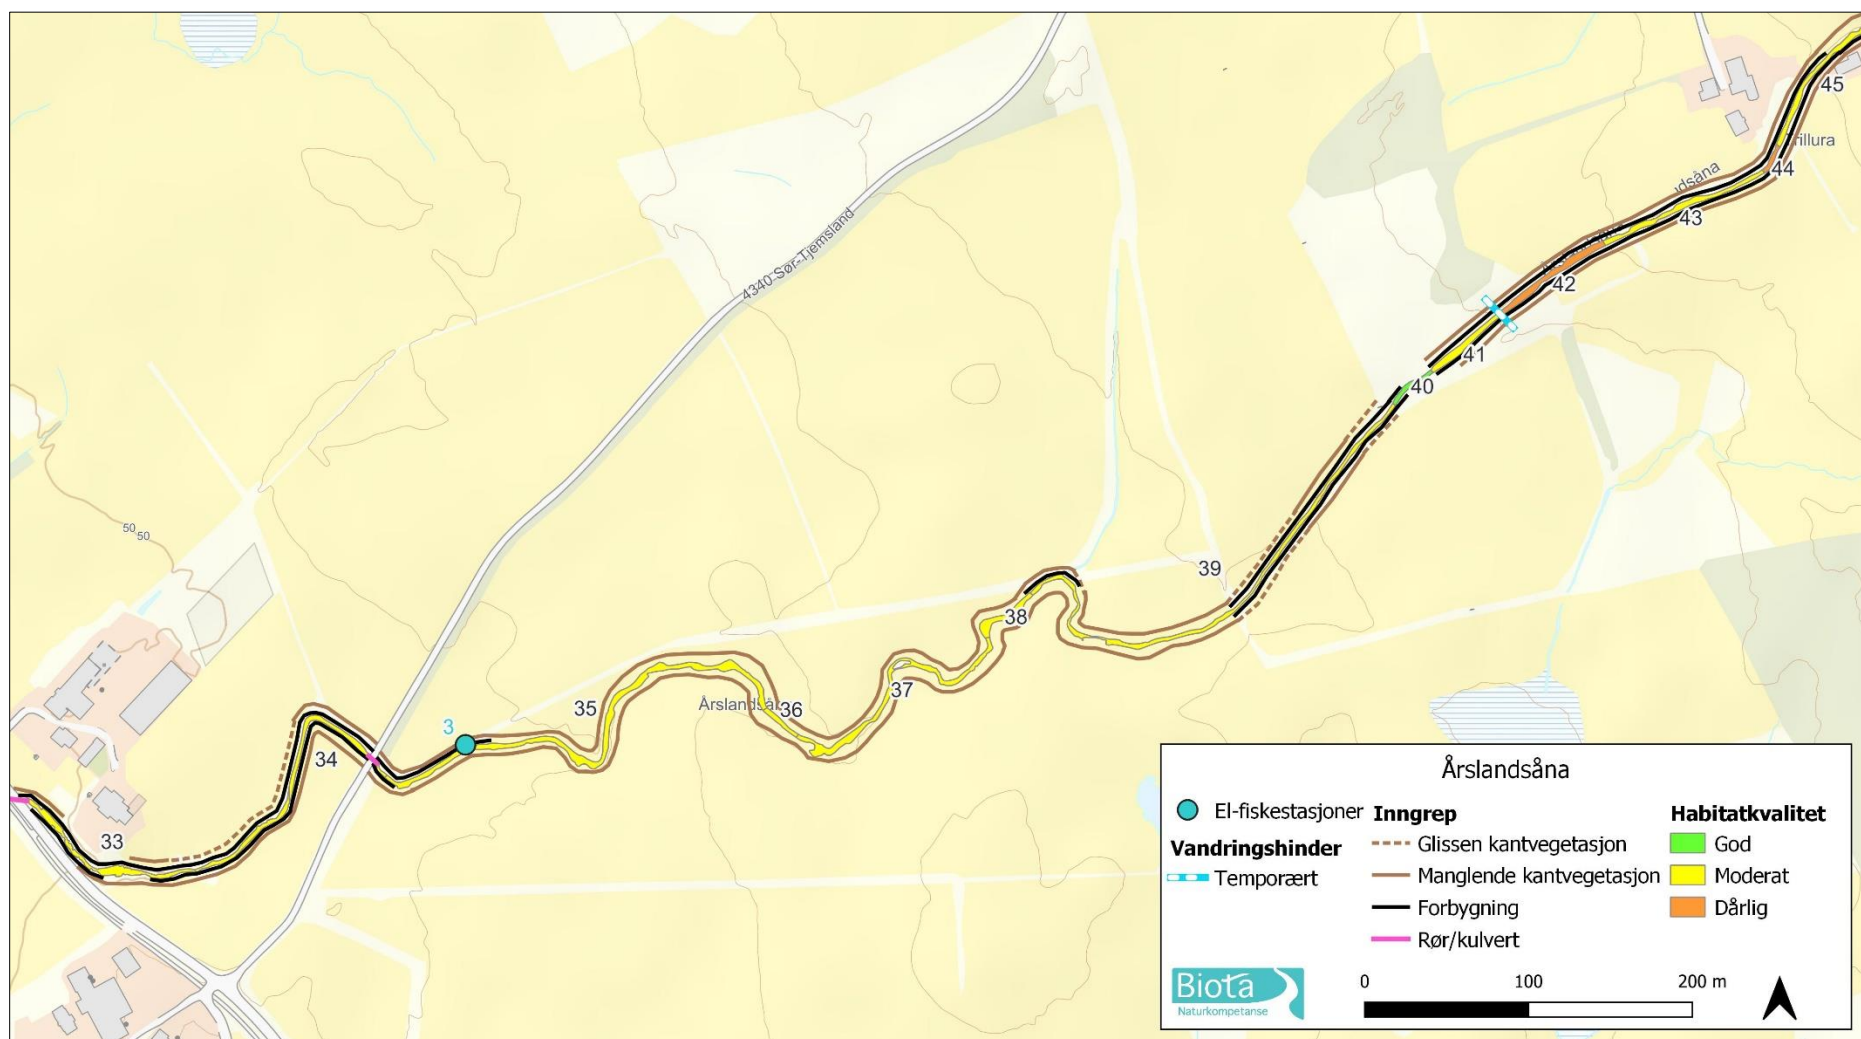
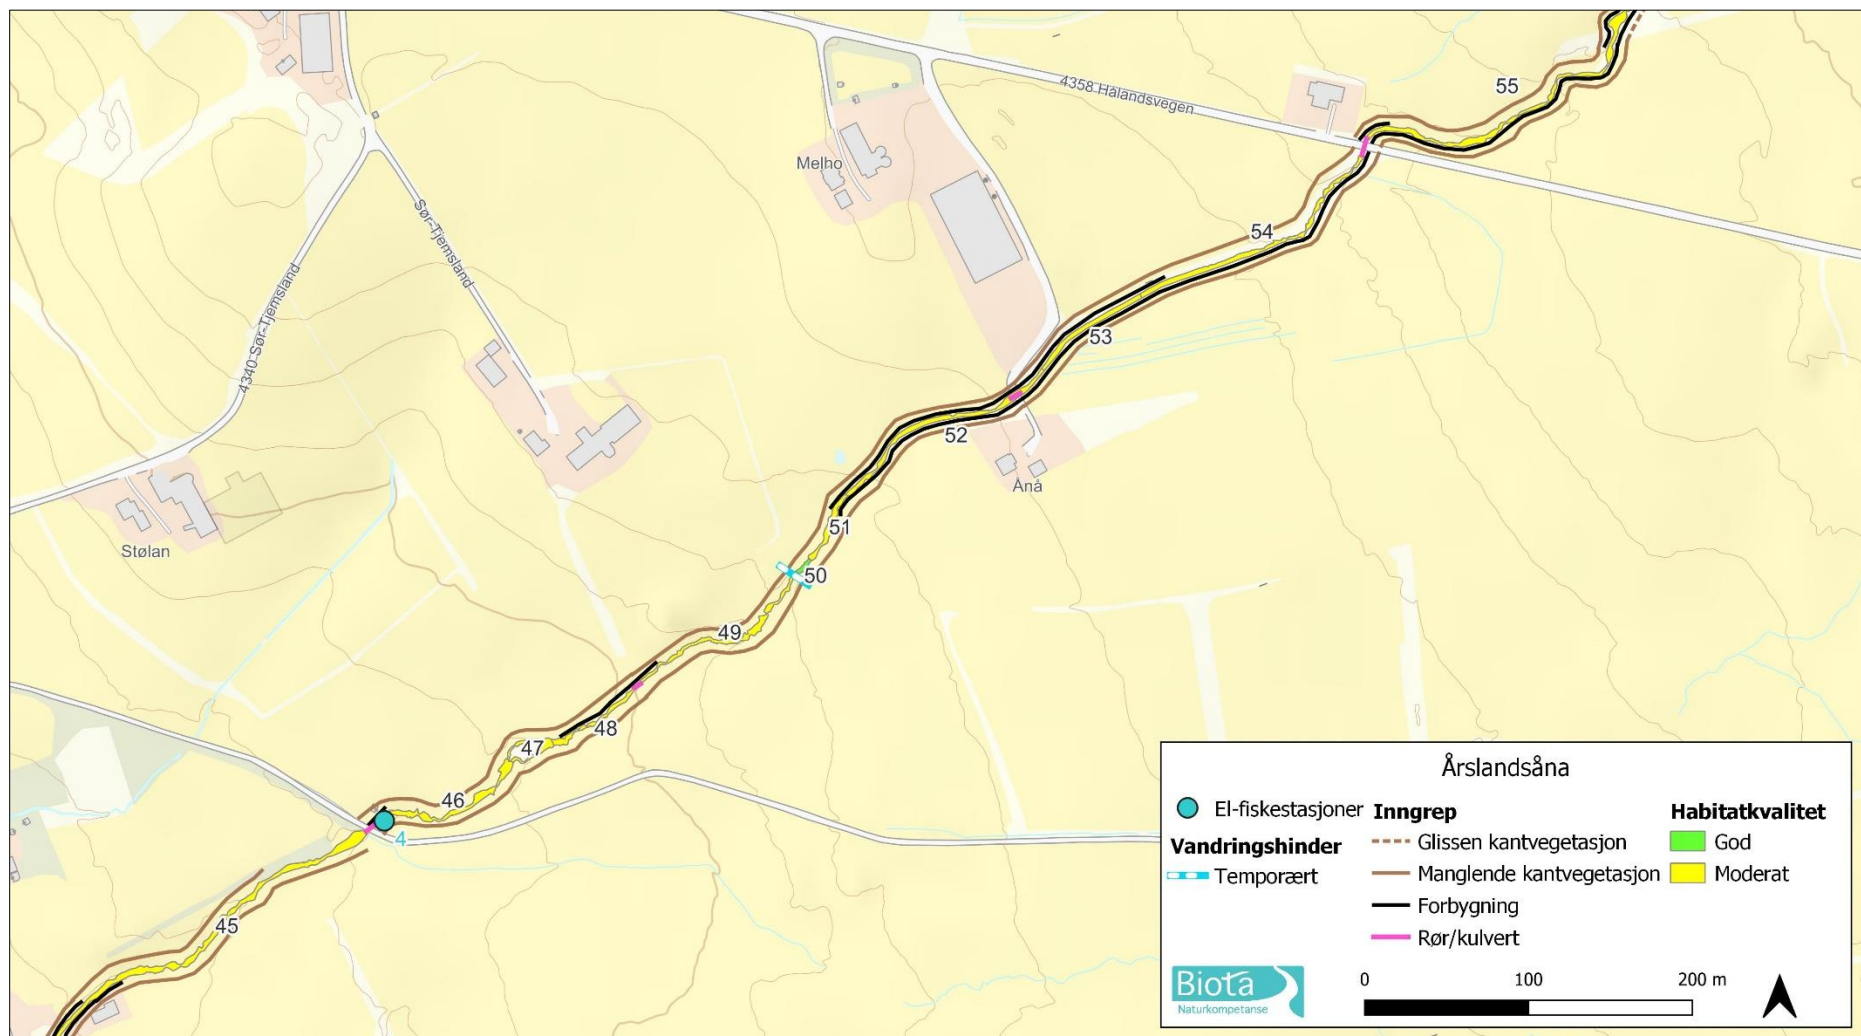
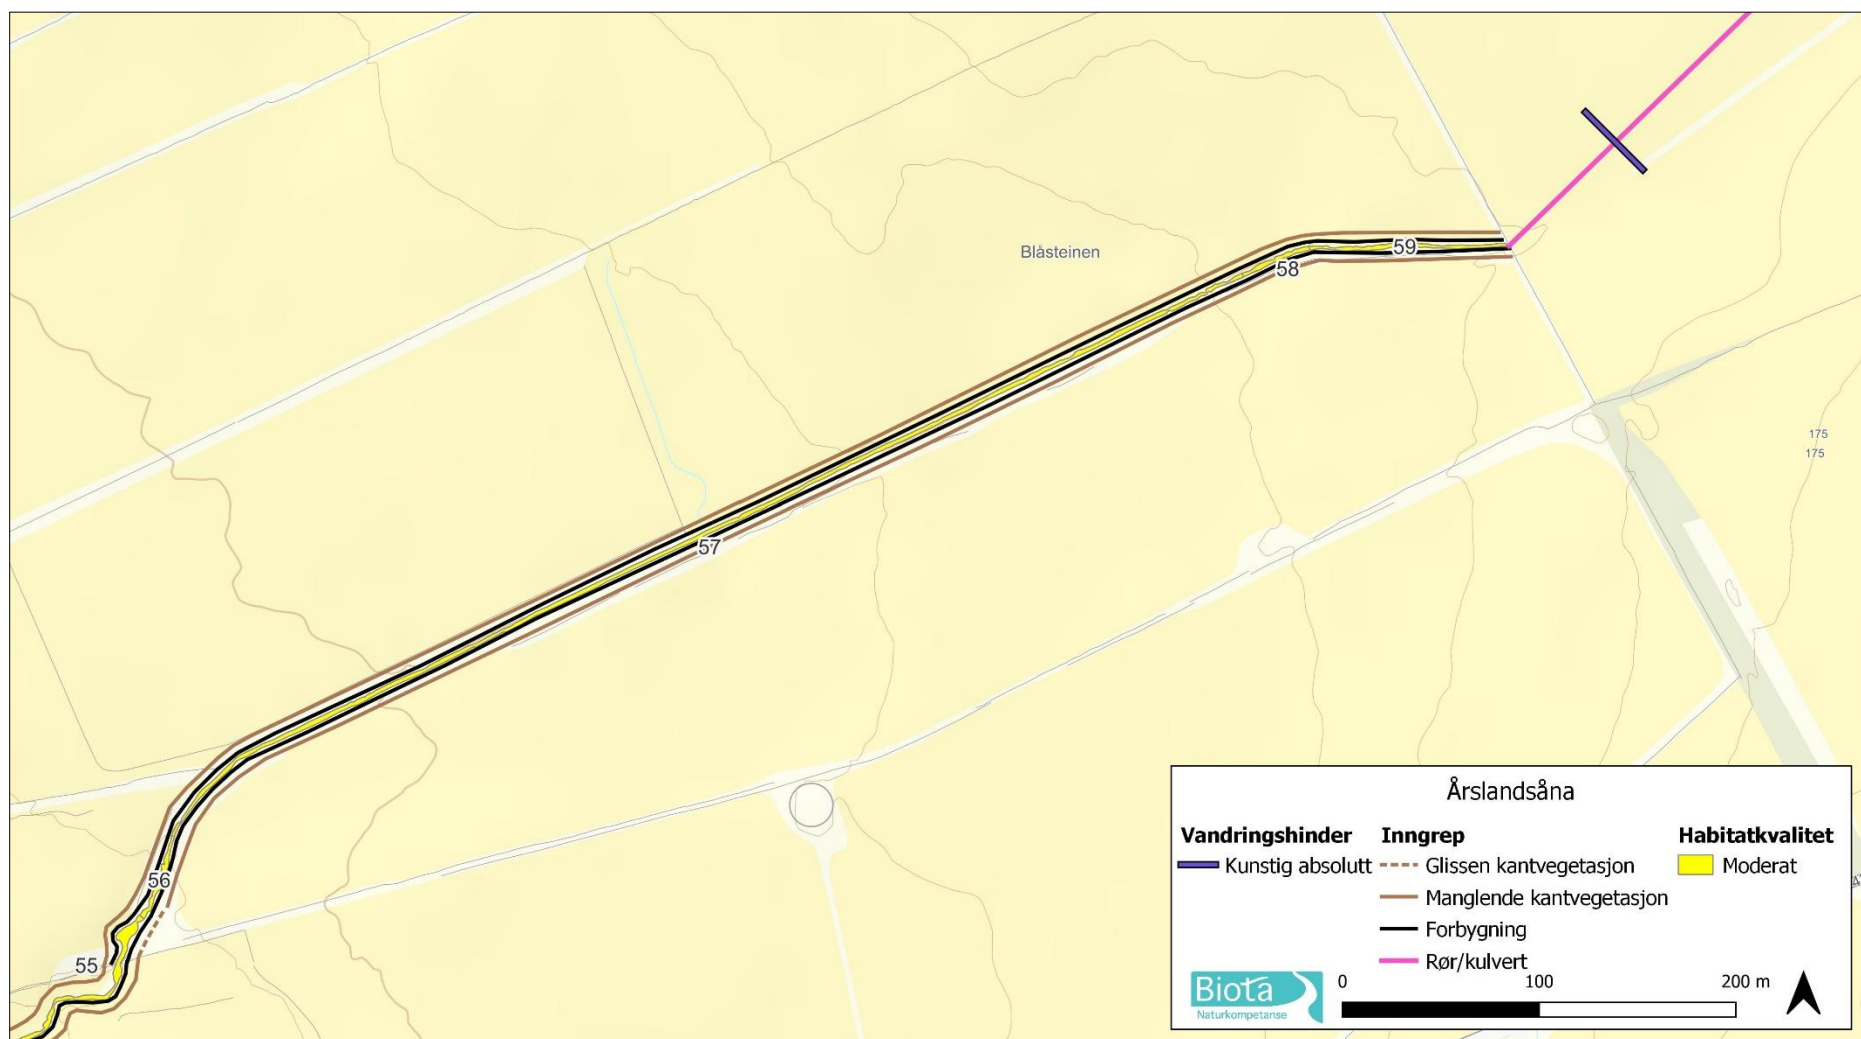
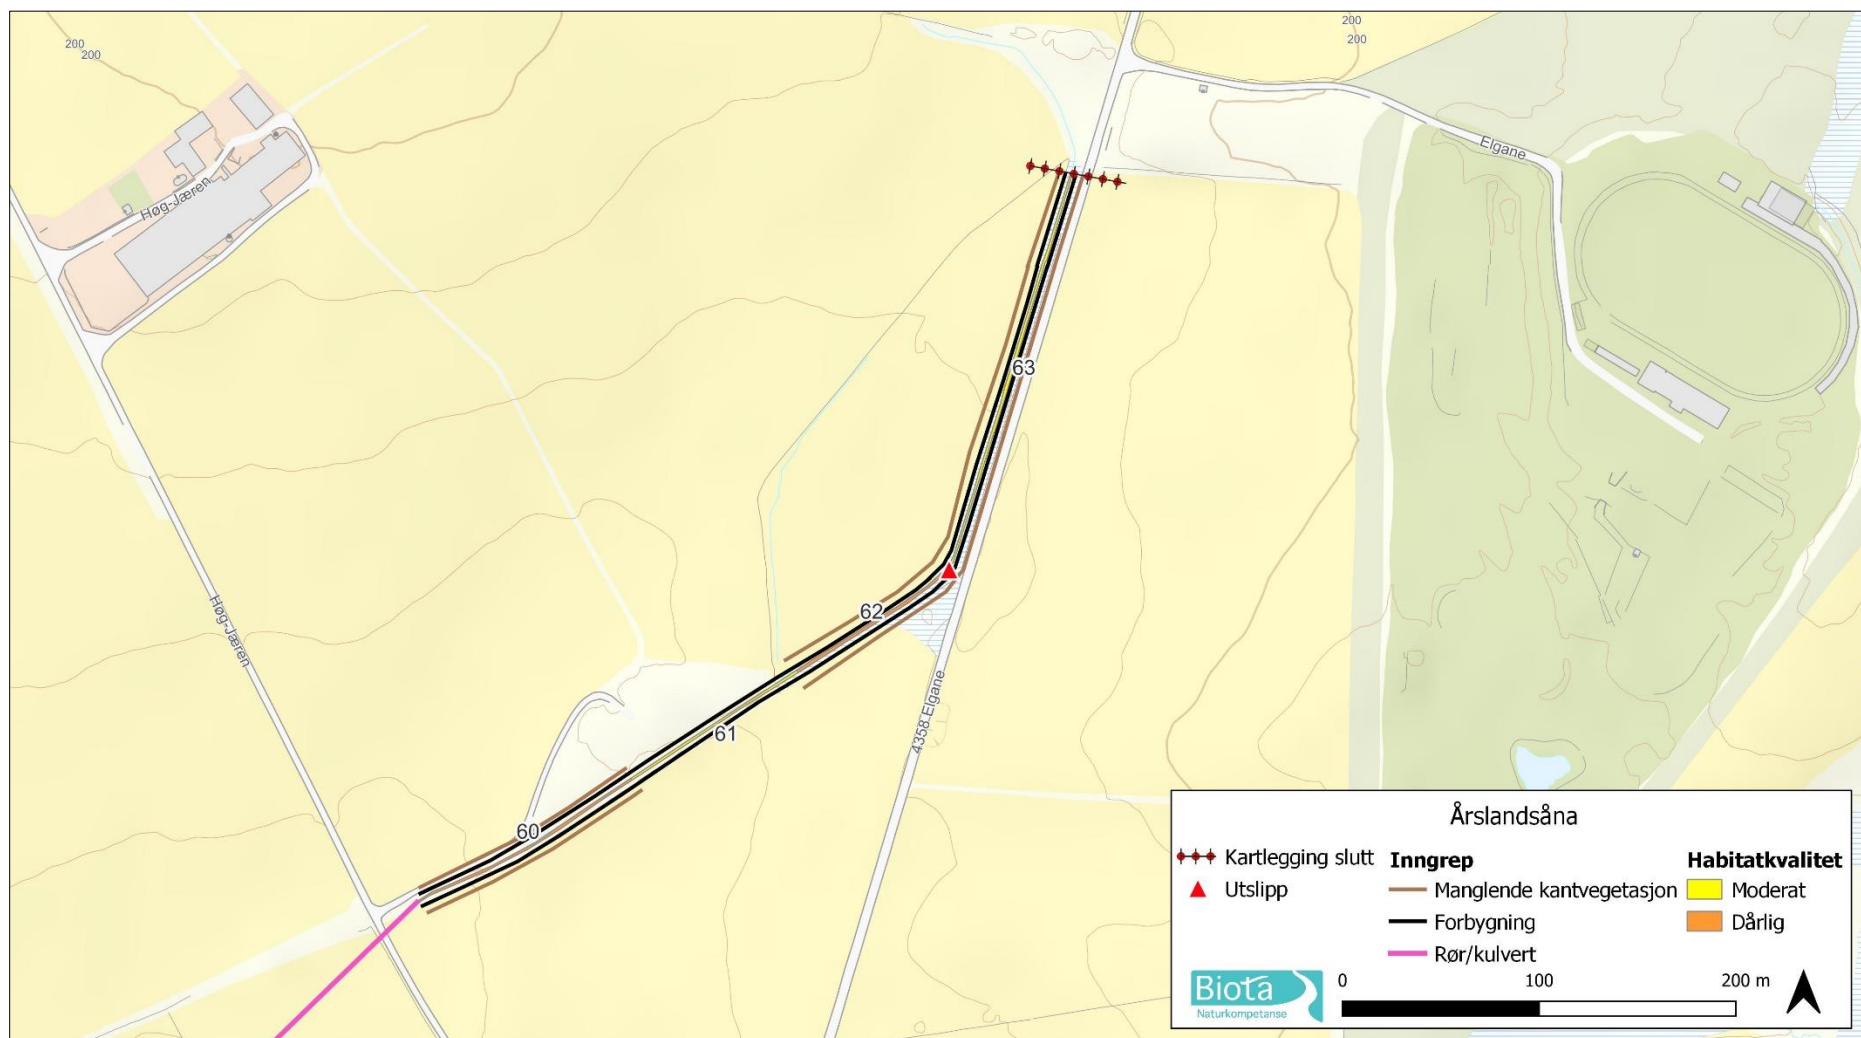
landskapet, men også på denne strekningen mangler det naturlig kantvegetasjon på en eller begge sider av elven (**Figur 19D**, **Figur 23**, og **Figur 24**). Fra segment 39 til 45 er det igjen et parti med kanalisering, forbygning og manglende kantvegetasjon, hvor det i partier også ligger betong i elveløpet (**Figur 19E**, **Figur 24**). Fra segment 45 til 52 er inngrepene i bankene mindre, men kantvegetasjon er mangelfull på store deler av også denne strekningen. Herfra og oppover er elven kanalisert, forbygd og mangler kantvegetasjon helt opp til der elven blir så liten at det ikke er forhold for produksjon av anadrom fisk (**Figur 19F**). Øverst på segment 62 kommer det ut et rør med tydelig forurenset vann, som gir visuelle, men avtakende effekt på vannet helt ned til det går inn i det lange røret ved Hålandsbotn.

Habitatkvaliteten i Årslandsåna er varierende og vassdraget er delt inn i 63 ulike segmenter. «Moderat» og «dårlig» habitatkvalitet dominerer og dette skyldes i hovedsak graden av forbygning og manglende eller mangelfulle kantvegetasjon (**Figur 19, Figur 22-Figur 27**). Opp til segment 8 er det få gyteområder, mens det videre oppover er mange områder der gytegrus dominerer. Det er rikt med gyteområder helt opp til segment 38. Videre oppover til segment 59, er det færre større sammenhengende gyteområder, men det er gytegrusflekker på over 1 m<sup>2</sup> i mange av segmentene med stryk. Gyteområder er derfor ikke ansett som en begrensning på denne strekningen.

Av de 63 segmentene er det bare ett som har «svært god» tilstand og seks som har «god» tilstand. Den vanligste tilstandsklassen er «moderat» og denne kategorien finnes i 45 segment som utgjør 89 % av totalt elveareal. Samlet habitatscore for elven er 7,7 som er «moderat».

Det er avgjørende for produksjonen i vassdraget at avrenningen fra landbruk og mulig skadelige punktutslipp reduseres. Etablering av kantvegetasjon mellom elven og jordbruksområder vil kunne være med å bidra til å rense vannet som kommer til elven for næringsstoffer. Mer naturlig kantvegetasjon vil også bidra til å holde tilbake finsedimenter fra avrenning.

Det er rikelig med gytesubstrat i elven, og selv om det er en høy andel av finstoff på store deler av områdene er det også en del områder hvor andelen av finstoff er lavt. Dagens produksjon i vassdraget kan mest sannsynlig øke svært mye før mangel på gyteområder vil være begrensende for produksjonen. Mangel på skjul framstår derimot som en større begrensning. Dette gjelder særlig på strekningen fra segment 8 til 26, og her anbefales det å øke mengden skjul for ungfisk ved for eksempel utlegging av steinklynger, steinbuner eller døde trær. Nøyaktig hvor dette skal plasseres på denne strekningen er ikke så avgjørende, men det vil trolig være bedre med flere mindre områder med tiltak enn med massive tiltak på en kort strekning. Flere steder er det gode masser for å øke skjul på elvebunnen tilgjengelig like ved elveløpet (**Figur 30**). I kombinasjon med etablering av kantvegetasjon av busker og trær, der dette mangler, kan slike tiltak føre til at strekningene fra segment 8 til 26 bli høyproduktive elvestrekninger.

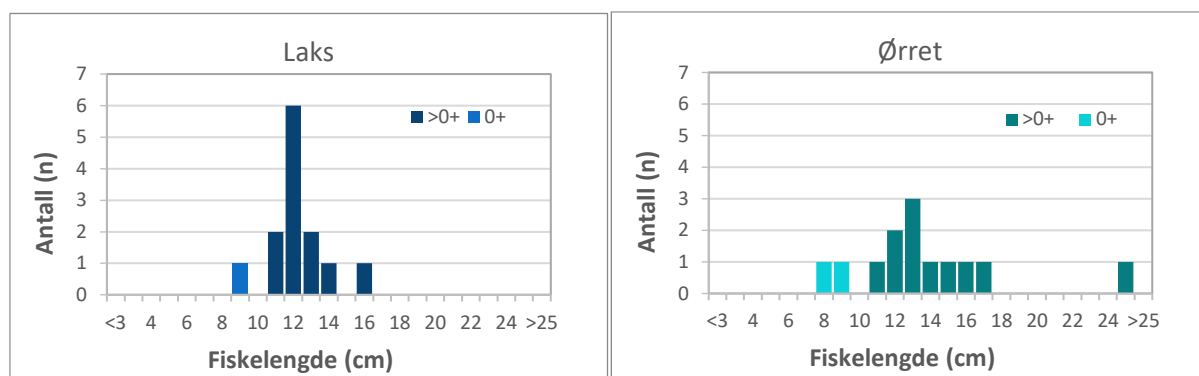
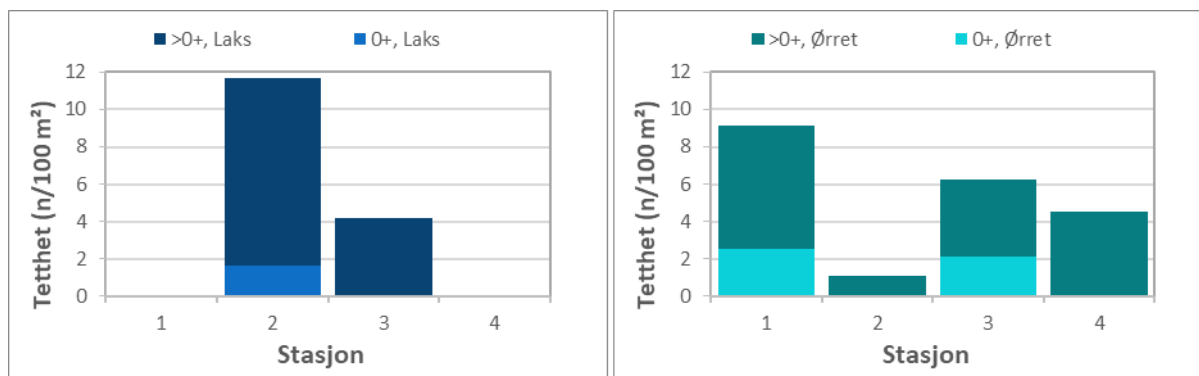
På stasjon 1 ble 100 m<sup>2</sup> overfisket, det ble fanget 5 ørret, i tillegg ble det fanget ti stingsild og ni ål. Samlet tetthet av laksefisk var på 9 per 100 m<sup>2</sup> og økologisk tilstand for laksefisk er «svært dårlig». På 150 m<sup>2</sup> på stasjon 2 ble det fanget 10 laks og 1 ørret, dette gir en tetthet av laksefisk på 13 per 100 m<sup>2</sup>, noe som tilsvarer «svært dårlig» økologisk tilstand. I tillegg ble det fanget 13 ål og 30 stingsild.

På stasjon 3 som ligger omtrent midt på den anadrome strekningen ble et areal på 120 m<sup>2</sup> undersøkt, det ble totalt fanget tre laks og fire ørret, noe som gir en tetthet på 10,4 per 100 m<sup>2</sup>, som tilsvarer «svært dårlig» økologisk tilstand. Det ble også fanget fire ål. På stasjon 4, øverst i vassdraget, ble et område på 110 m<sup>2</sup> overfisket. Det ble bare fanget 3 ørret. Dette gir en tetthet av ørret på 4,5 per 100 m<sup>2</sup> som tilsvarer svært dårlig økologisk tilstand.

Samlet sett indikerer fiskeundersøkelsene en lav produksjon av laks og ørret i hele vassdraget, det er gjennomgående svært lite årsyngel. Samlet økologisk status for laksefisk er svært dårlig.
