# Habitatkartlegging av sjøørretbekker i Jæren vannområde i 2022

## Rapport

| Habitatkartlegging av sjøørretbekker i Jæren vannområde i 2022 | Rapportnr.<br>4 | Dato<br>11.01.2023 |

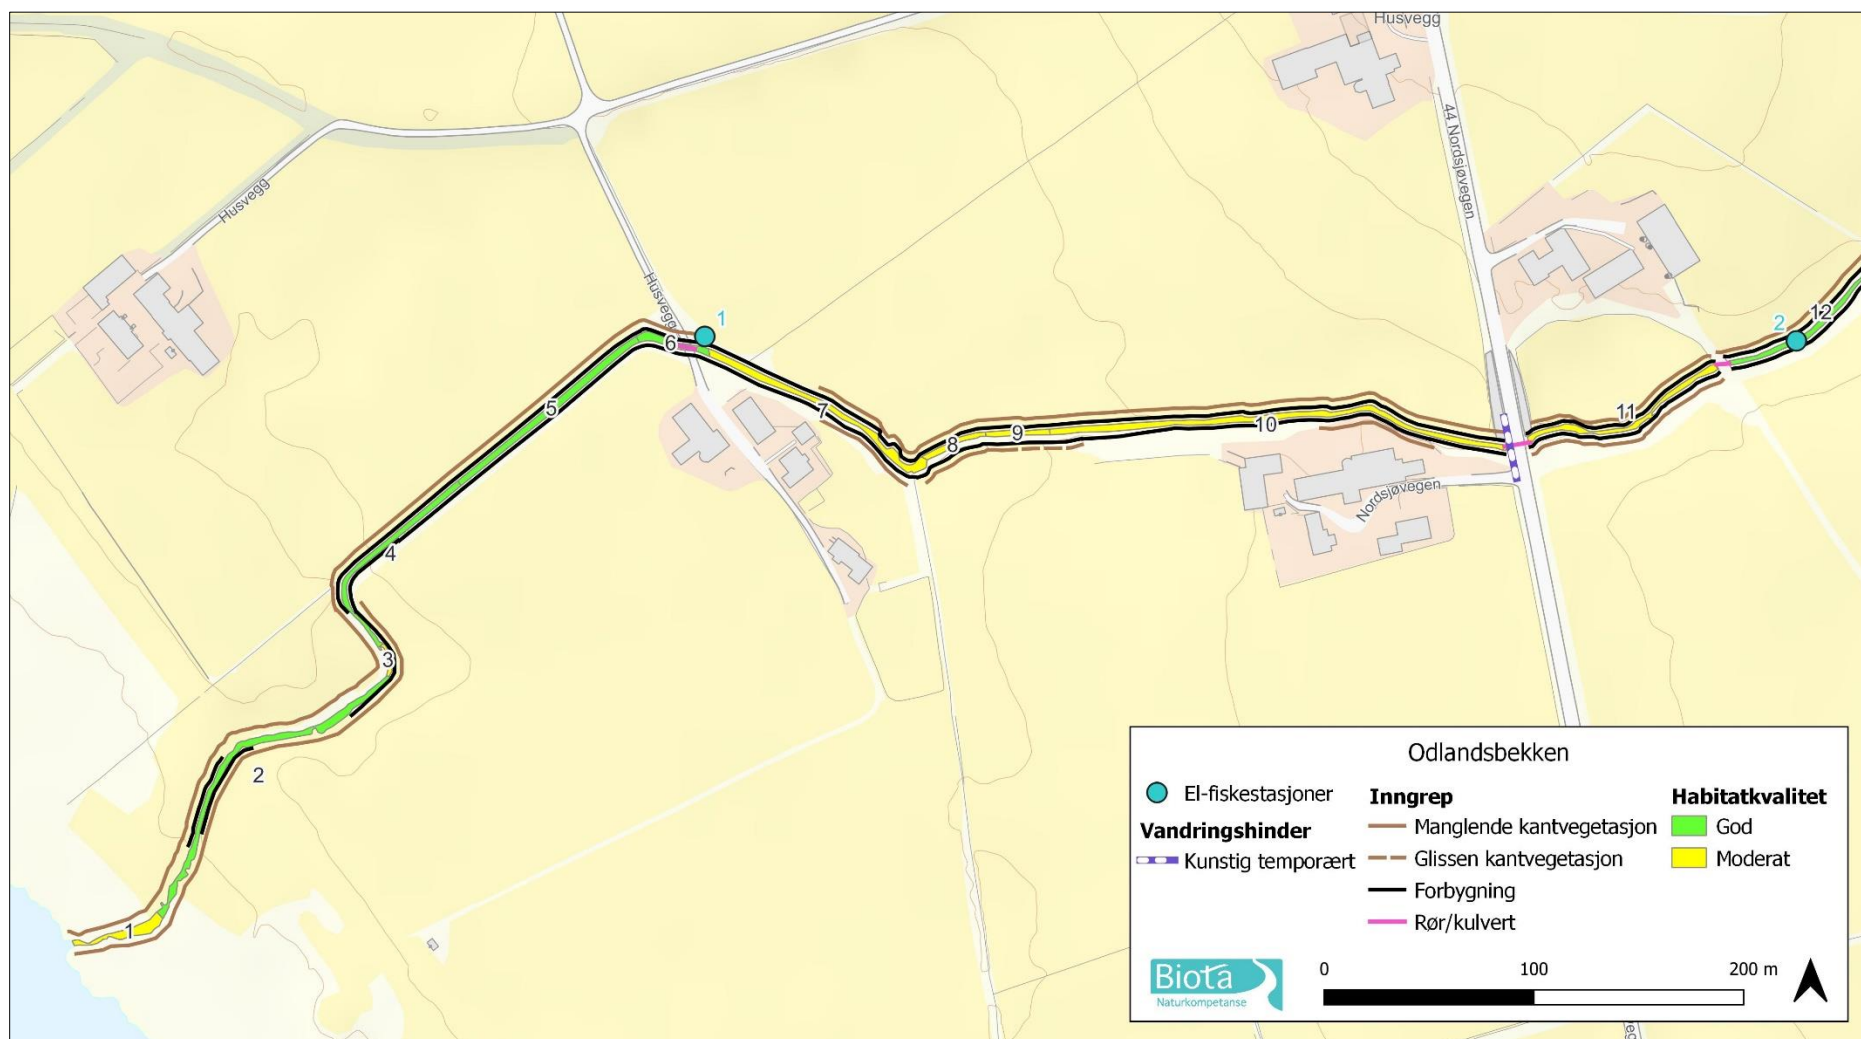
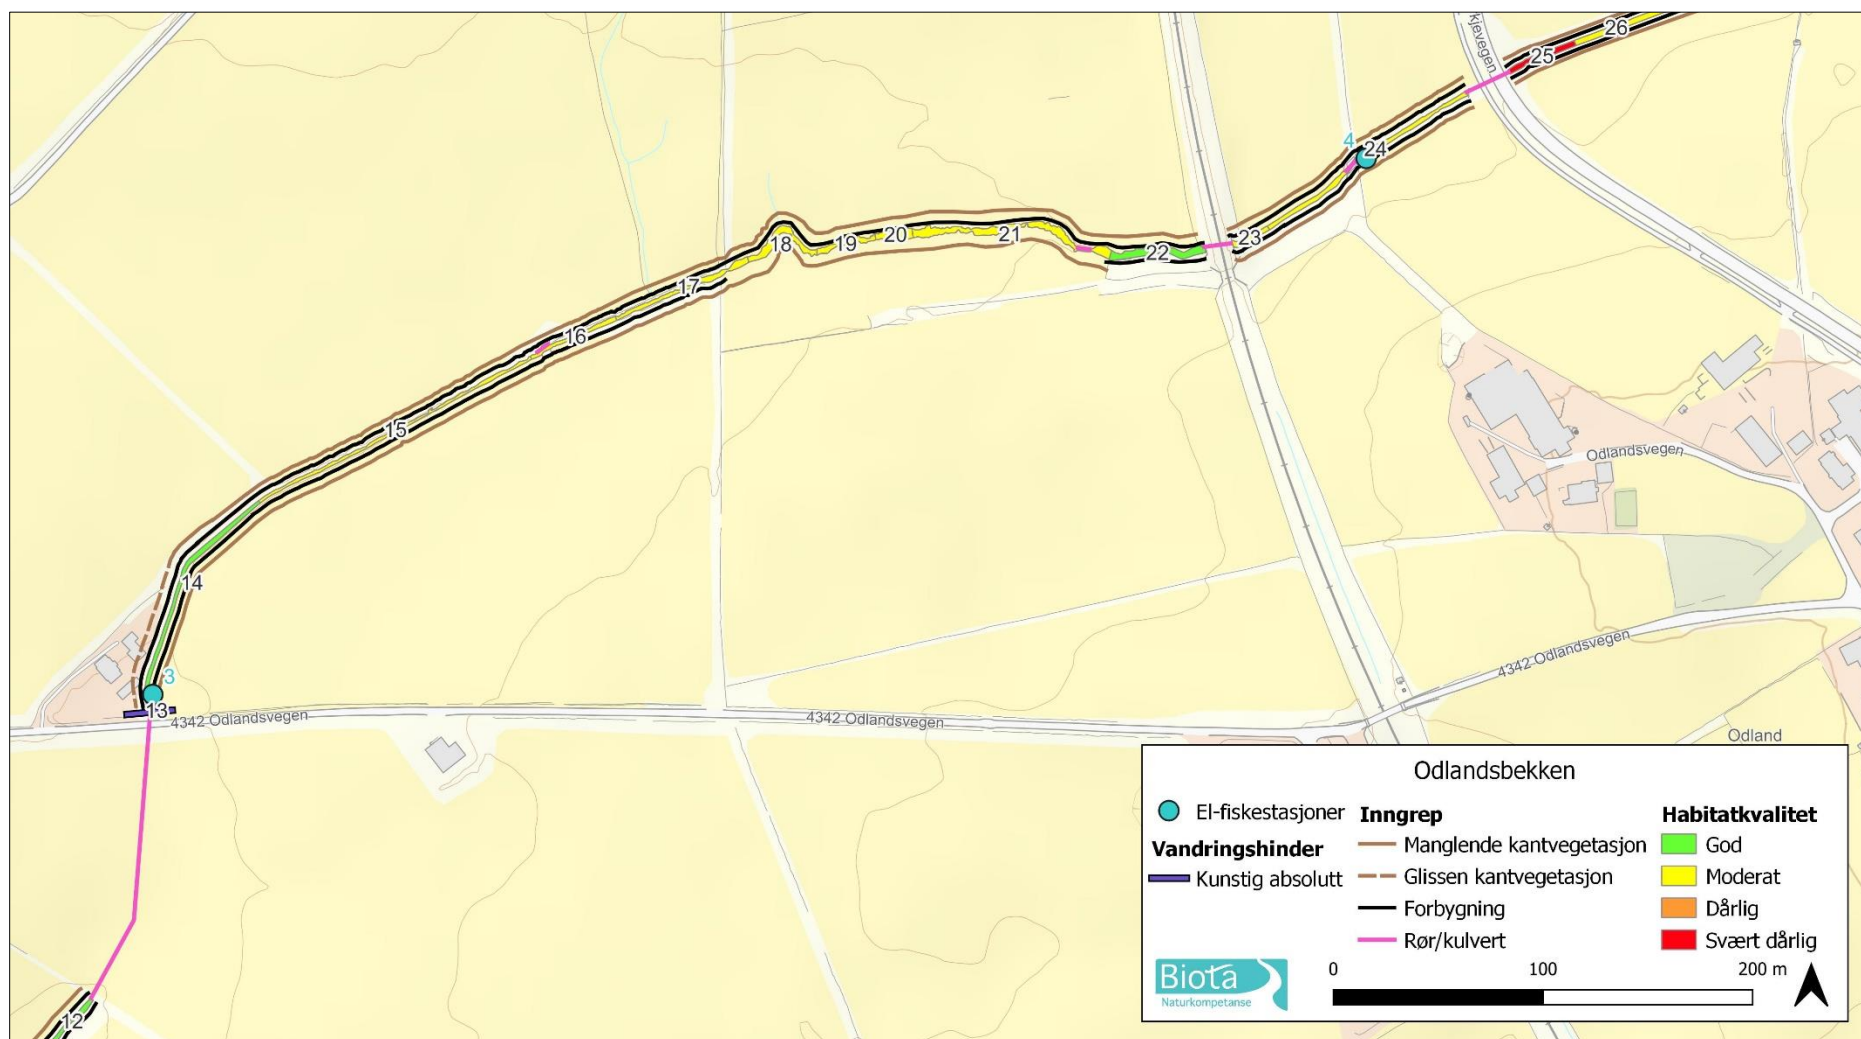
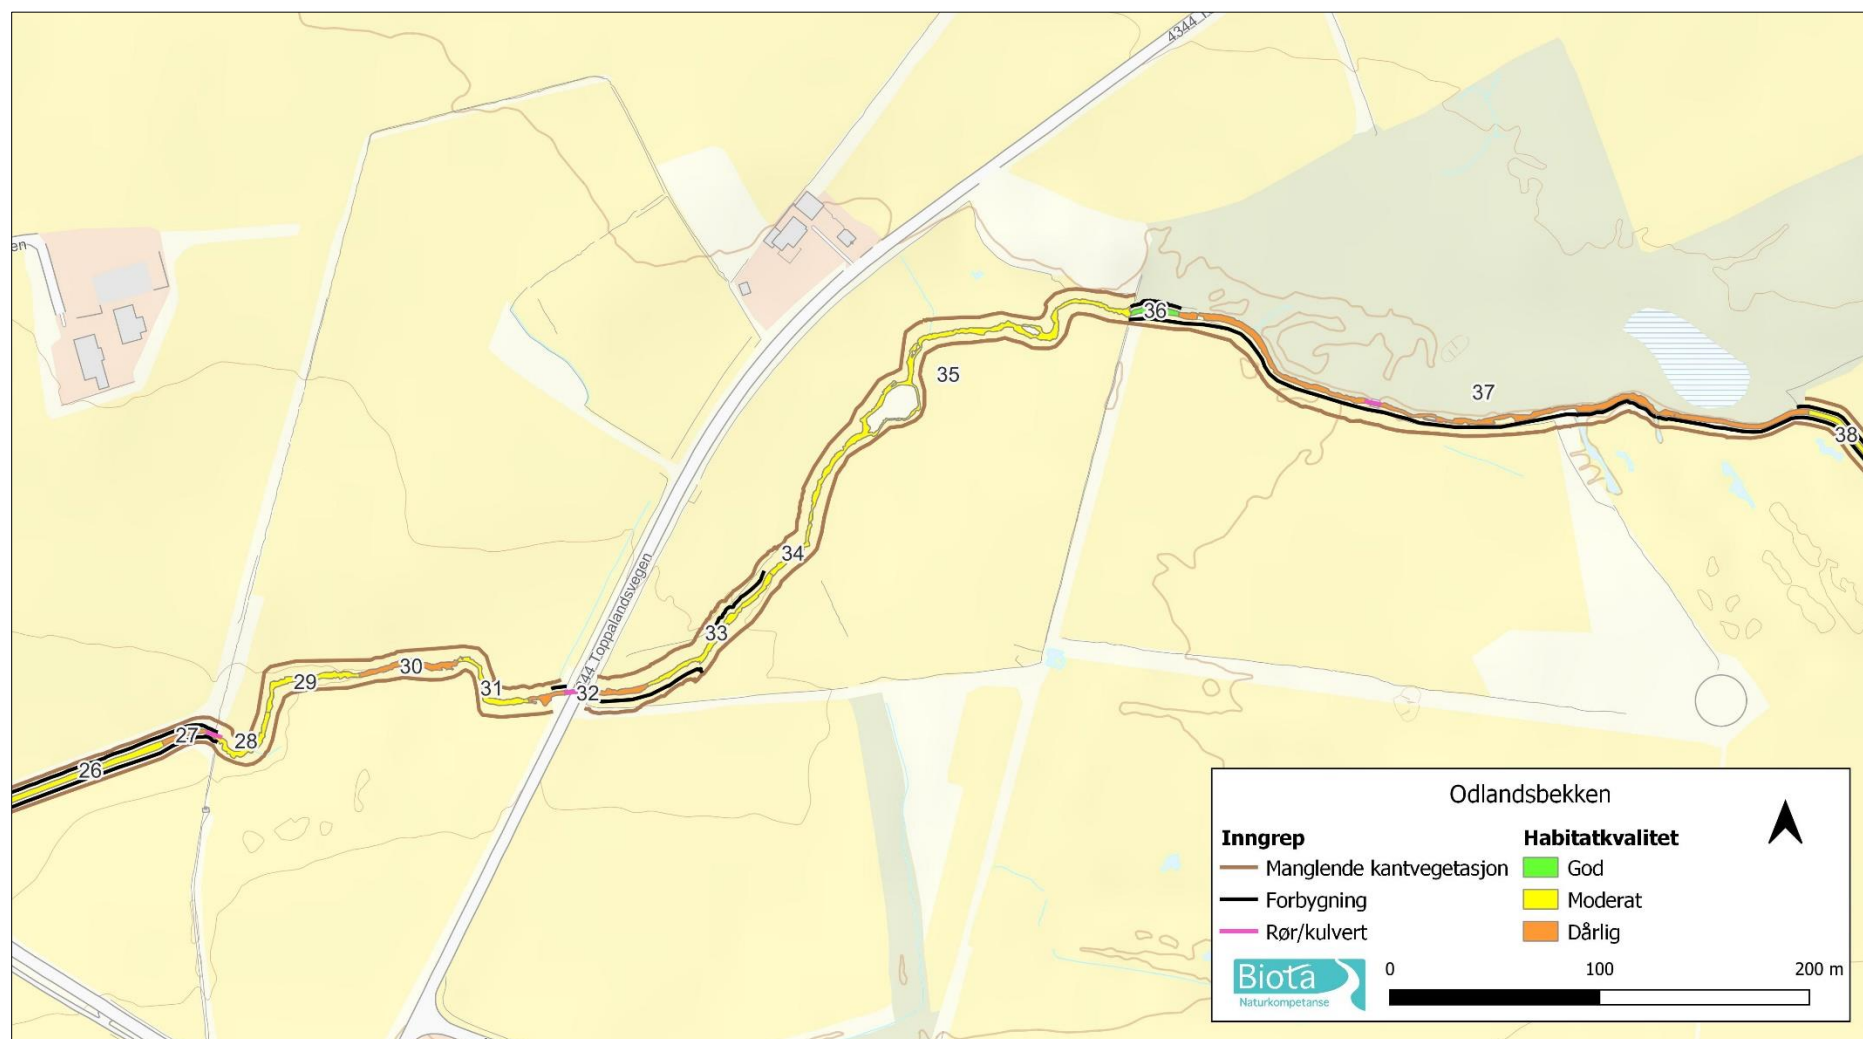
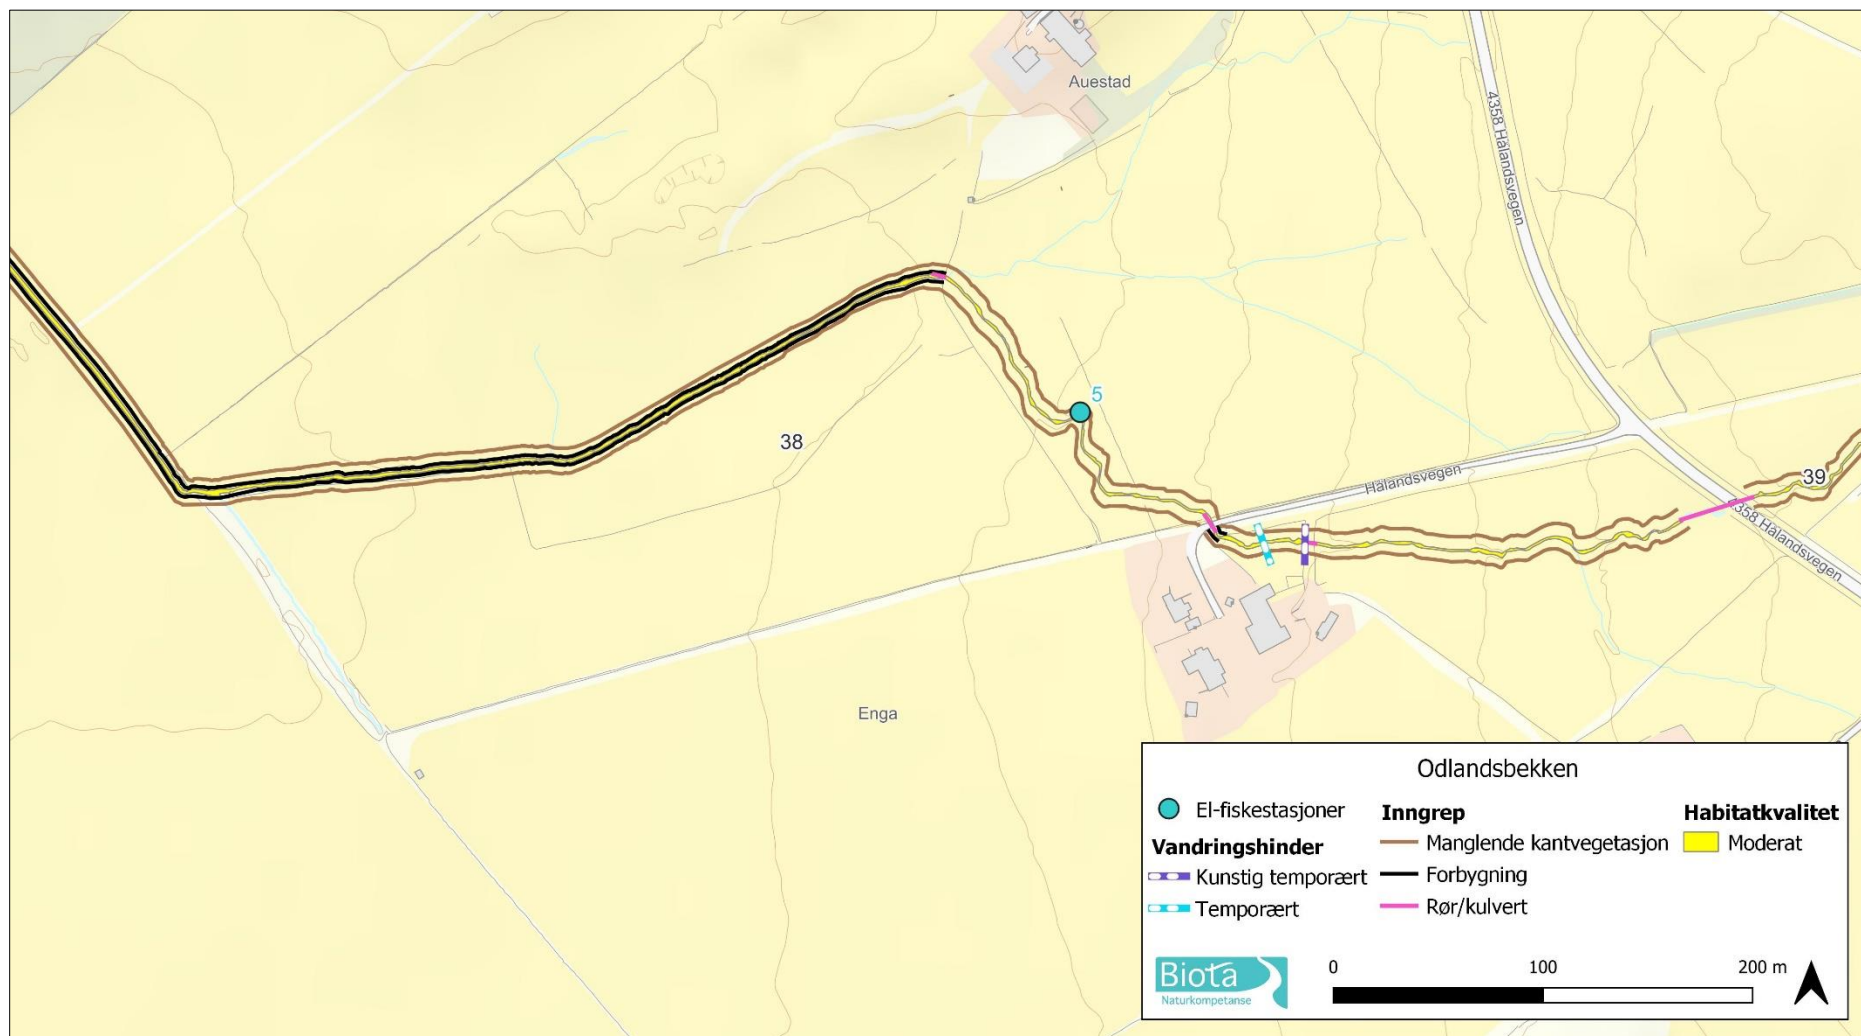
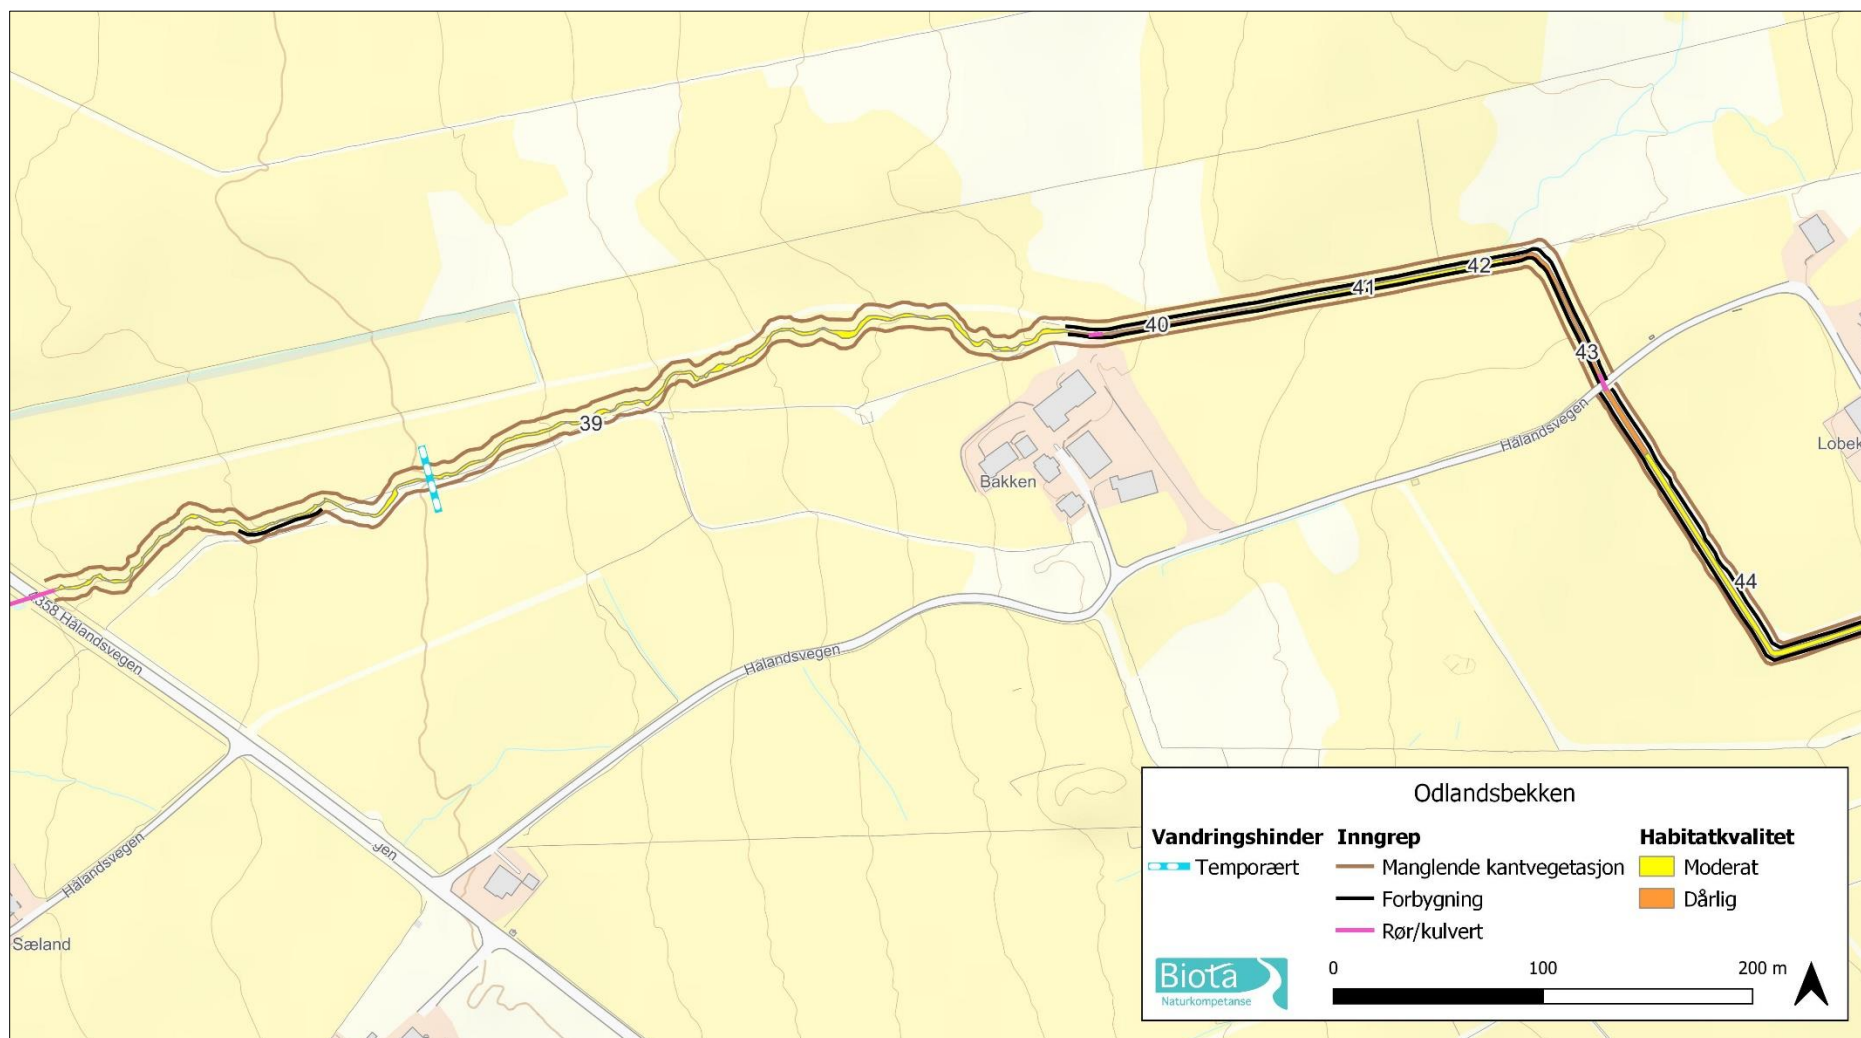
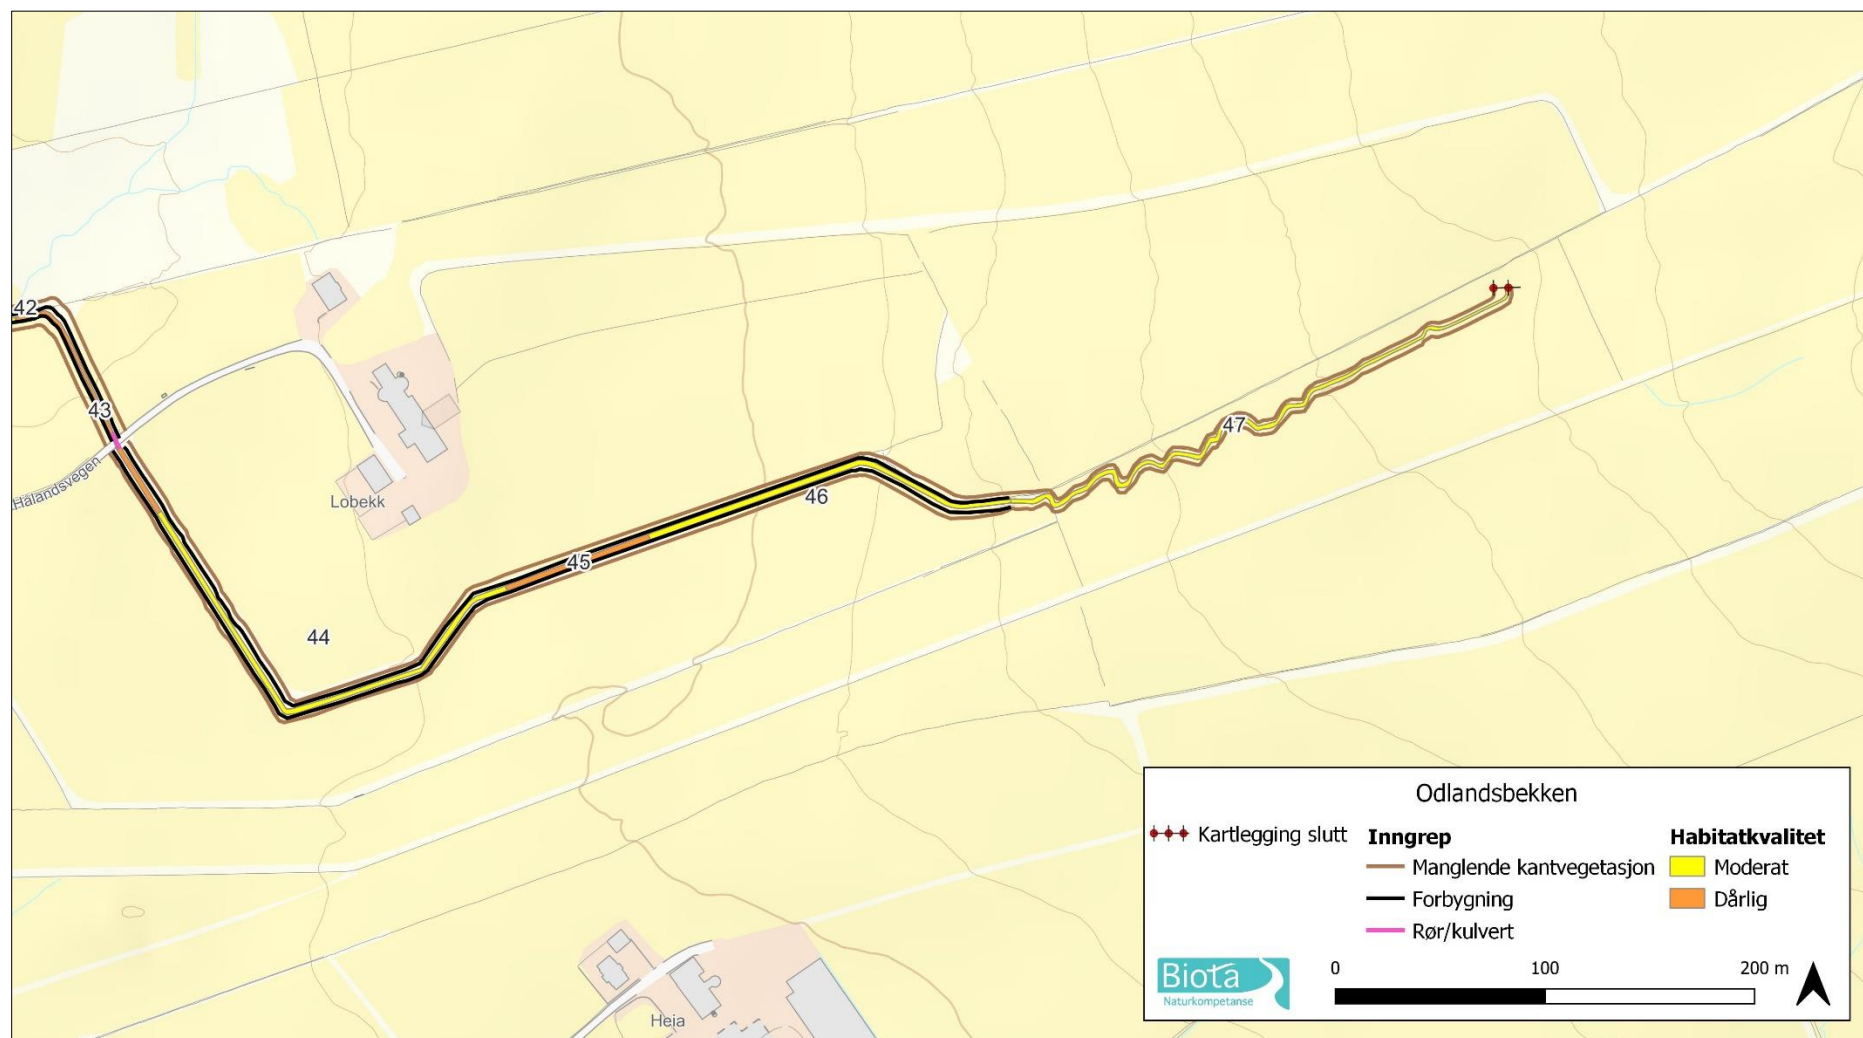
Fra sjøen og opp til segment 27 er elven stort sett kanalisert og forbygd (**Figur 33 A-D**, **Figur 36-Figur 38**). Videre oppover til segment 36 er elven med unntak av to korte strekninger mindre påvirket langs bankene og elveløpet går naturlig i landskapet (**Figur 38**). Fra segment 40 til 46 er det igjen et parti med kanalisering (**Figur 33 F**, **Figur 40** og **Figur 41**). Fra sjøen og opp til segment 10 er det delvis mangelfull kantvegetasjon, mens det videre oppover stort sett mangler naturlig kantvegetasjon på begge sider av elveløpet helt opp til slutten på den anadrome strekningen (**Figur 33**, **Figur 36-Figur 41**).

Habitatkvaliteten i Odlandsbekken er varierende og vassdraget er delt inn i 47 ulike segmenter. Moderat habitatkvalitet dominerer og dette skyldes i hovedsak graden av forbygning og manglende kantvegetasjon (**Figur 35**). Fra sjøen og opp til røret mellom segment 12 og 13 er det bra med gyteområder, men noe begrenset med skjul siden det er en del finsedimenter som ligger mellom steinene i elven. Flere segment på denne strekningen har god habitatkvalitet. Fra det øverste gyteområdet og opp til røret er det over 400 meter, men det er en del stryksegment på denne strekningen med grusflekker på større enn 1 m<sup>2</sup>, og det er ikke antatt at gytemuligheter er en begrensning for produksjonene på denne strekingen.

Kanaliserings og forbygningen på lange strekninger av elveløpet reduserer morfologikvaliteten i elven. Selv om forbygningene en del steder er noe tilbaketrukket og/eller består av stor stein som også danner skjul for fisk, reduseres områdene i verdi. Men manglende kantvegetasjon er det som i størst grad reduserer habitatkvalitetsverdien.

Av de 47 segmentene er det ingen som har «svært god» tilstand, åtte har «god» tilstand. Den vanligste tilstandsklassen er moderat, og denne kategorien finnes i 31 segment som utgjør 65 % av det totale elvearealet. Henholdsvis ett og åtte segment har «svært dårlig» eller «dårlig» habitatkvalitet. Samlet habitatscore for elven er 7,7, som er «moderat».

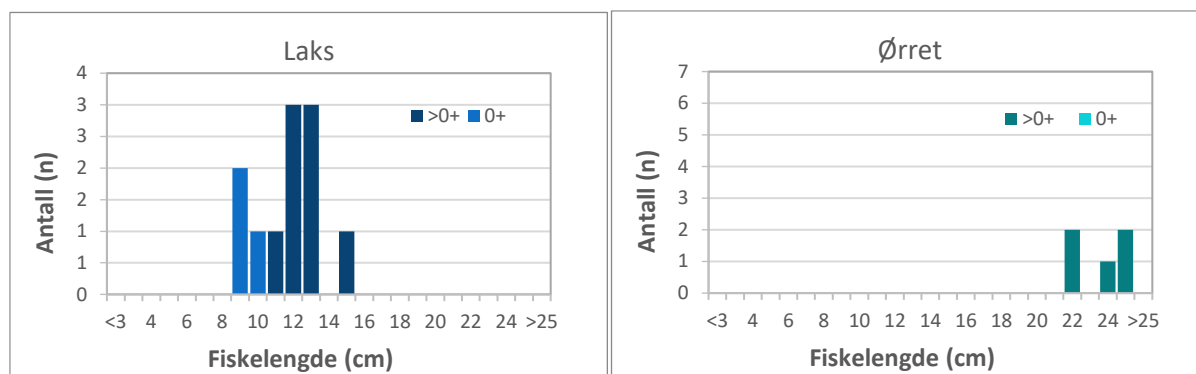
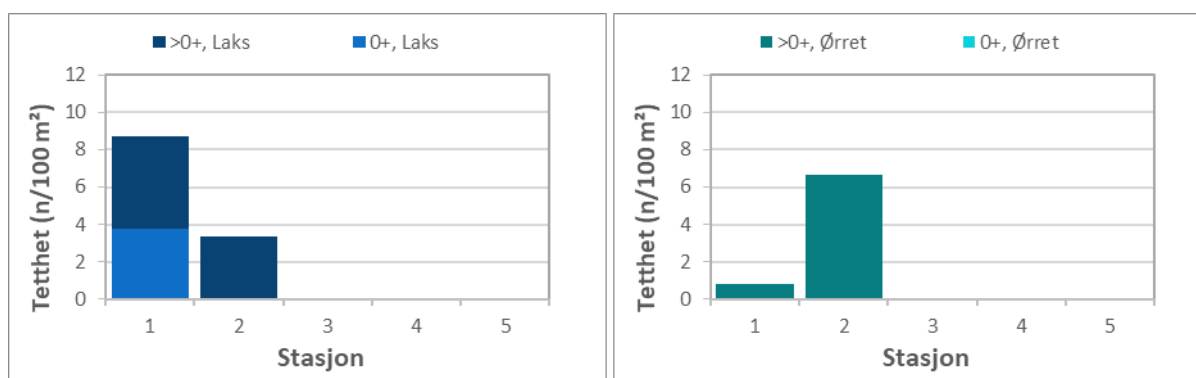
På stasjon 1 ble 200 m<sup>2</sup> overfisket og det ble fanget ni laks, der tre var årsyngel. Det ble også fanget en eldre ørret. I tillegg ble det fanget tolv stingsild og 7 ål. Samlet tetthet av laksefisk var på 9,6 per 100 m<sup>2</sup> og økologisk tilstand for laksefisk er «svært dårlig».

På 100 m<sup>2</sup> på stasjon 2 ble det fanget 2 laks og 4 ørret, dette gir en tetthet av laksefisk på 10 per 100 m<sup>2</sup>, noe som tilsvarer «svært dårlig» økologisk tilstand. I tillegg ble det fanget åtte ål.

På stasjon 3 og 4 som var 152 og 180 m<sup>2</sup>, ble det fanget hhv 1 og 6 ål, men ingen andre fiskearter. På stasjon 5 ble en 100 meter lang elvestrekning overfisket uten at det ble fanget eller observert fisk.

Samlet sett indikerer fiskeundersøkelsene en svært lav produksjon av laks og ørret på strekningen nedstrøms det lange røret som ligger nedenfor Odlandsvegen og det er mest sannsynlig ikke anadrom fisk ovenfor dette røret. Samlet økologisk status for laksefisk er «svært dårlig».

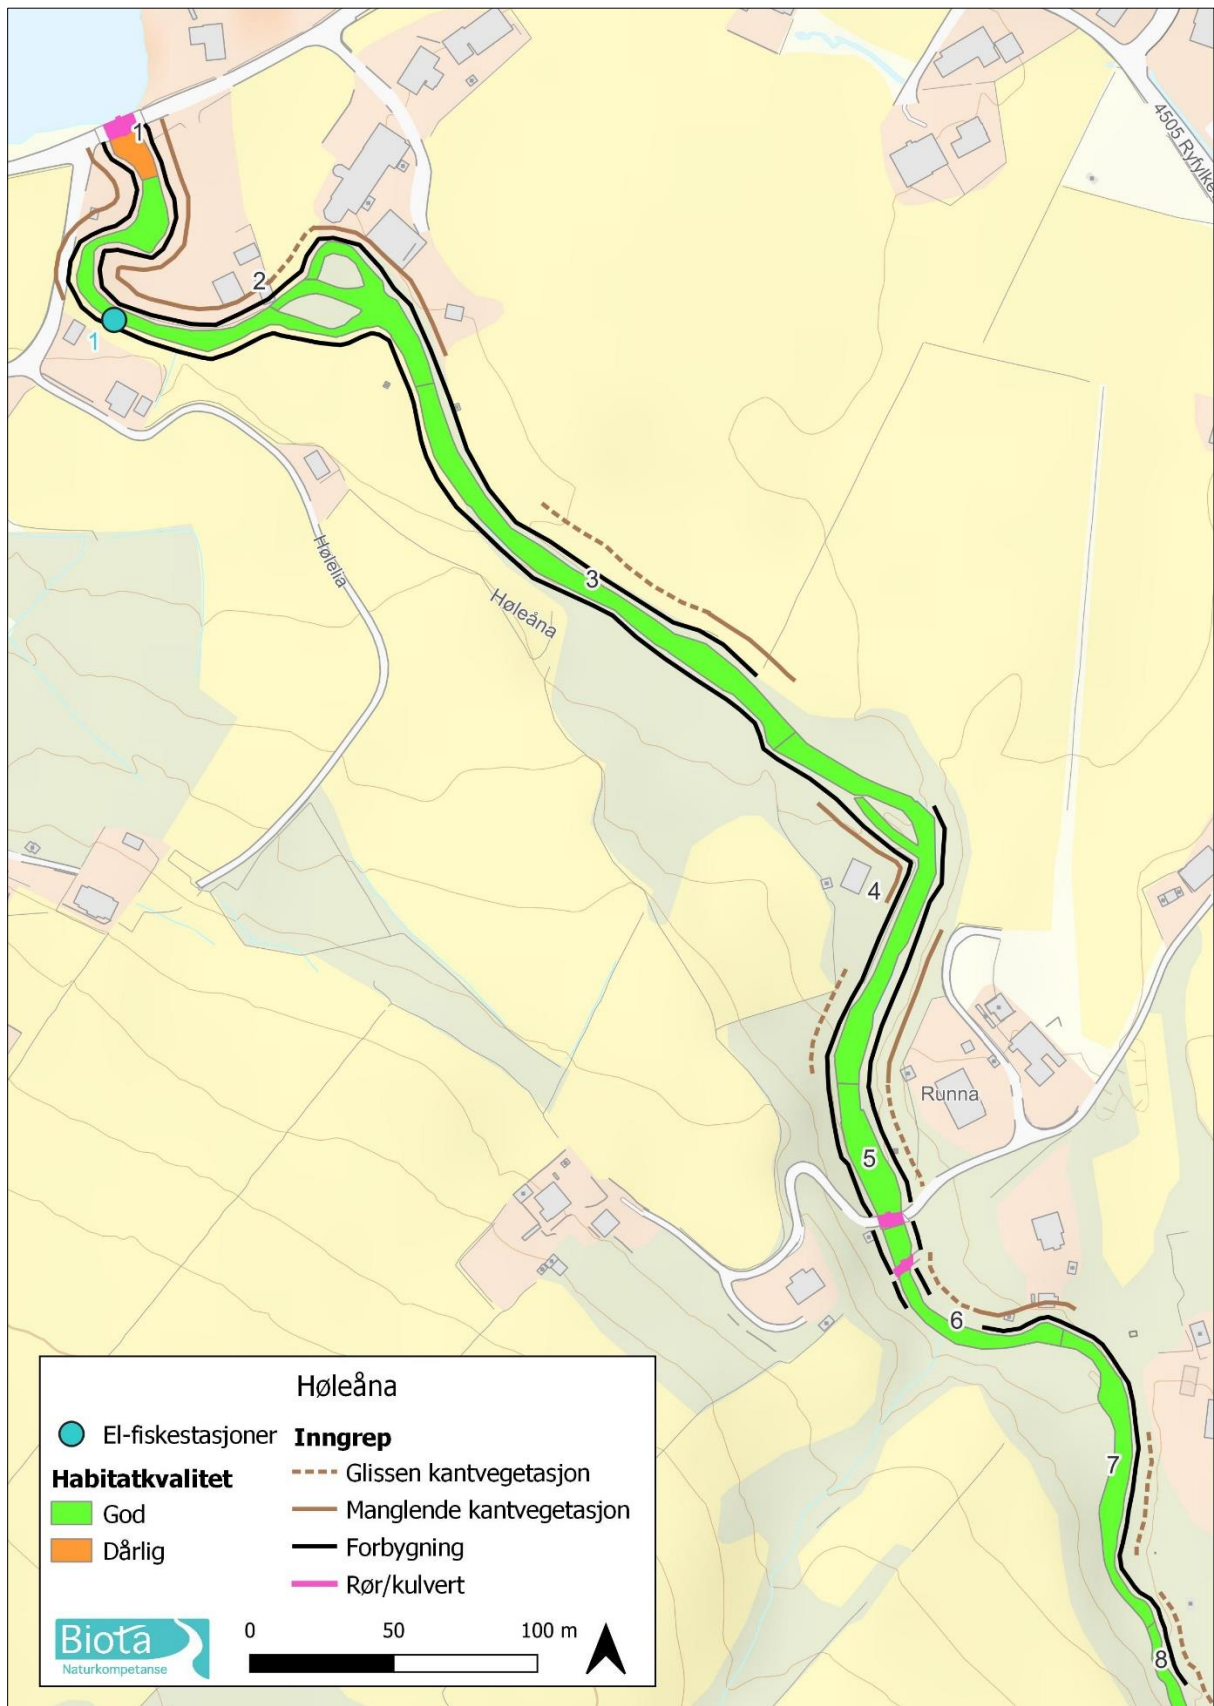
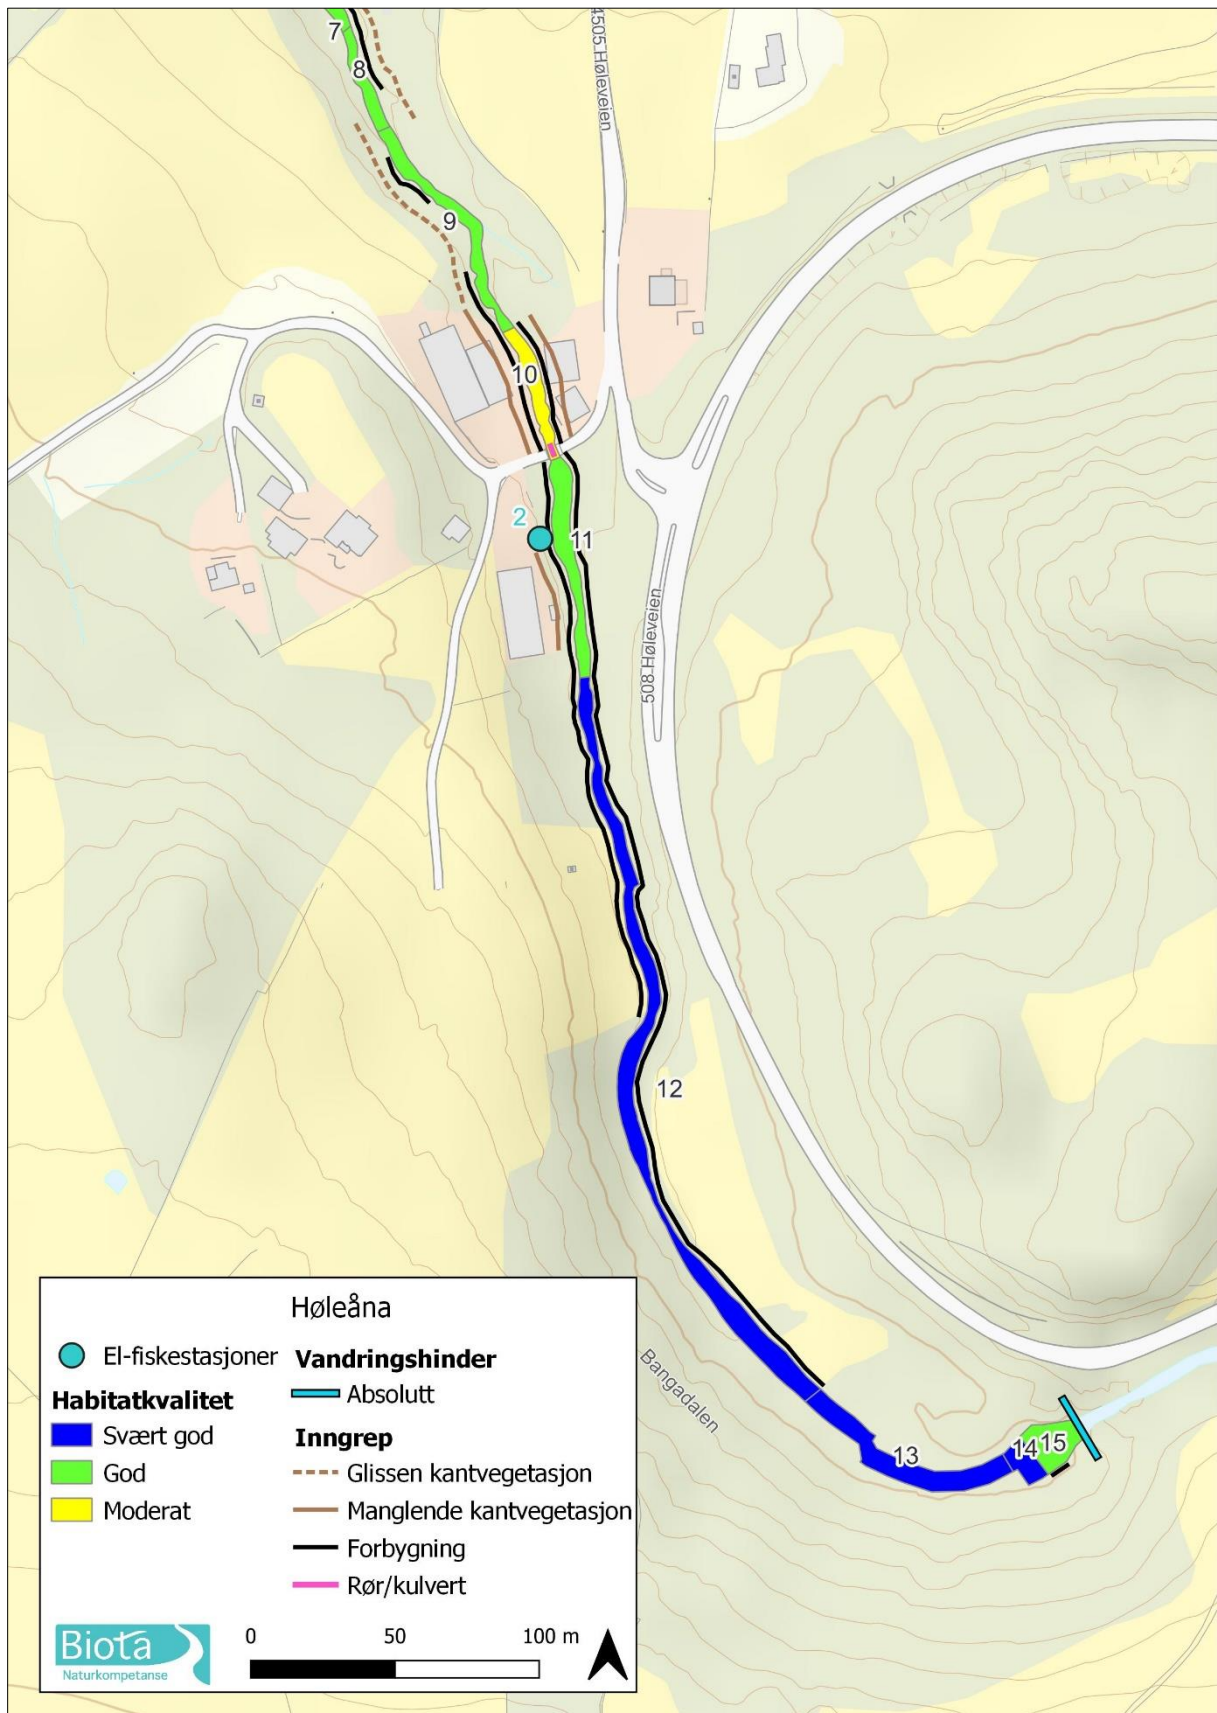
Habitatkvaliteten i Høleåna er gjennomgående gode i det aller meste av elveløpet, og god habitatkvalitet utgjør 87 % av elvearealet (**Figur 47**, **Figur 48** og **Figur 49**). Mangelfull kantvegetasjon er den viktigste årsaken til at habitatkvaliteten blir redusert. Det er bare ett større sammenhengende gyteareal i utløpet av hølen i segment 14, øverst i elven (**Tabell 21**). På strykstrekningene, som er den klart dominerende habitattypen, er det imidlertid substrat med innslag av områder med grus som er større enn 1 m<sup>2</sup> i nesten hele elvens lengde, og det er ikke mangel på gytemuligheter for laks og sjørørret i elven. Det ble registrert en rekke gytegroper på disse strykstrekningene ved kartleggingen i elven den 15. november. Eneste parti som har dårlig habitatkvalitet er helt nederst ved utløpet i sjø (segment 1) der det er delvis betongdekke i elvebunnen.

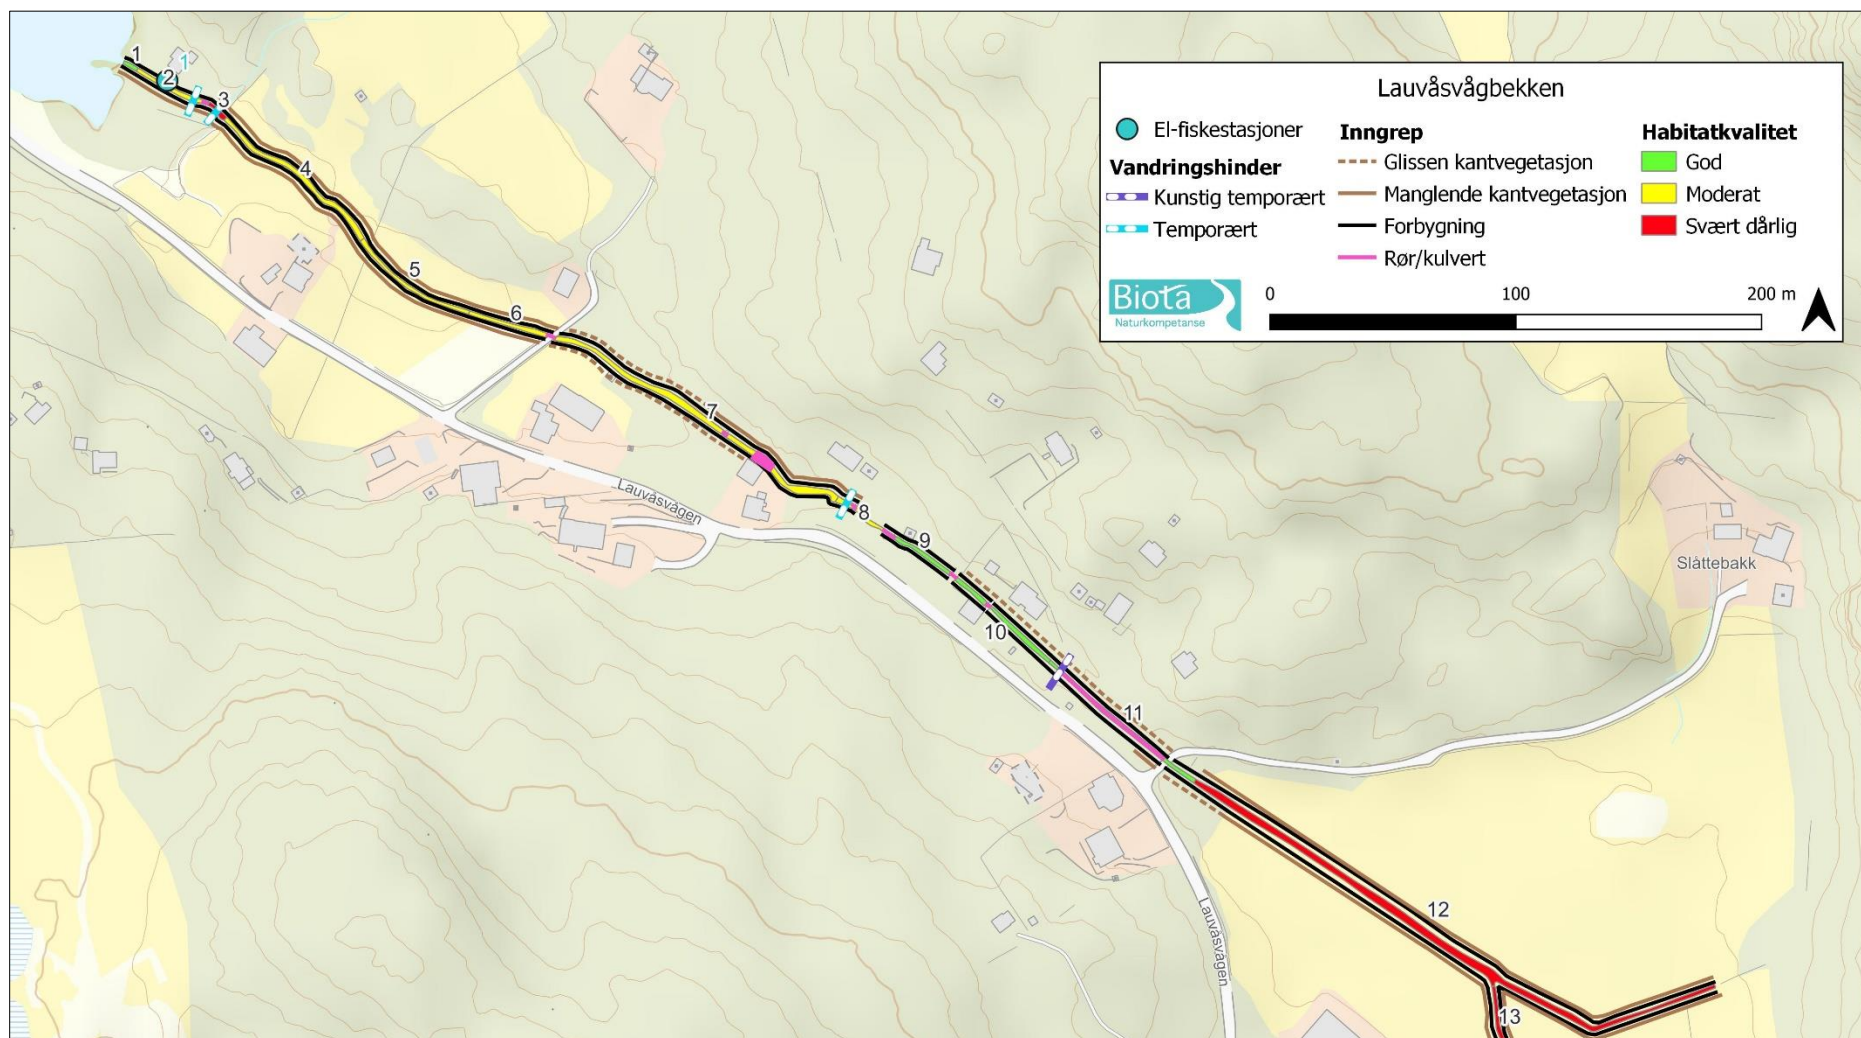
Habitatkvaliteten i Lauvåsvågbekken er varierende og hovedløpet nedstrøms Søravatnet er delt inn i 36 ulike segmenter. «God» og «moderat» habitatkvalitet dominerer, og utgjør hhv. 31 og 47 % av elvearealet (**Figur 56** og **Figur 57**). Mangelfull kantvegetasjon er den viktigste årsaken til at habitatkvaliteten blir redusert. Områder med egnet gytesubstrat er godt fordelt utover hele elvestrengen, substratet er imidlertid ofte mindre egnet pga. høyt innhold av finstoff eller tilgroing. Opp til segment 8 er det mangel på naturlig kantvegetasjon og betydelige forbygninger, men det er likevel relativt gode morfologiske forhold og mange parti har også brukbart substrat. Samlet sett havner det meste av elven i «moderat» habitatkategori på denne strekningen. Fra segment 9 til 11 er det mer kantvegetasjon og habitattilstanden er «god». Videre oppover i segment 12 og 13 er substratet pakket eller dekket av vegetasjon og får «dårlig» habitatscore. På strekningen videre oppover til segment 25 er det varierende grad av påvirkninger som trekker habitatscoren noe ned, og habitatkvaliteten varierer fra «dårlig» til «god».

**Figur 56.** Oversikt over fysiske inngrep, elektrofiskestasjoner, og nummererte segmenter med habitatkvalitet nederst i Lauvåsvågbekken.

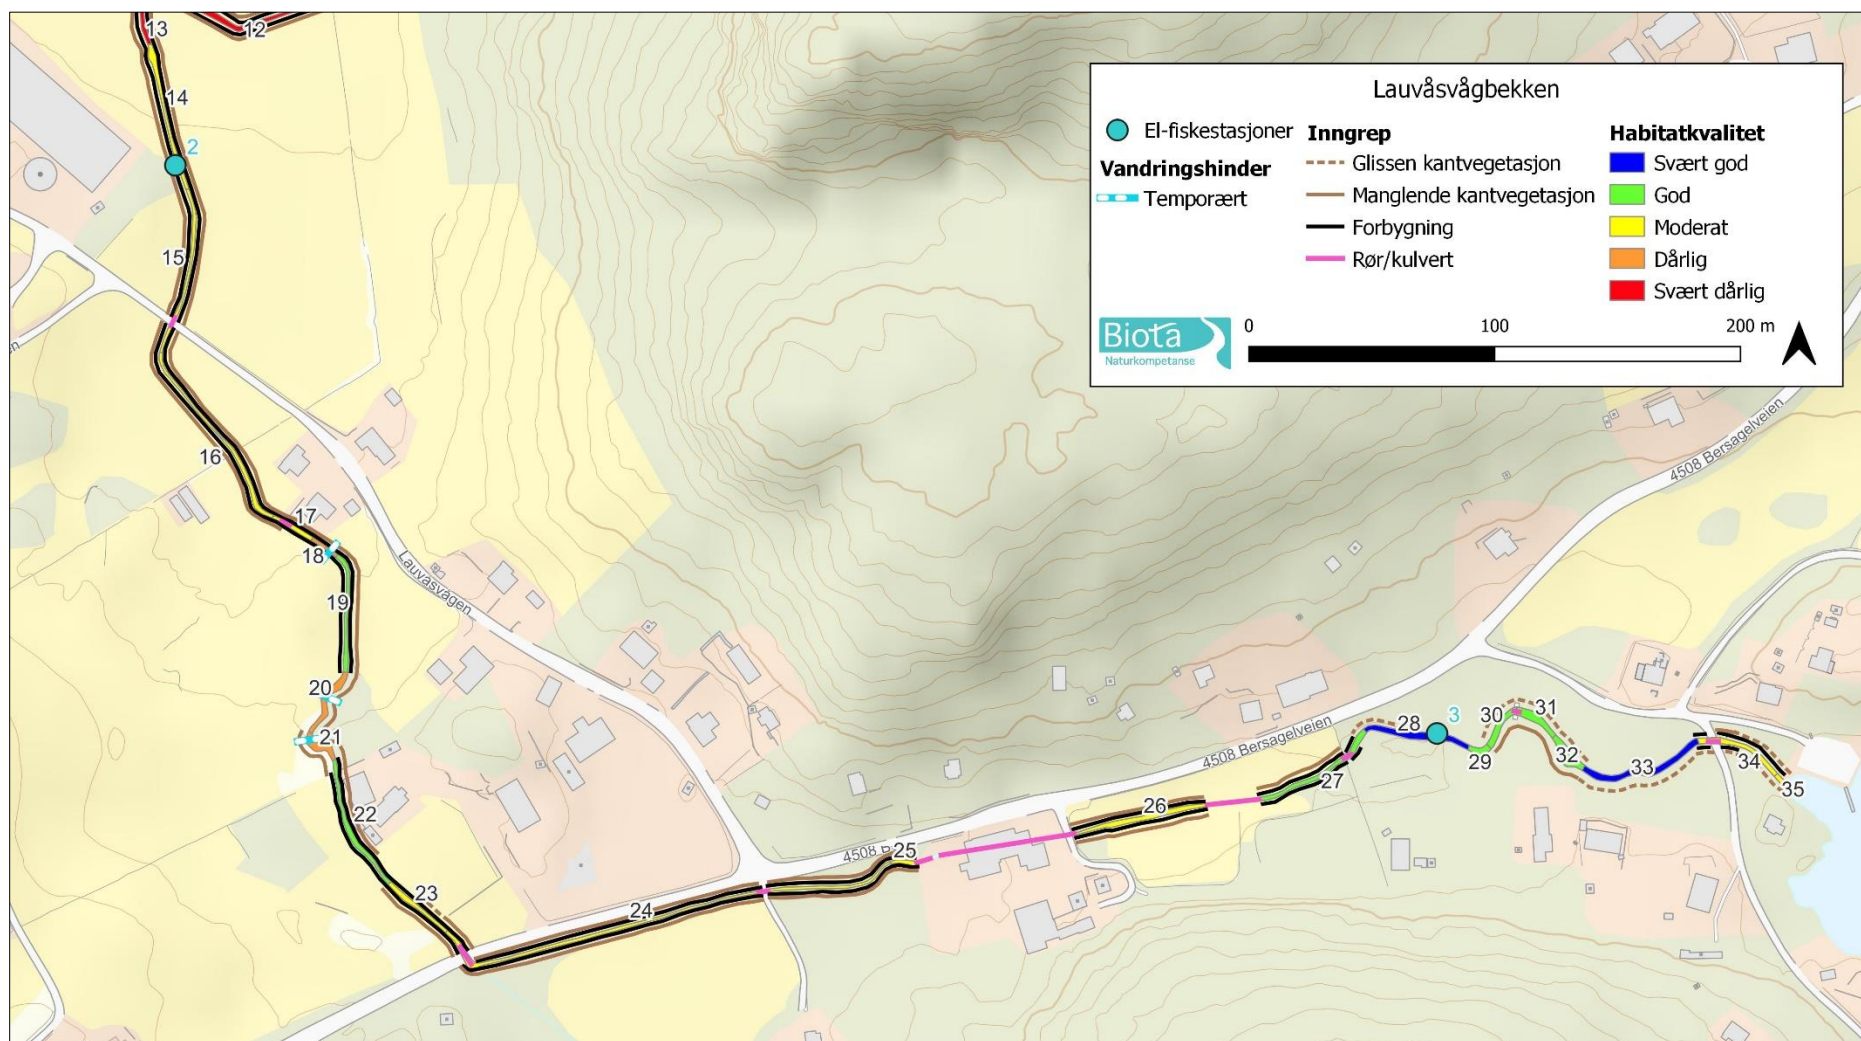
Ovenfor segment 26 er det færre påvirkninger og habitatkvaliteten er stort sett «god» eller «svært god». Oppstrøms Søravatnet er det «god» habitatkvalitet nederst og her er det også fine gyteområder. Lengre opp er det mudder som dominerer i elvebunnen og sammen med mangelfull kantvegetasjon får habitatet «dårlig» score (**Tabell 24**).

**Figur 57.** Oversikt over fysiske inngrep, elektrofiskestasjoner, og nummererte segmenter med habitatkvalitet i øvre del av Lauvåsvågbekken.
