# Habitatkartlegging av sjøørretbekker i Jæren vannområde i 2022

## Rapport

| Habitatkartlegging av sjøørretbekker i Jæren vannområde i 2022 | Rapportnr.<br>4 | Dato<br>11.01.2023 |

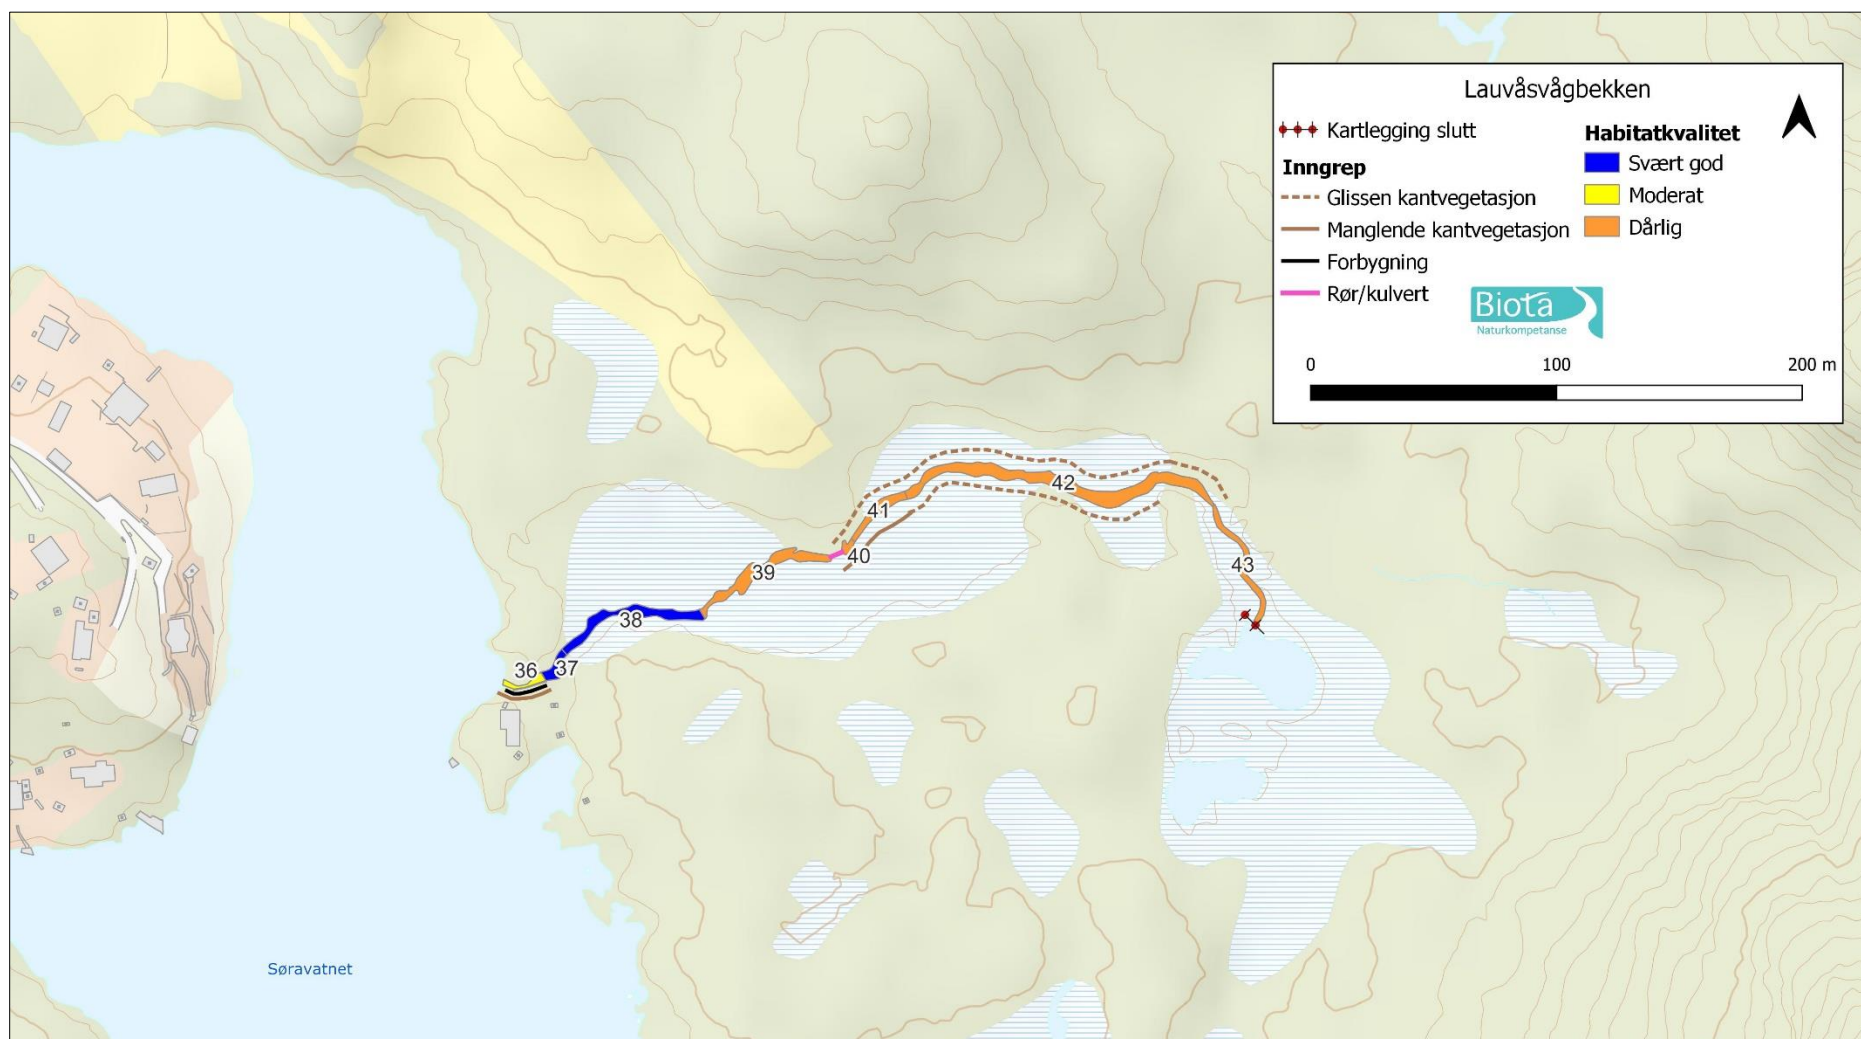
I innløpsbekken til Søravatnet er også mangelfull kantvegetasjon den mest betydningsfulle negative faktoren, og fører til at morfologisk status for denne bekken blir moderat.

**Figur 58.** Oversikt over fysiske inngrep, elektrofiskestasjoner, og nummererte segmenter med habitatkvalitet i innløpsbekken til Søravatnet.

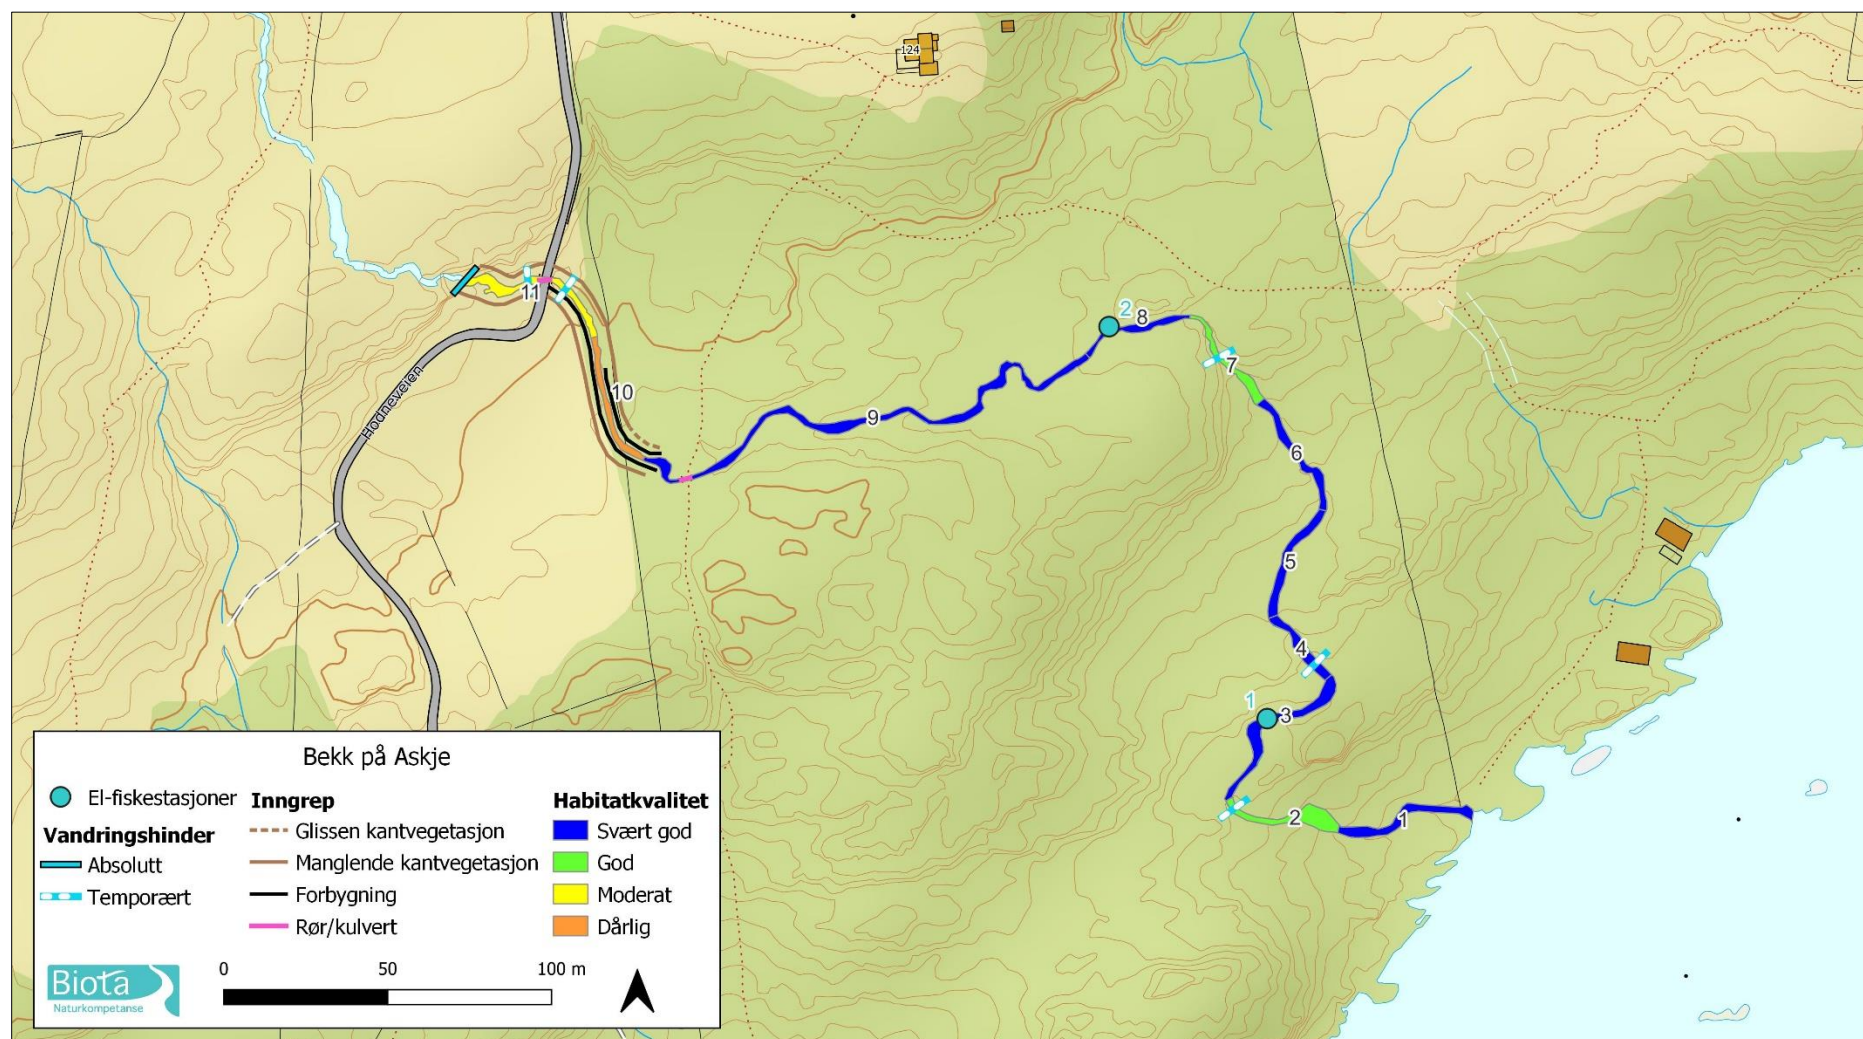
Habitatkvaliteten i bekken er gjennomgående «svært god» i det aller meste av elveløpet, og «svært god» habitatkvalitet utgjør 86 % av elvearealet (**Figur 64** og **Figur 65**). Mangelfull kantvegetasjon er den viktigste årsaken til at habitatkvaliteten blir redusert i de to øverste segmentene der habitatkvaliteten er hhv «dårlig» og «moderat». Ingen partier av elven er karakterisert som gyteareal, men på flere av strykstrekningene er det innslag av områder med egnet gytegrus som er større enn 1 m<sup>2</sup> (**Tabell 28**), og det er ikke mangel på gytemuligheter for sjørørret i elven.

**Figur 65.** Oversikt over fysiske inngrep, elektrofiskestasjoner, og nummererte segmenter med habitatkvalitet i Bekk på Askje.
